# Formular de evaluare a condițiilor de accesibilitate a clădirilor publice

| Categorii | Indicatori | Date colectate |
|---|---|---|
| Localitate, raion: | Drochia (Drochia) | |
| Instituția: | BESV Fîntînița nr. 14/17 (Primăria, Sala de ședințe) | |

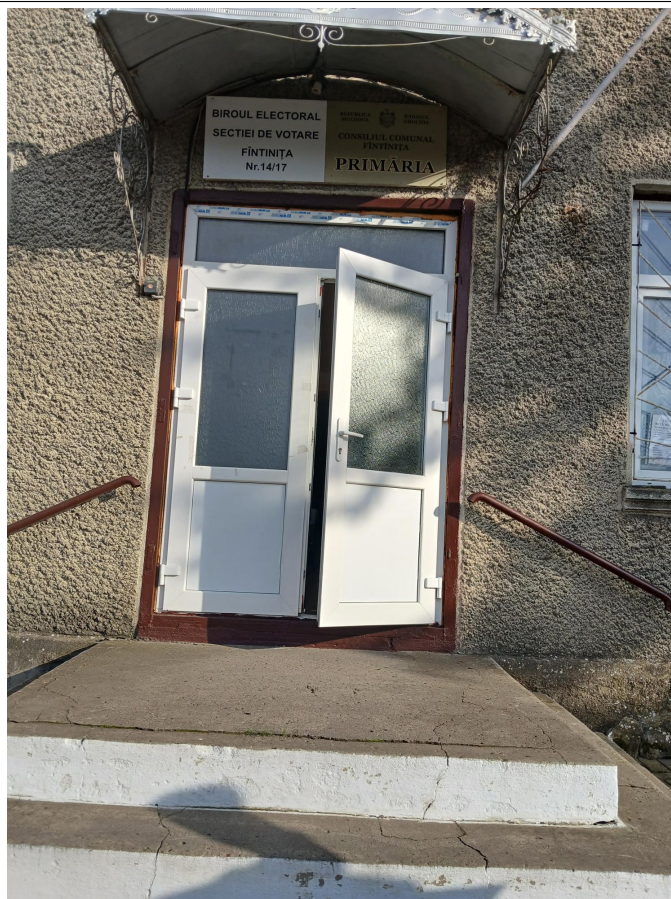
## Galerie - Intrare în clădire

| Intrarea în clădire este la nivelul solului: | Da |
| Ușa se deschide în interior sau exterior: | Exterior |

| Prag ușă de intrare: | Un prag cu înălțimea: 15 cm<br>Standard: pragul trebuie să fie de maxim 2 cm |
