# Formular de evaluare a condițiilor de accesibilitate a clădirilor publice

Data: 27-09-2023

| Categorii | Indicatori | Date colectate |
|---|---|---|
| Instituția: | Liceul Teoretic Balatina | |

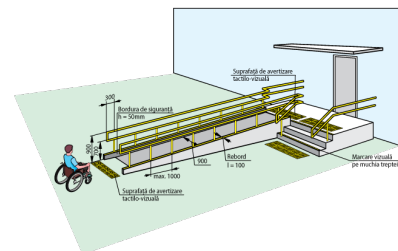
Fig. V.31.a Rampă de acces perpendiculară pe intrarea în clădire

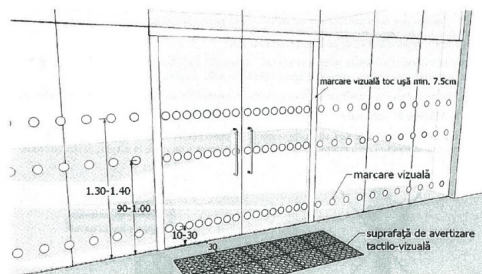
Fig. V.24. - Exemplu de conformare a suprafețelor vitrate în cadrul foi de ușă și realizarea contrastului vizual, atunci când ușa și suprafețele adiacente sunt vitrate
