# Formular de evaluare a condițiilor de accesibilitate a clădirilor publice

Data: 20-07-2025

| Categorii | Indicatori | Date colectate |
|---|---|---|
| Instituția: | BESV Antoneuca nr. 14/8 (Căminul Cultural) | |

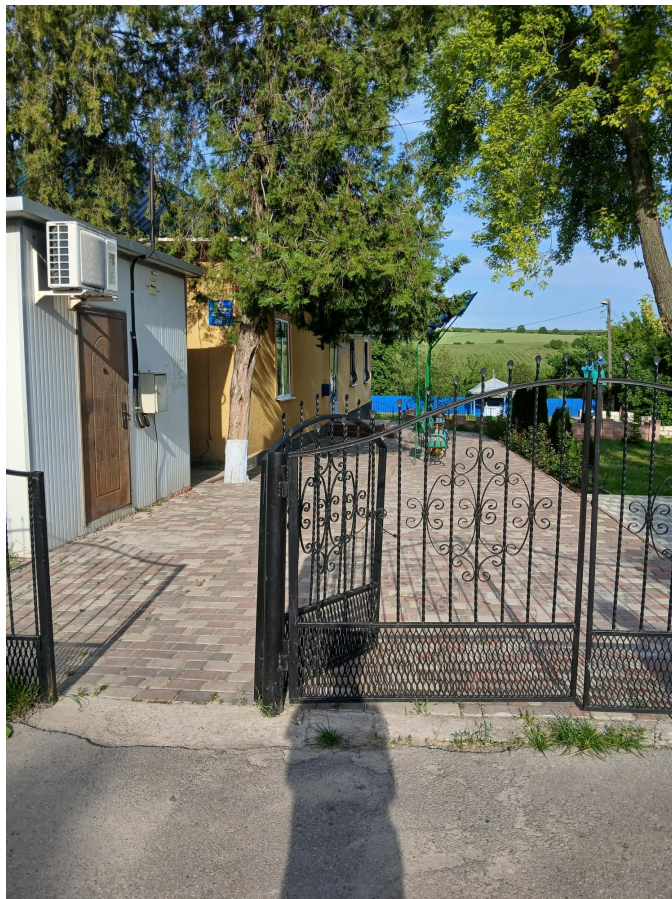
## **Galerie - Căi de acces către clădire**

| Tip înveliș: | Asfalt |
| Drumurile/Căile de acces sunt: | Calitative |
| Trotuare: | Nu |
| Nivel: | Înclinat în coborăș |

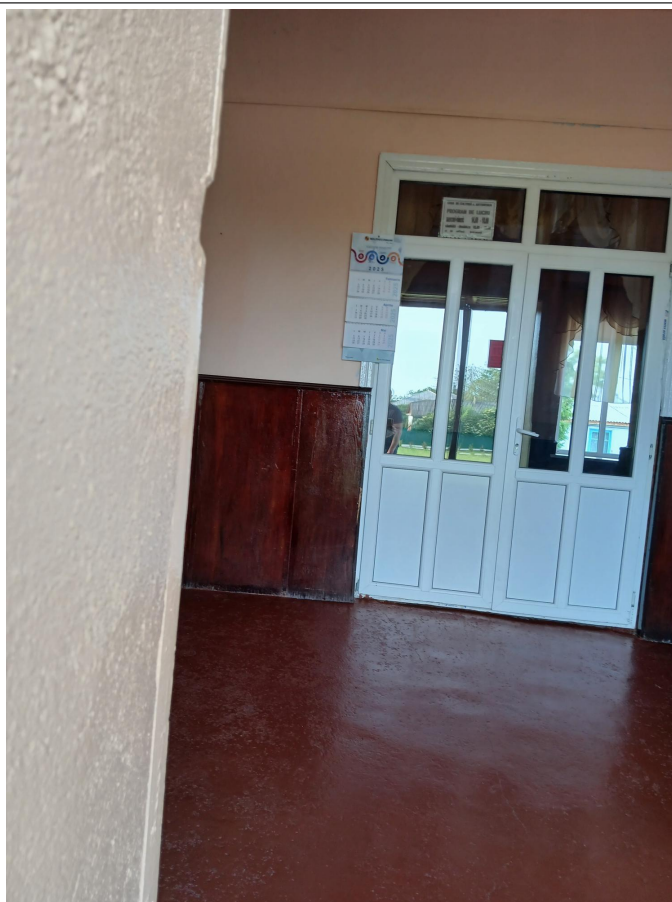
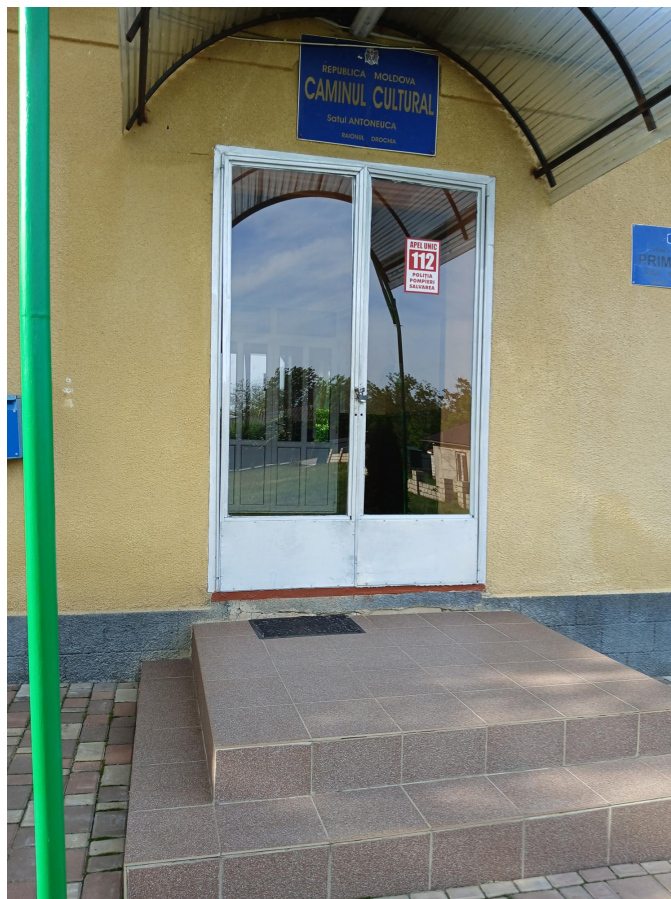
## **Galerie - Intrare în clădire**

| Intrarea în clădire este la nivelul solului: | Da |
| Ușa se deschide în interior sau exterior: | Exterior |

| Dimensiuni ușă de intrare: | Dublă: 80 cm + 80 cm<br>Standard: lumina ușii duble trebuie să fie de minim 90 cm |
| Prag ușă de intrare: | Un prag cu înălțimea: 16 cm<br>Standard: pragul trebuie să fie de maxim 2 cm |
| Ușile de la intrare și din interiorul clădirii sunt dotate/marcate corespunzător cu semne contrastante: | Nu<br>Standard: este o diferență de culoare contrastantă (culori închise / culori deschise) între perete și podea |

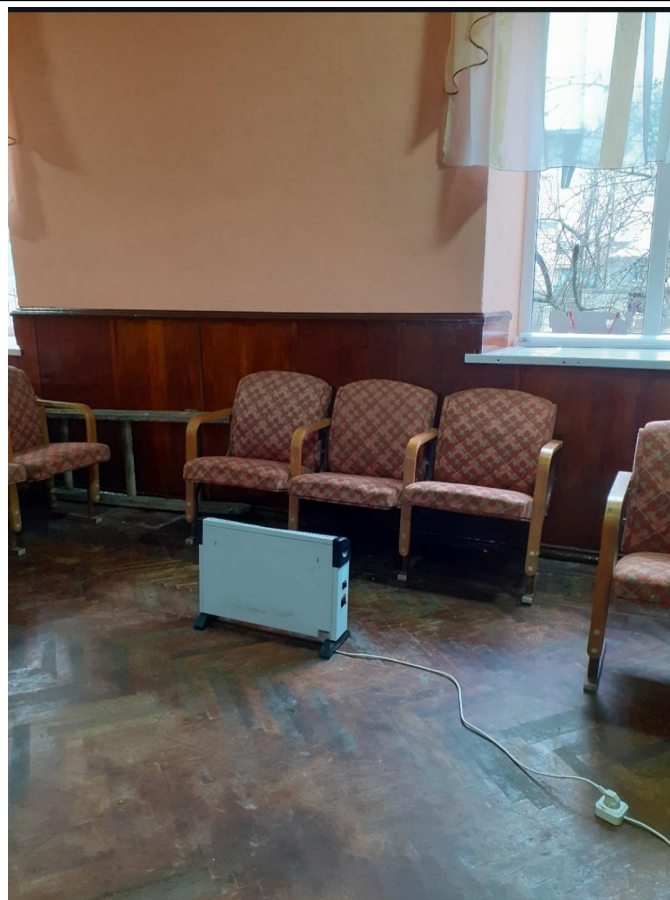
**Galerie - Sala de prestare a serviciului**

Parter

Da

Da  
Standard: este o diferență de culoare contrastantă (culori închise / culori deschise) între perete și podea
