# Formular de evaluare a condițiilor de accesibilitate a clădirilor publice

Data: 21-07-2025

| Categorii | Indicatori | Date colectate |
|---|---|---|
| Instituția: | BESV Popeștii de Sus nr. 14/36 (Casa de Cultură) | |

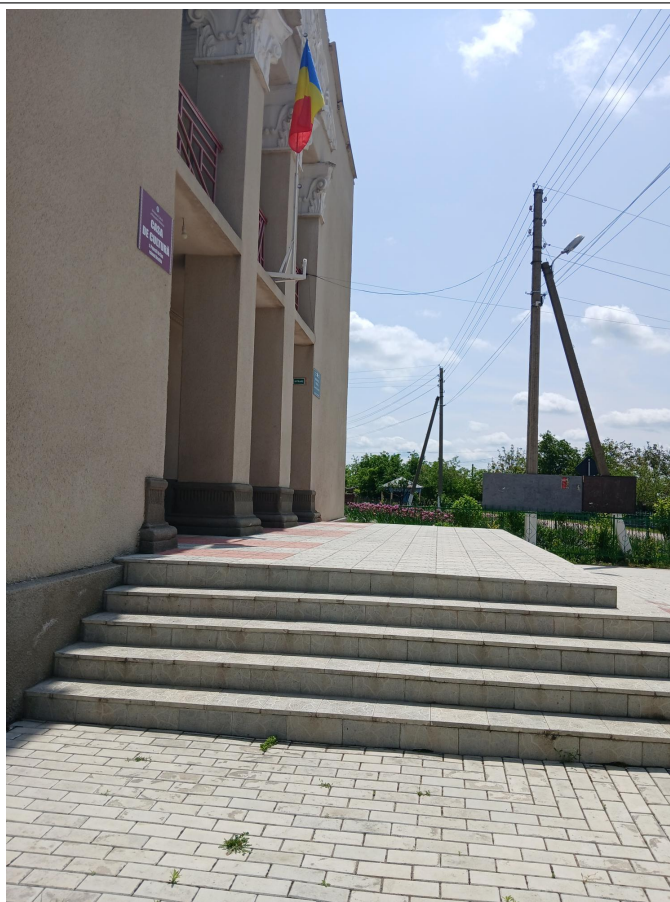
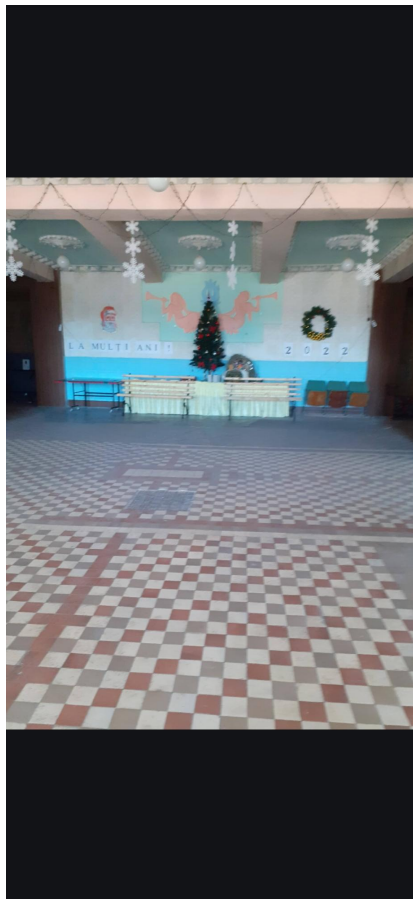
## **Galerie - Intrare în clădire**

| Dimensiuni ușă de intrare: | Dublă: 75 cm + 75 cm<br>Standard: lumina ușii duble trebuie să fie de minim 90 cm |
| Prag ușă de intrare: | Un prag cu înălțimea: 10 cm<br>Standard: pragul trebuie să fie de maxim 2 cm |
