# Formular de evaluare a condițiilor de accesibilitate a clădirilor publice

Data: **21-07-2025**

| Categorii | Indicatori | Date colectate |
|---|---|---|
| Instituția: | BESV Palanca nr. 14/28 (Primăria, Sala de ședințe) | |

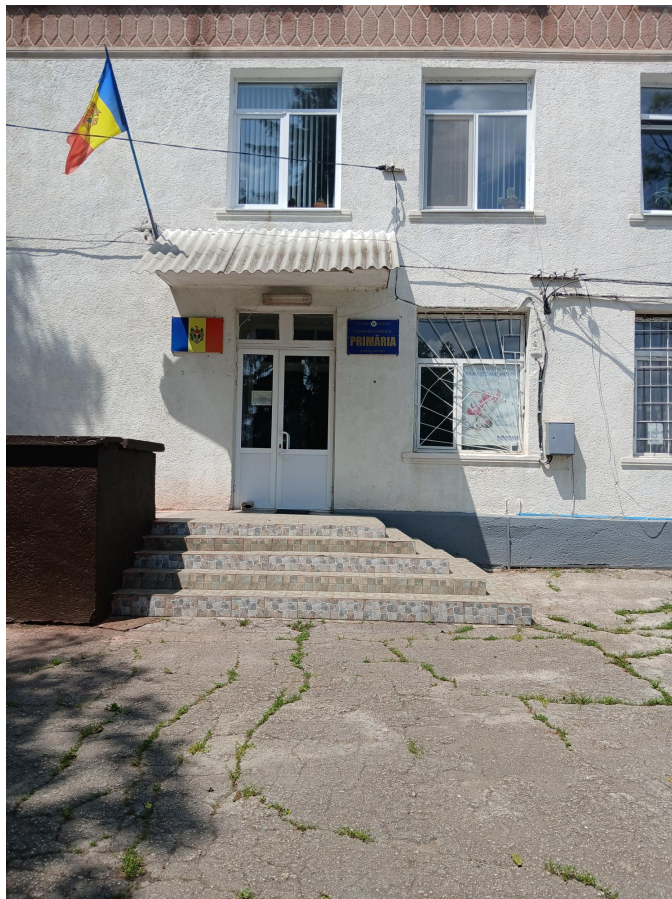
## Galerie - Intrare în clădire

| Intrarea în clădire este la nivelul solului: | Da |
| Ușa se deschide în interior sau exterior: | Exterior |

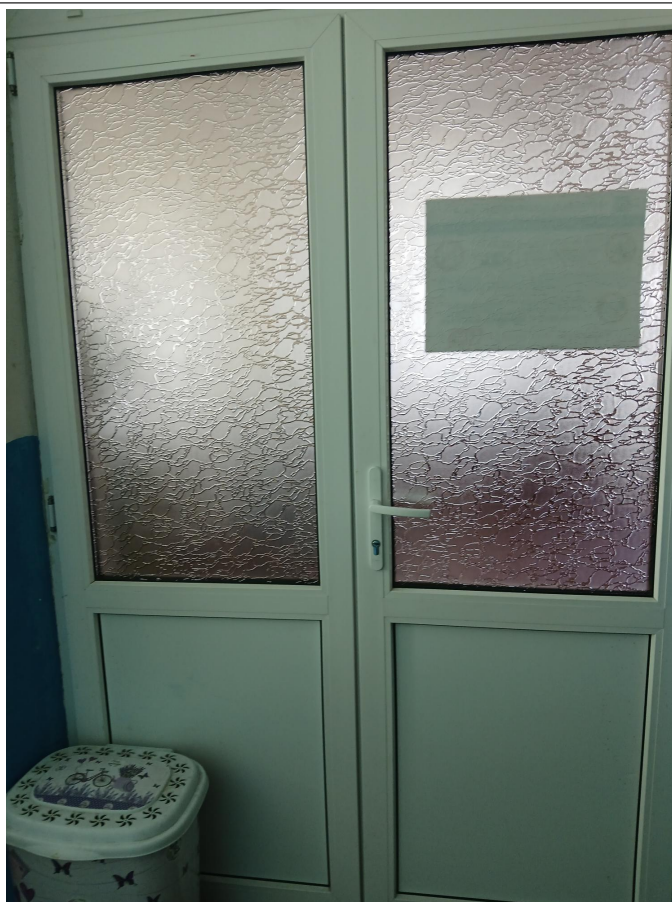
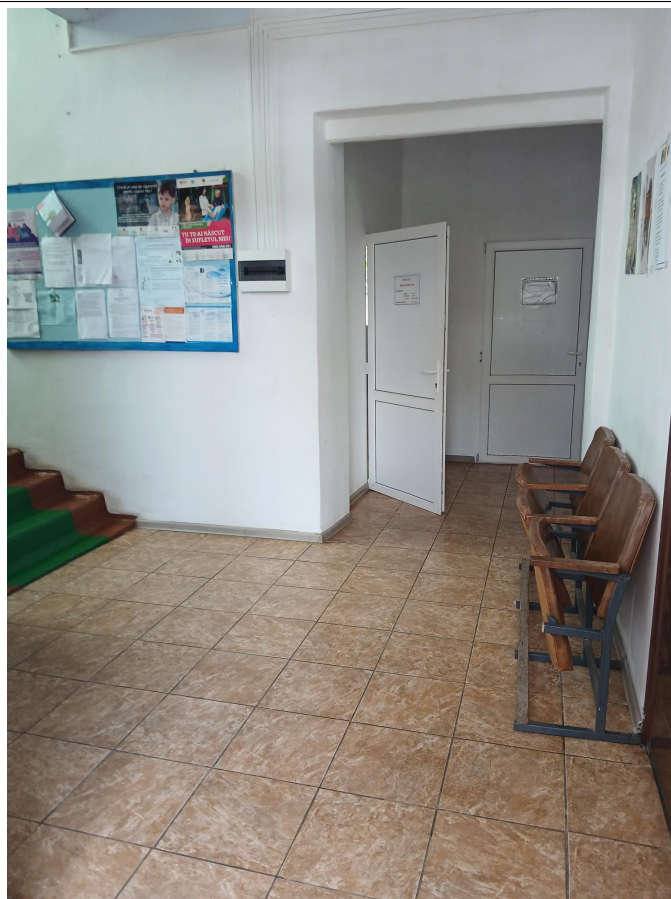
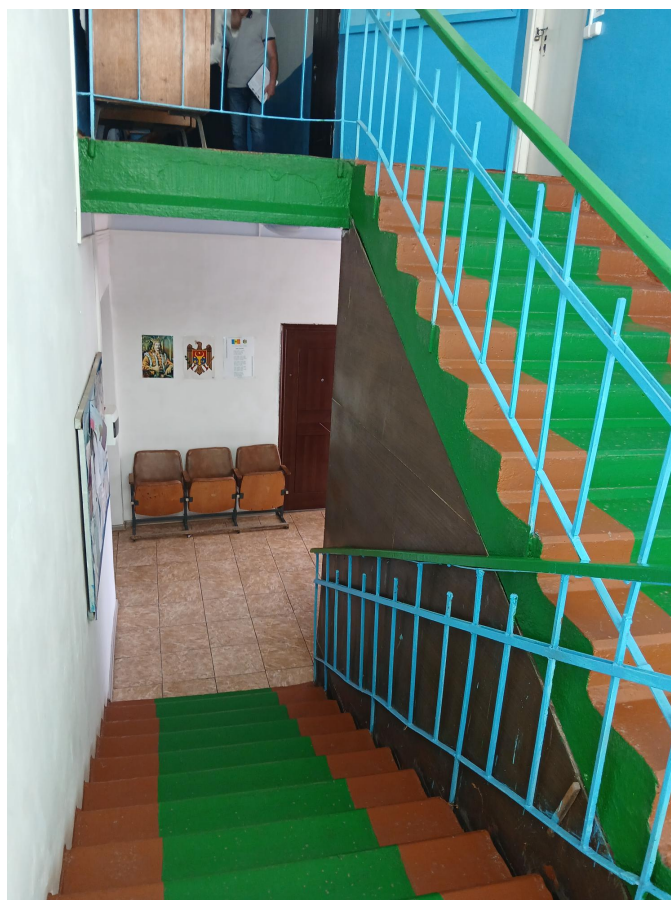
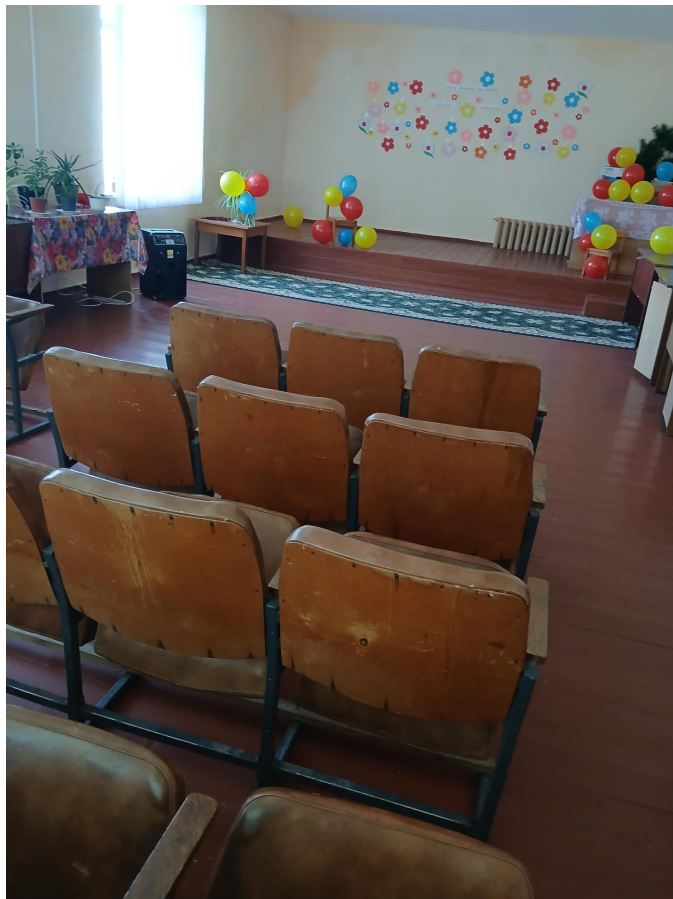
## Galerie - Uși

| Dimensiuni ușă de intrare: | Dublă: 80 cm + 80 cm<br>Standard: lumina ușii duble trebuie să fie de minim 90 cm |
| Prag ușă de intrare: | Un prag cu înălțimea: 5 cm<br>Standard: pragul trebuie să fie de maxim 2 cm |
| Ușile de la intrare și din interiorul clădirii sunt dotate/marcate corespunzător cu semne contrastante: | Nu<br>Standard: este o diferență de culoare contrastantă (culori închise / culori deschise) între perete și podea |
