# Formular de evaluare a condițiilor de accesibilitate a clădirilor publice

| Categorii | Indicatori | Date colectate |
|---|---|---|
| Instituția: | BESV Moara de Piatră nr. 14/25 (Gimnaziul) | |

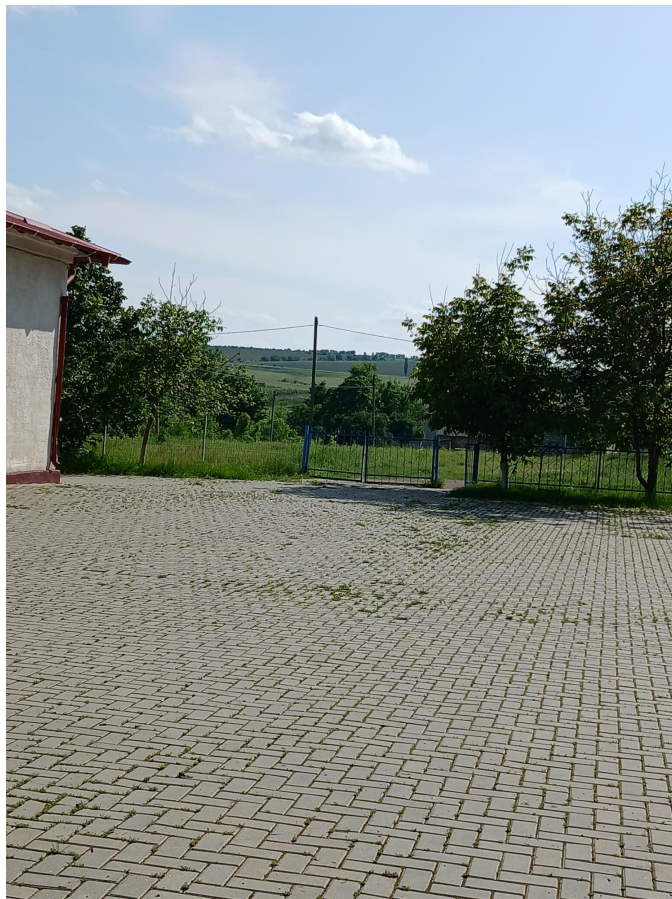
## Galerie - Căi de acces către clădire

| Tip înveliș: | Asfalt + Pavaj |
| Drumurile/Căile de acces sunt: | Calitative |
| Trecerea de pe carosabil spre trotuar/clădire: | Lină |
| Poartă intrare: | Da, are lățimea: 120 cm |
| Prag poartă: | Nu |
| Există pavaj tactil sau marcaj contrastant la ieșirea de pe carosabil pe trotuar: | Nu |
| Trotuarul are pavaj tactil sau marcaj contrastant: | Nu |

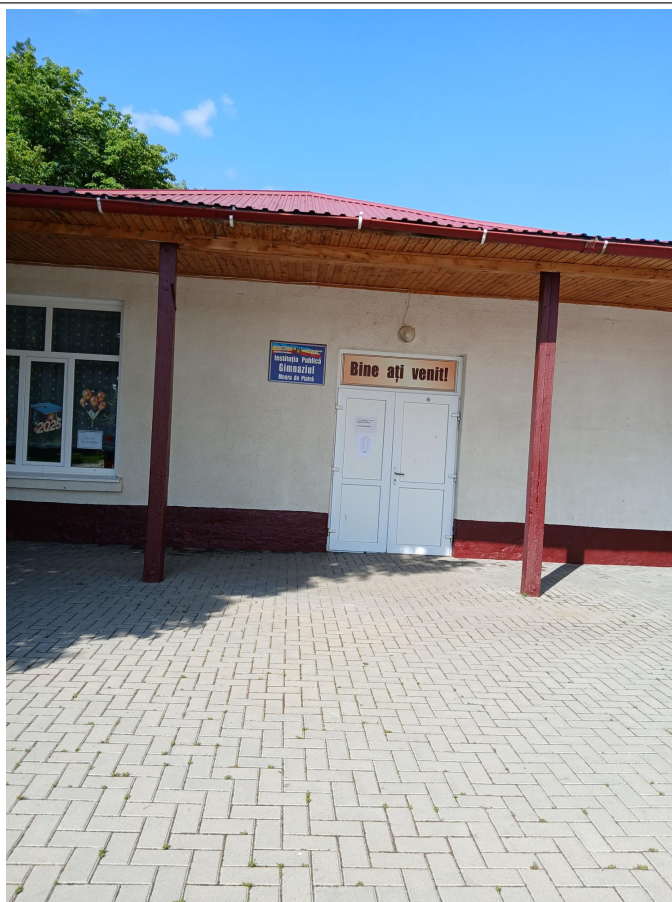
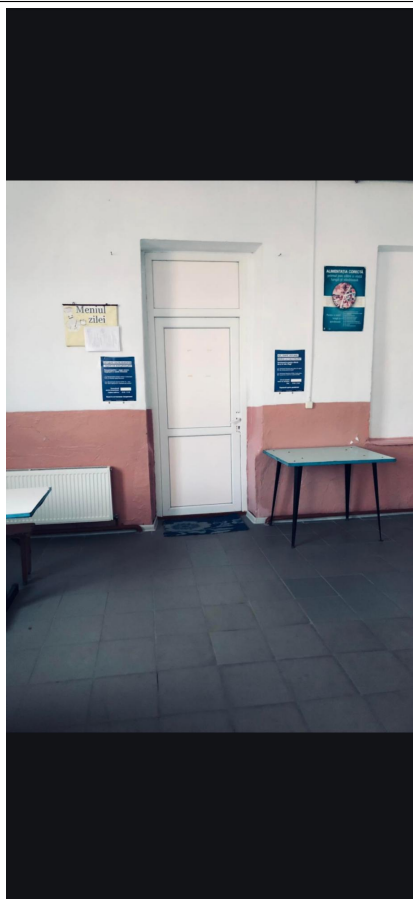
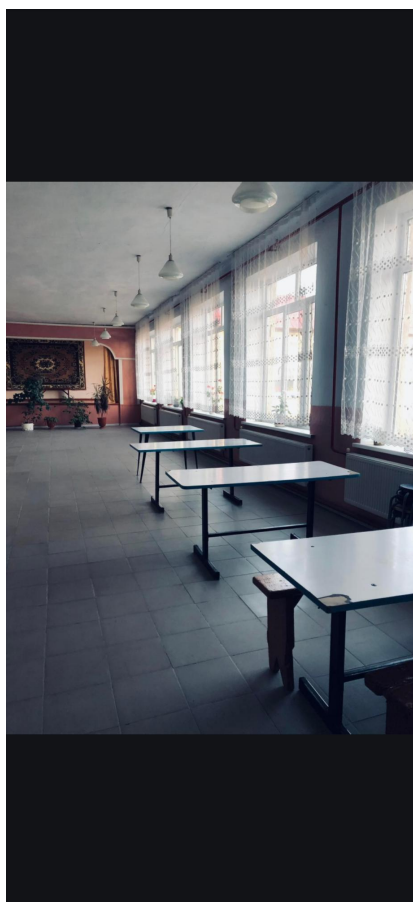
## Galerie - Intrare în clădire

| Intrarea în clădire este la nivelul solului: | Da |
| Ușa se deschide în interior sau exterior: | Exterior |

| Dimensiuni ușă de intrare: | Dublă: 85 cm + 85 cm<br>Standard: lumina ușii duble trebuie să fie de minim 90 cm<br>Ușa mică din cea dublă se deschide |
| Prag ușă de intrare: | Un prag cu înălțimea: 7 cm<br>Standard: pragul trebuie să fie de maxim 2 cm |
