# Formular de evaluare a condițiilor de accesibilitate a clădirilor publice

Data: 21-07-2025

| Categorii | Indicatori | Date colectate |
|---|---|---|
| Adresa, strada, nr.: | str Komsomolskaia 4 | |
| Instituția: | BESV 33/29 Casa de Cultura | |

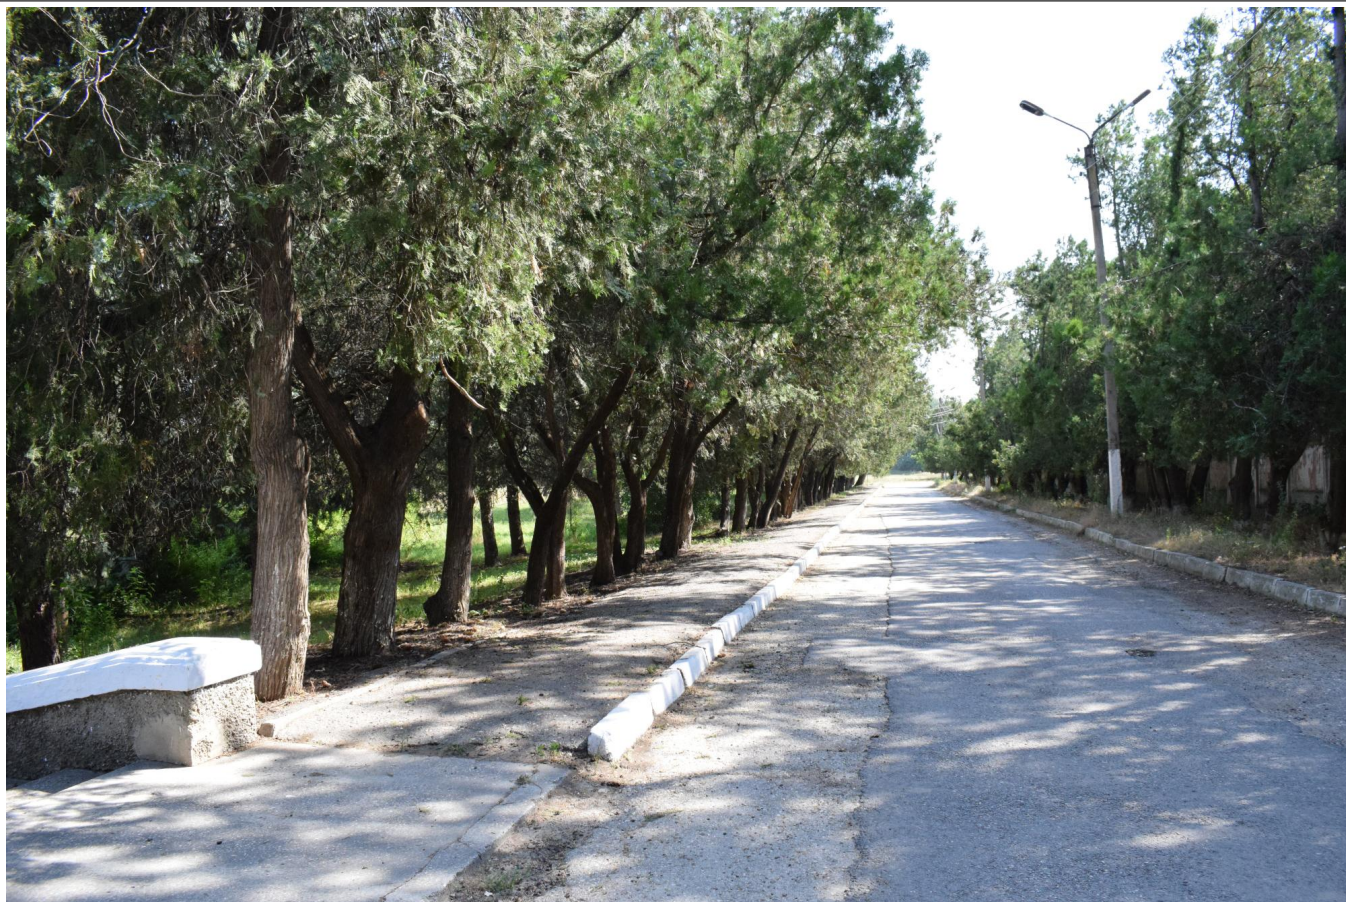
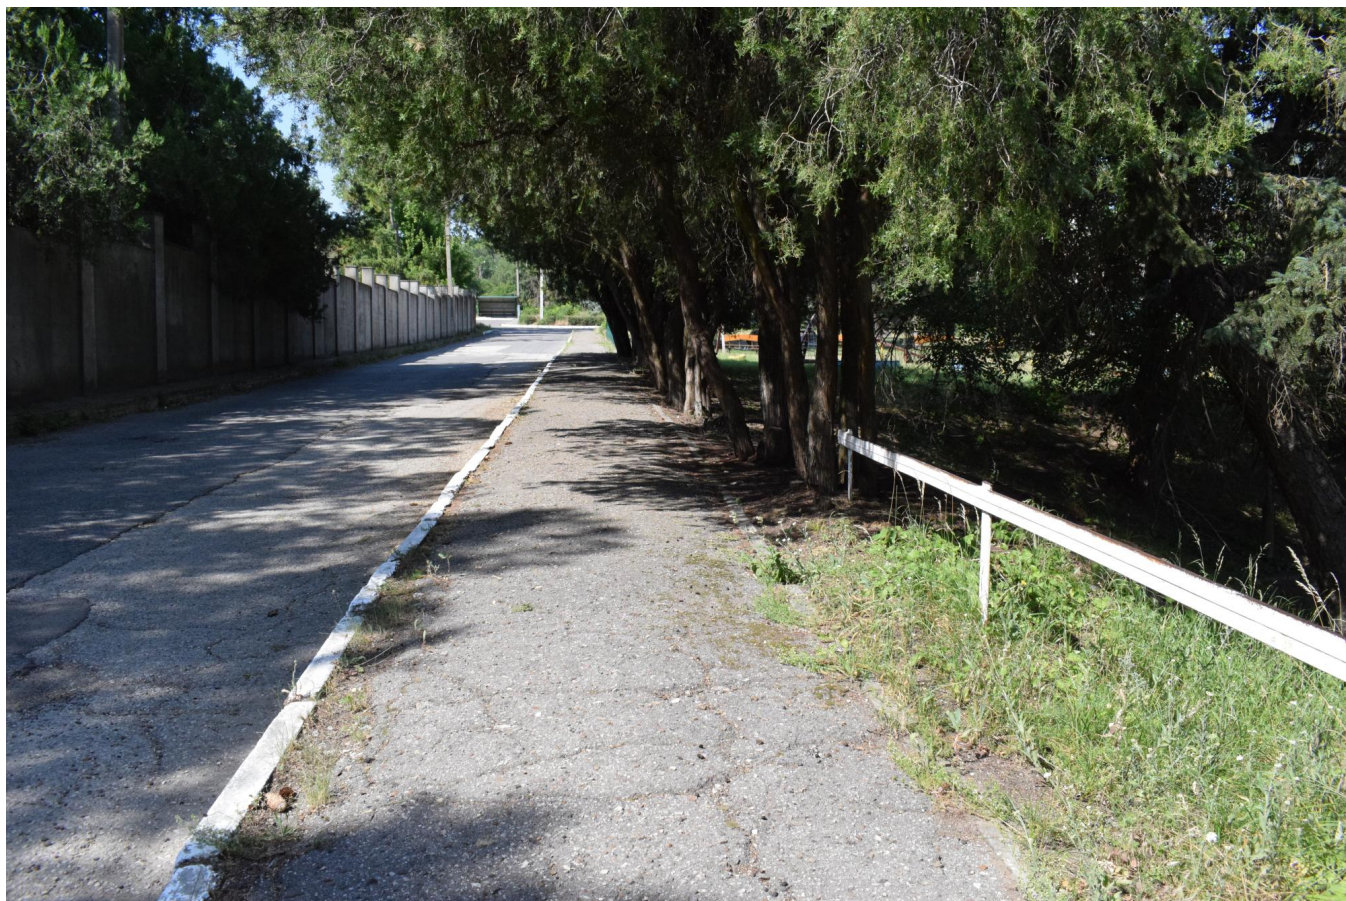
## Galerie - Căi de acces către clădire

| Borduri: | Da, 1 borduri , înălțimea:16 cm |
| Scări/Trepte: | Da, 1 scări/trepte , înălțimea:16 cm |
| Nivel: | Înclinat în coborâș |

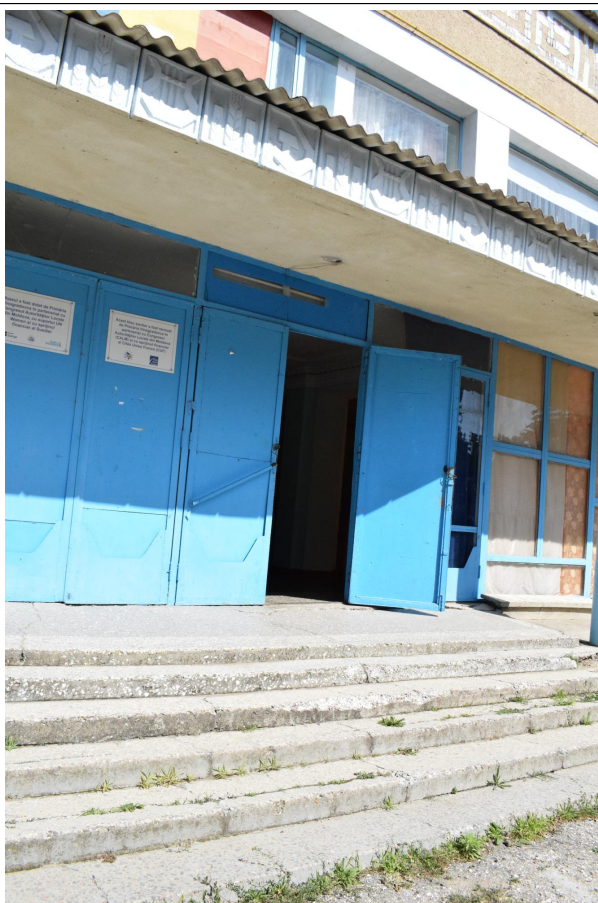
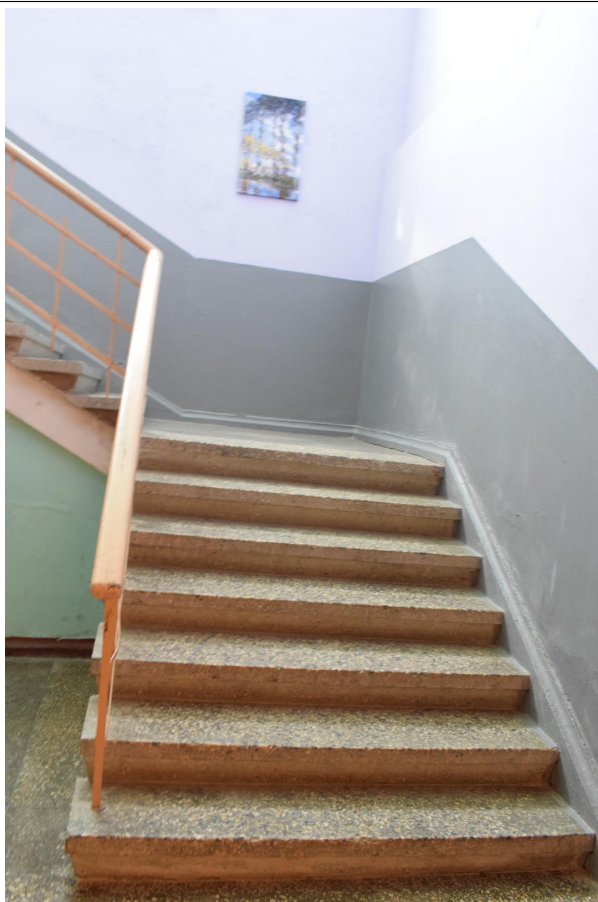
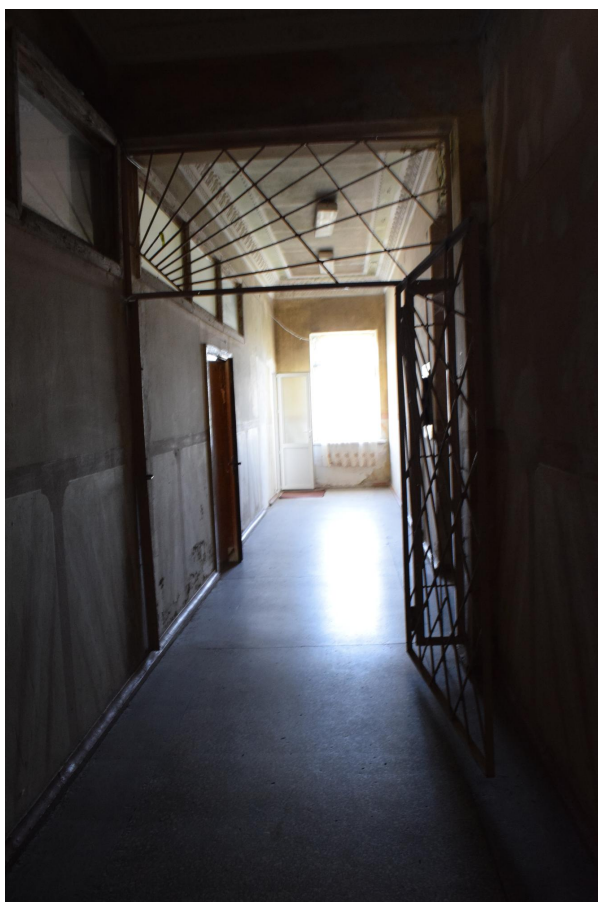
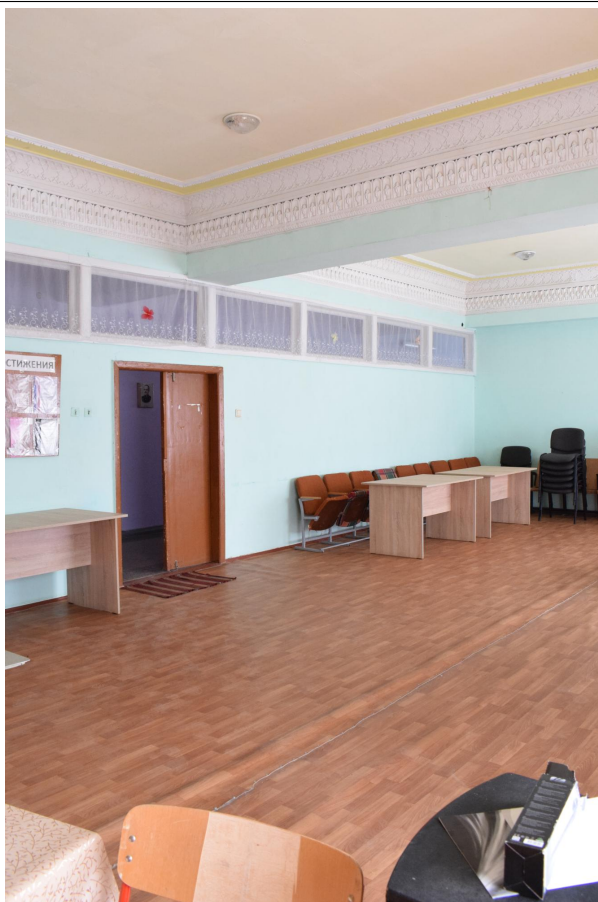
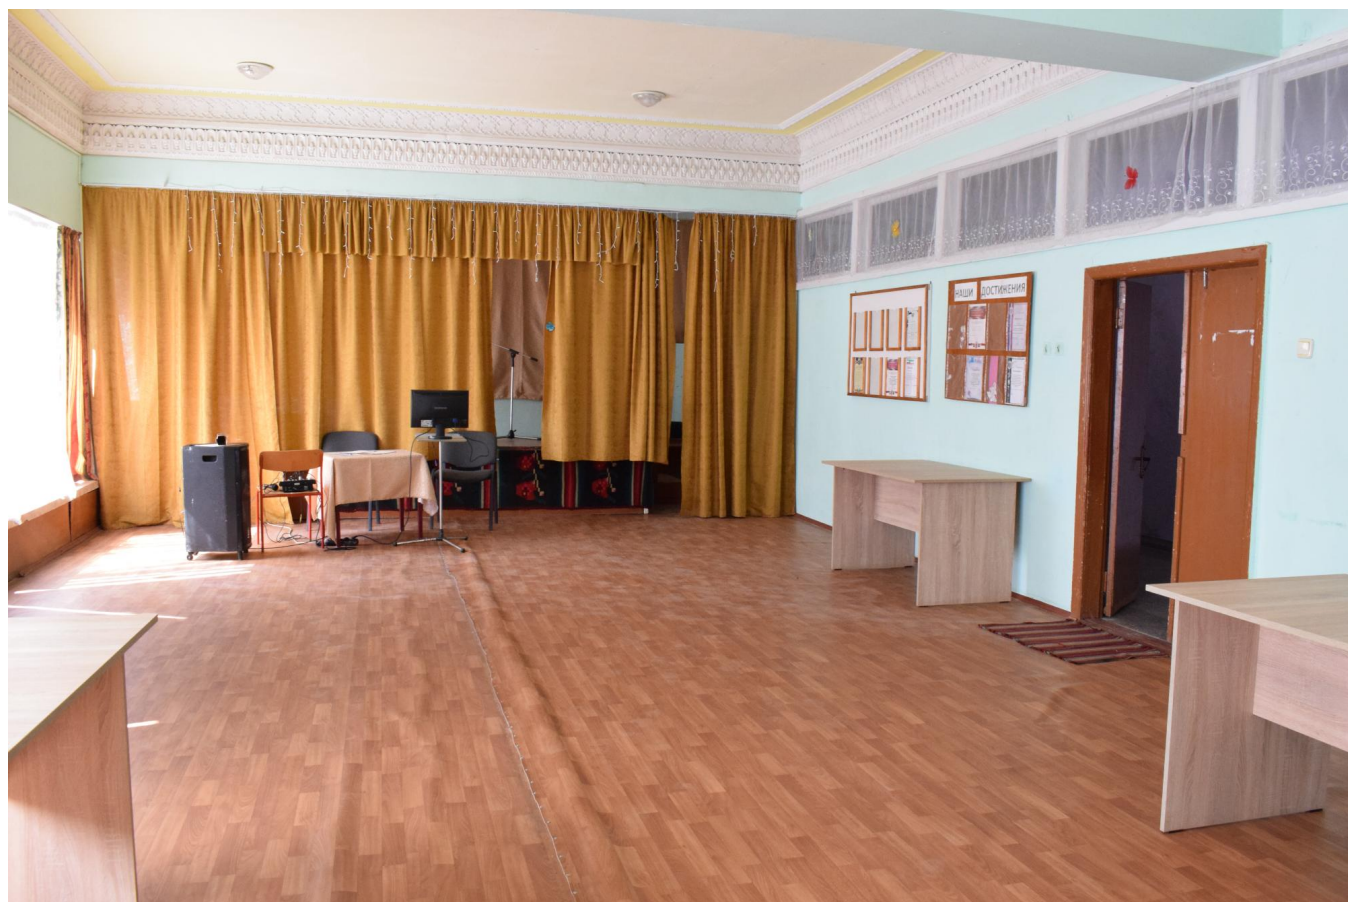
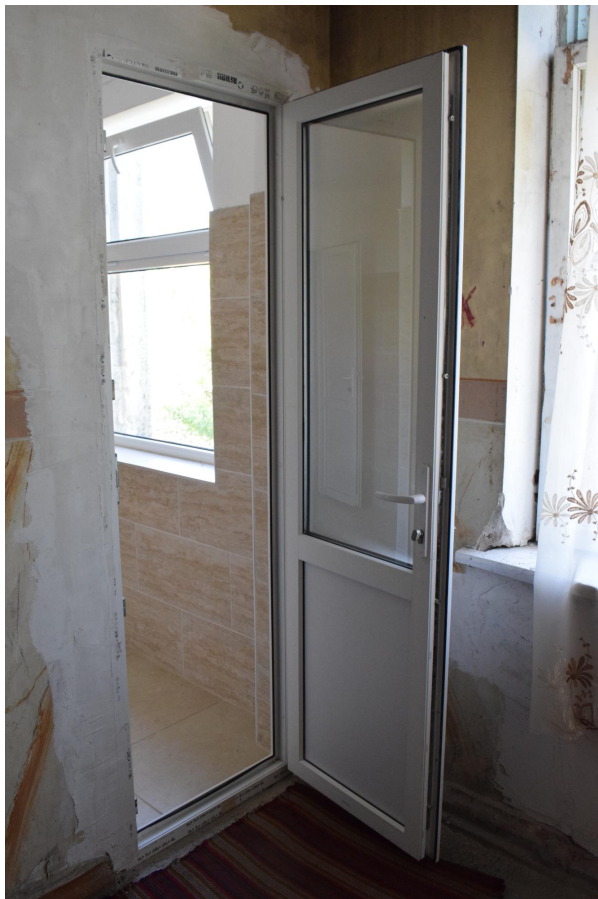
**Galerie - Intrare în clădire**

| La intrare sunt trepte: | Da, 5 trepte , Înălțime totală a treptelor/scărilor (cm)18 cm |
| Înălțimea pragului ușii (de la nivelul solului până la nivelul superior al pragului): | 3 cm<br>Standard: Se aplica regula de 1:10 |
| Dacă există trepte, sunt semnalate treptele cu elemente contrastante și/sau tactile: | Nu<br>Standard: prima și ultima treaptă trebuie semnalate în culori contrastante |

| Dimensiuni ușă de intrare: | Dublă: 80 cm + 80 cm<br>Standard: lumina ușii duble trebuie să fie de minim 90 cm |
| Prag ușă de intrare: | Un prag cu înălțimea: 5 cm<br>Standard: pragul trebuie să fie de maxim 2 cm |
