# Formular de evaluare a condițiilor de accesibilitate a clădirilor publice

Data: 21-07-2025

| Categorii | Indicatori | Date colectate |
|---|---|---|
| Instituția: | BESV 33/30 club | |

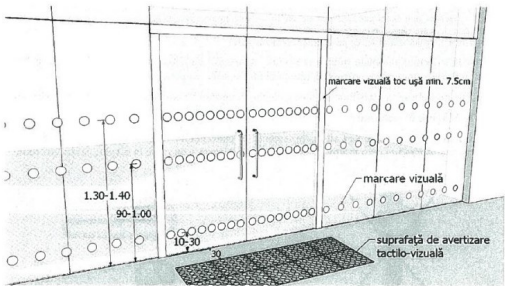
Fig. V.24. – Exemplu de conformare a suprafețelor vitrate în cadrul foi de ușă și realizarea contrastului vizual, atunci când ușa și suprafețele adiacente sunt vitrate
