# Formular de evaluare a condițiilor de accesibilitate a clădirilor publice

| Categorii | Indicatori | Date colectate |
|---|---|---|
| Adresa, strada, nr.: | IMSP Policlinica Raionala Ialoveni, Bulevardul Alexandru cel Bun 7, Ialoveni, Moldova | |
| Instituția: | Spitalul raional Ialoveni | |

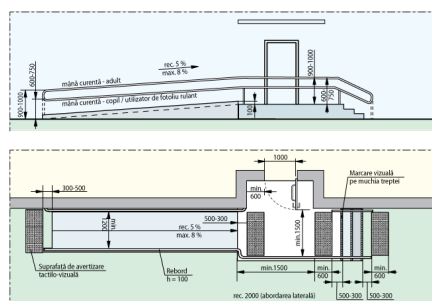
Fig. V.32.b Rampă de acces paralelă cu intrare în clădire

| Există rampă de acces: | Nu |

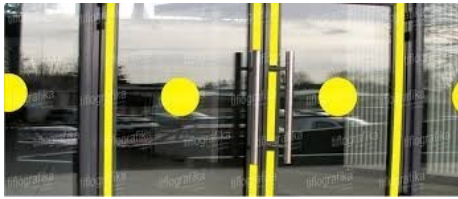
| Categorii | Indicatori | Date colectate |
|---|---|---|
| | Fig. V.23. – Exemplu de conformare a suprafețelor vitrate în cadrul foii de ușă și realizarea contrastului vizual | |

| Categorii | Indicatori | Date colectate |
|---|---|---|
| | Ușile de la intrare și din interiorul clădirii sunt dotate/marcate corespunzător cu semne contrastante: | Nu<br>Standard: este o diferență de culoare contrastantă (culori închise / culori deschise) între perete și podea |

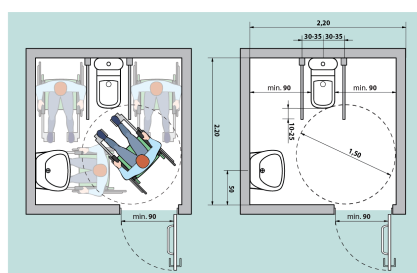
Fig. V.42.a Aranjarea unei cabine WC adaptate - tip A

| Ușa de intrare WC interior, lățime: | 51 cm<br>Standard: ușa trebuie să fie de minim 90 cm |
| Dimensiuni cabină WC: | 103 cm x 250 cm<br>Standard: minim 160 x 180 cm |
| Vasul WC are bare de suport: | Nu |
| Lavoar/chiuveță: | Da , înălțimea de: 70 cm<br>Standard: h - 85 cm |
| Este spațiu liber sub lavoar: | Da , dimensiunea de: 50 cm<br>Standard: minim 67 cm |

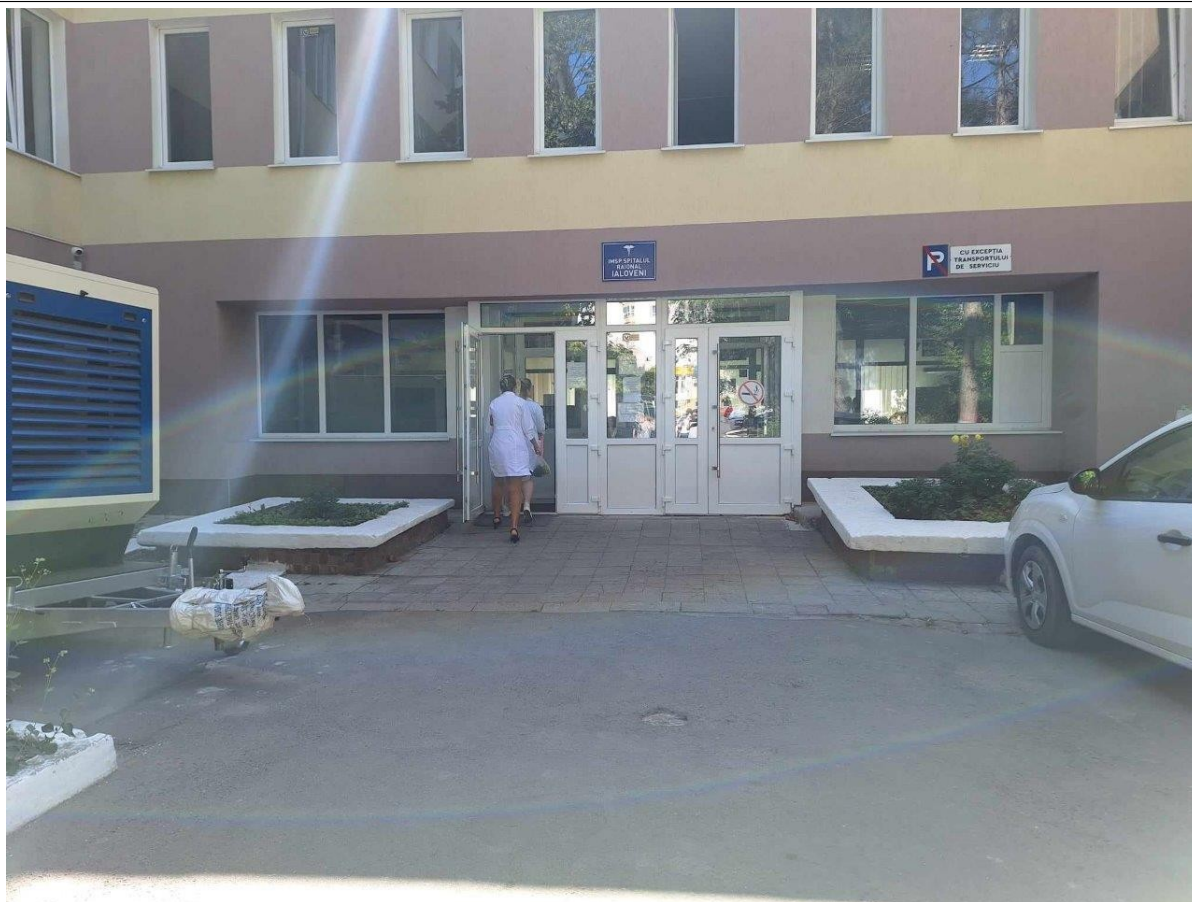
## Galerie - Căi de acces către clădire

| Drumurile/Căile de acces sunt: | Denivelate |
| Trecerea de pe carosabil spre trotuar/clădire: | Abruptă |

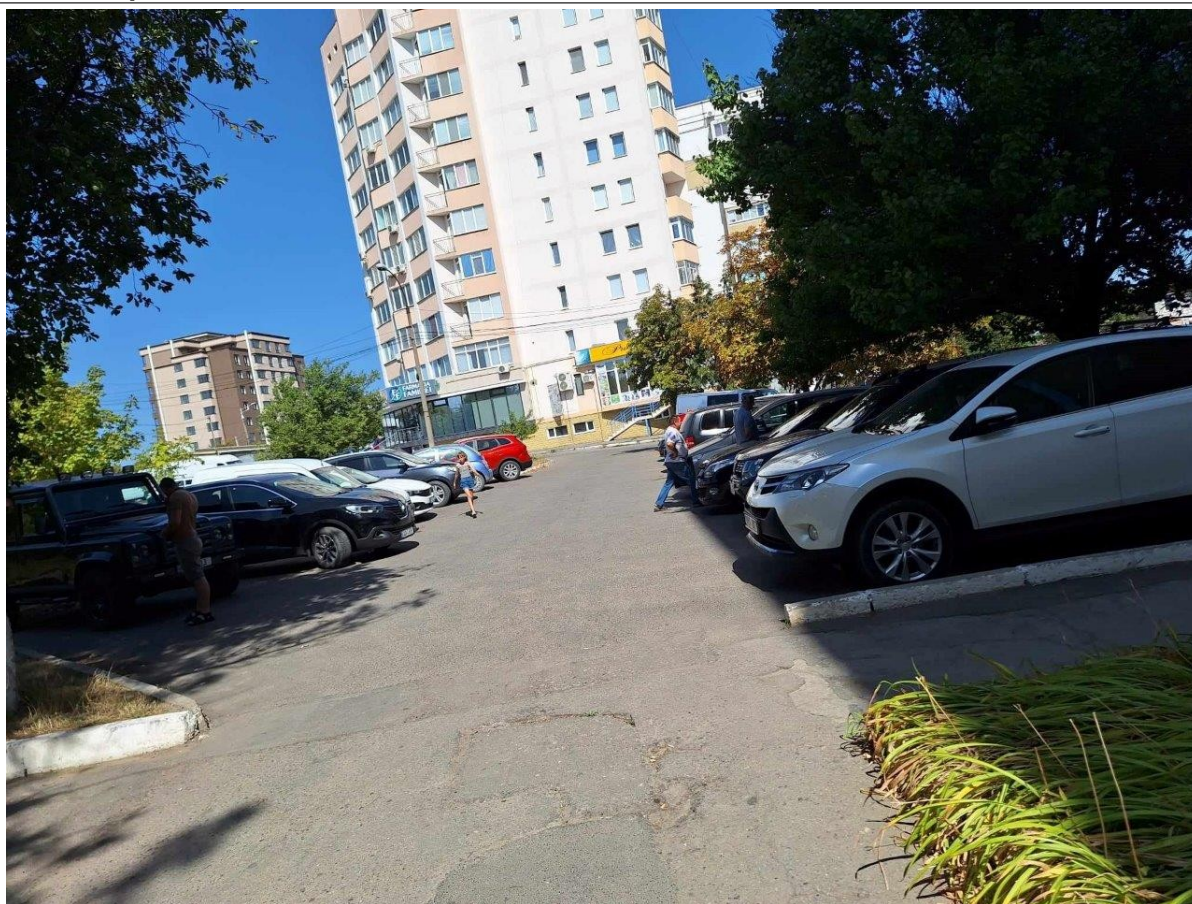
## Galerie - Loc de parcare

| Locuri de parcare amenajate pentru persoanele cu dizabilități: | Nu |

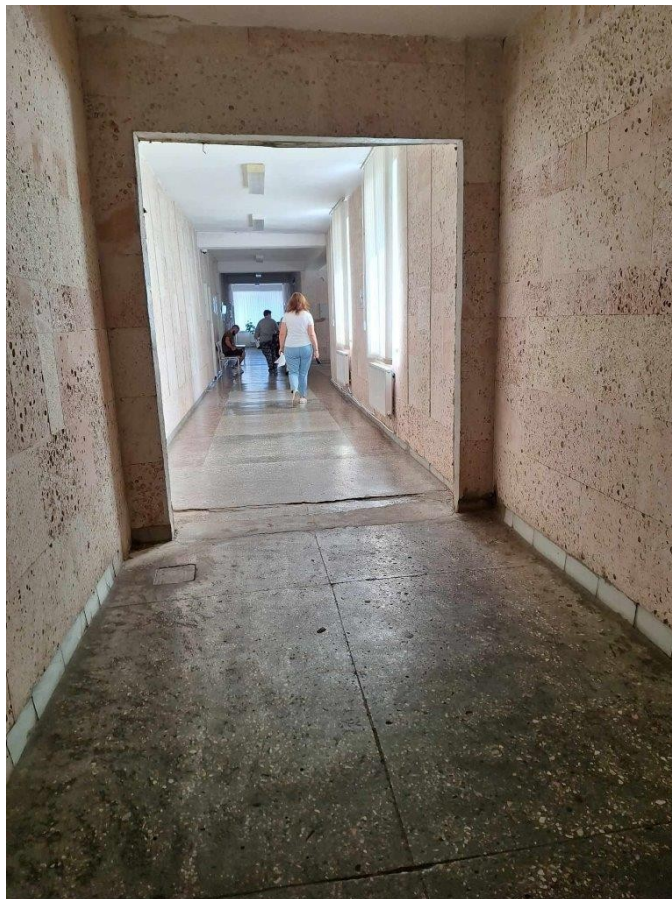
## **Galerie - Coridoare**

| Lățime (dacă este cazul, în cel mai îngust loc): | 244 cm<br>Standard: Lățimea minimă a coridorului ar trebui să fie de cel puțin 150 cm), Dacă coridorul este îngust (până la 180 cm) |
| Culori contrastante (este o diferență de culoare contrastantă (culori închise / culori deschise) între perete și podea): | Nu |
| Iluminare bună (lumină de zi și lumină artificială) pe hol și pe culoarele principale: | Parțial |

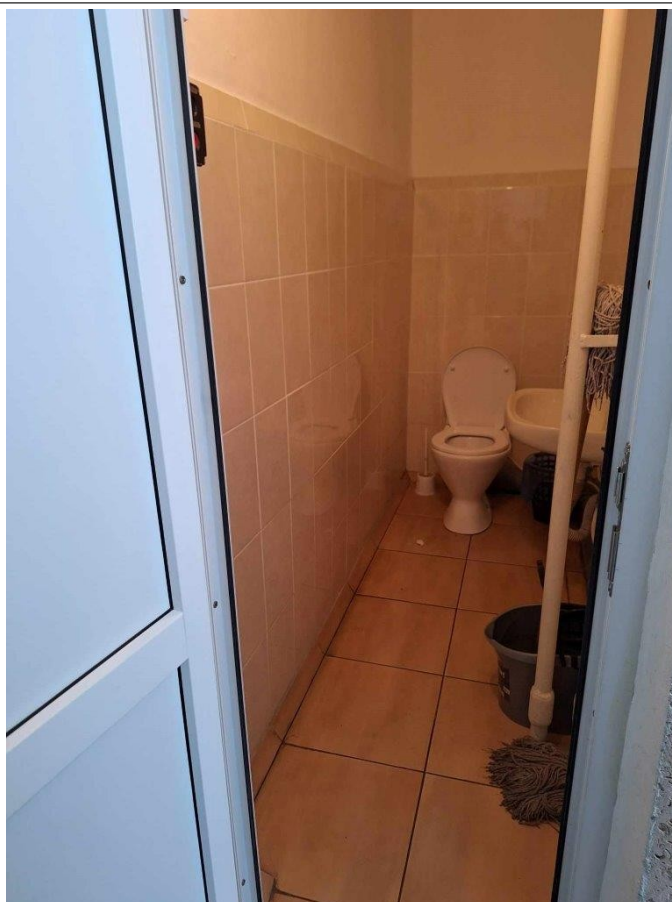
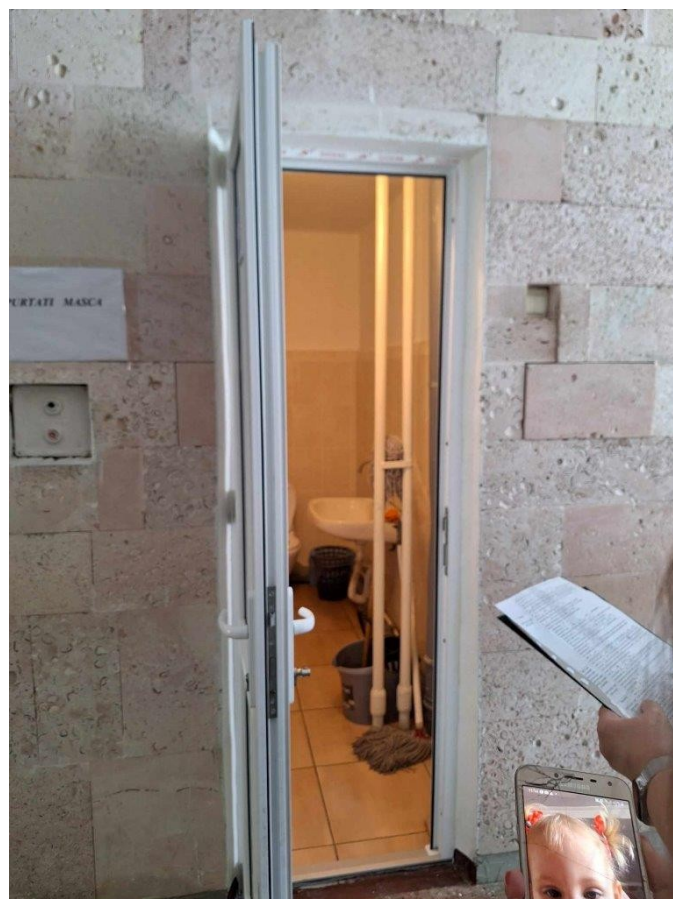
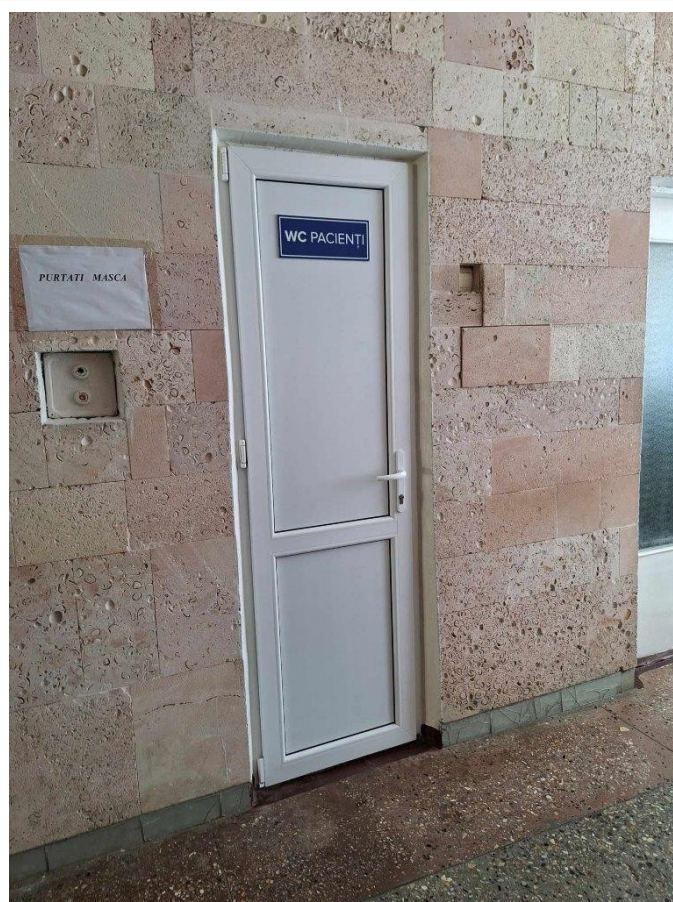
## **Galerie - Grup sanitar**

| Culori contrastante: | Nu<br>Standard: este o diferență de culoare contrastantă (culori închise / culori deschise) între perete și podea |
| Iluminare bună (lumină de zi și lumină artificială) în WC: | Nu |
