# Formular de evaluare a condițiilor de accesibilitate a clădirilor publice

| Categorii | Indicatori | Date colectate |
|---|---|---|
| Adresa, strada, nr.: | str Mira 91 | |
| Instituția: | BESV 33/18 Casa de Cultura | |

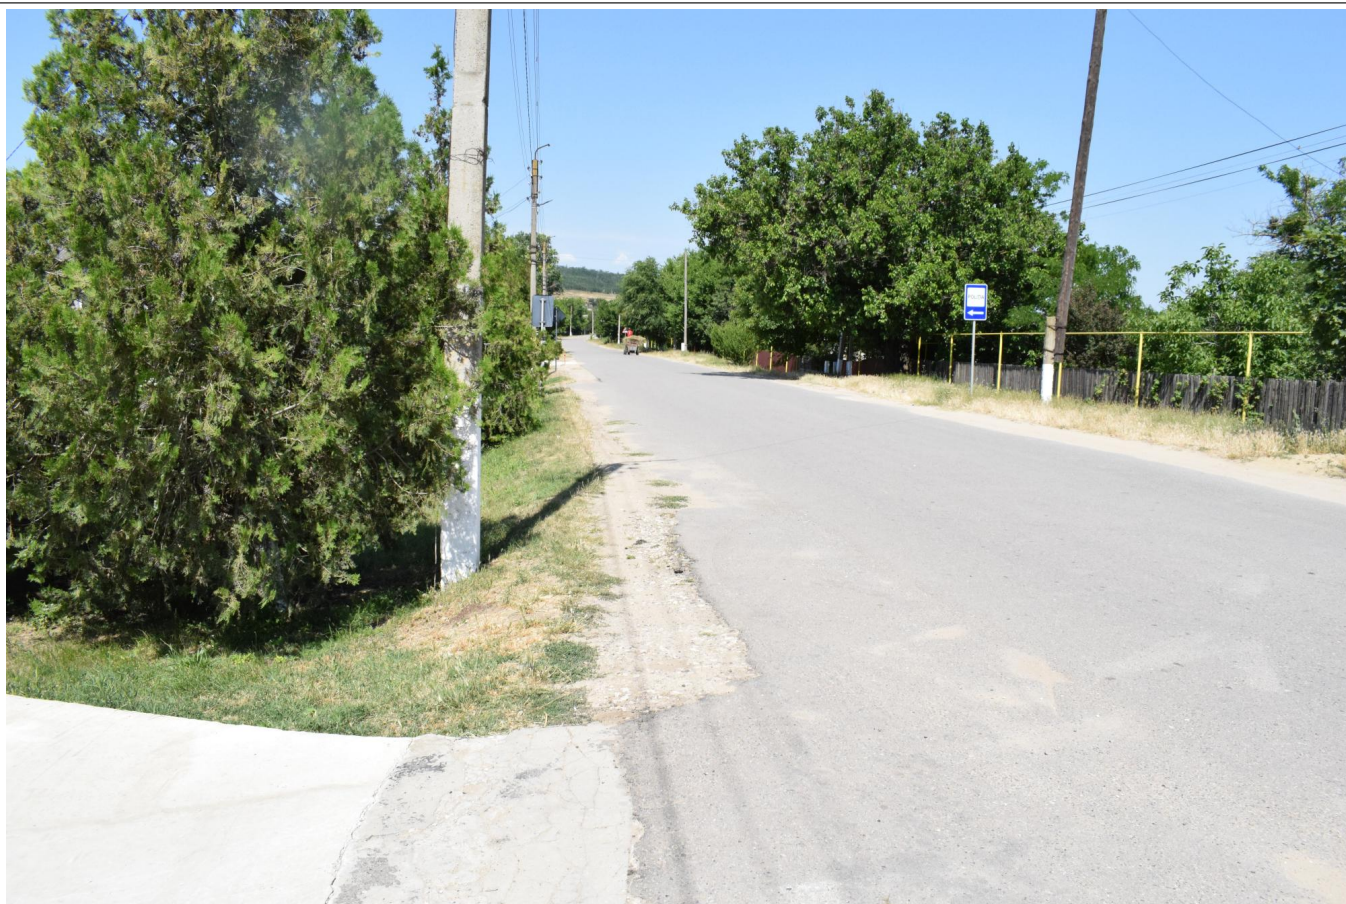
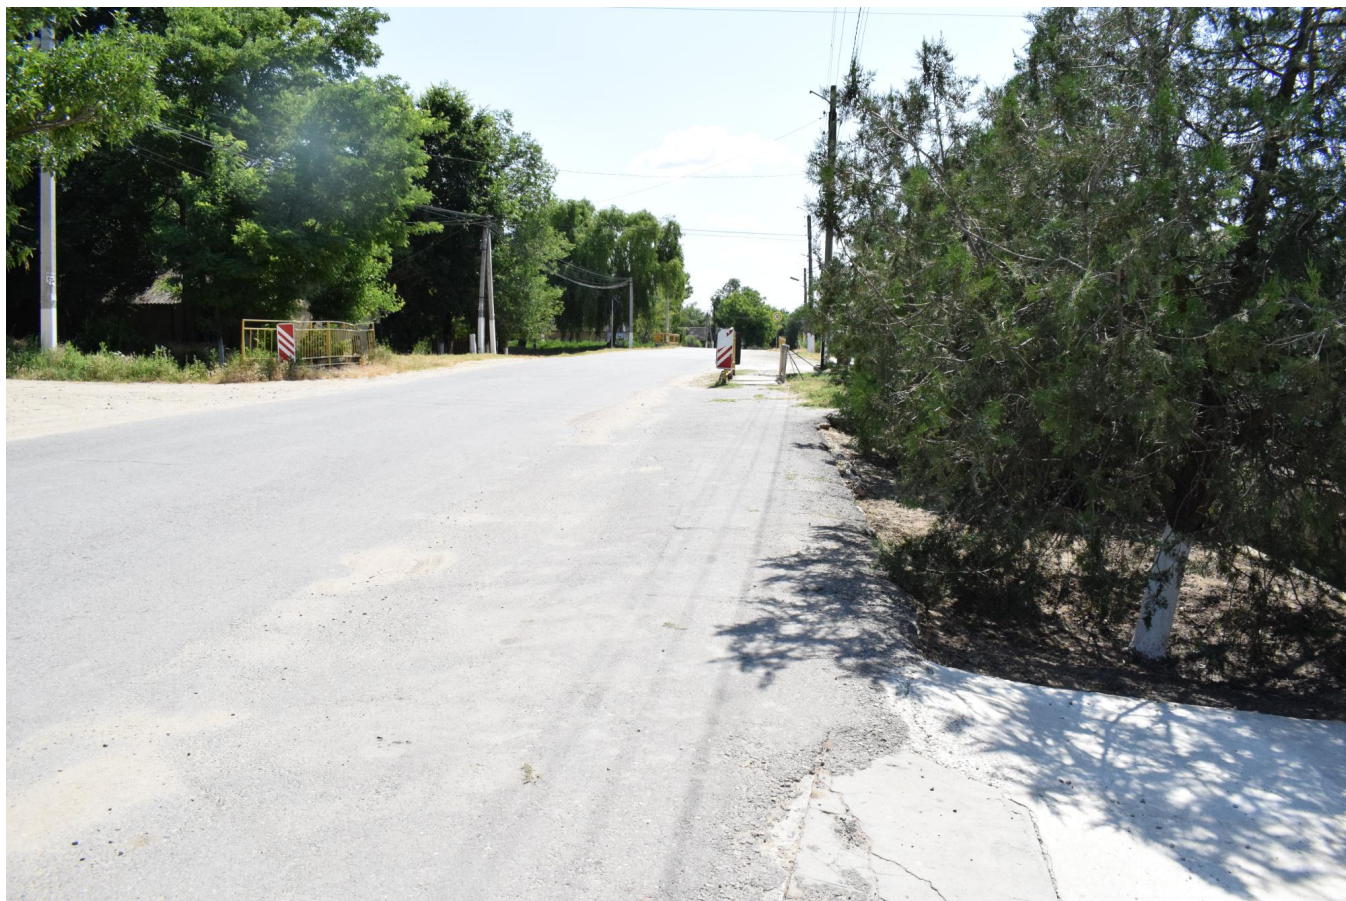
## Galerie - Căi de acces către clădire

| Tip înveliș: | Asfalt |
| Trecerea de pe carosabil spre trotuar/clădire: | Abruptă |
| Borduri: | Da, 1 borduri , înălțimea:18 cm |
| Nivel: | Înclinat în coborâș |
