# Formular de evaluare a condițiilor de accesibilitate a clădirilor publice

Data: 21-07-2025

| Categorii | Indicatori | Date colectate |
|---|---|---|
| Instituția: | BESV 33/16 Cimnaziul Grădinița D.Cantemir | |

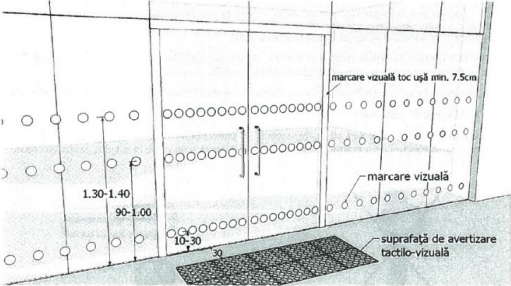
| Categorii | Indicatori | Date colectate |
|---|---|---|
| | Fig. V.24. – Exemplu de conformare a suprafețelor vitrate în cadrul foi de ușă și realizarea contrastului vizual, atunci când ușa și suprafețele adiacente sunt vitrate | |

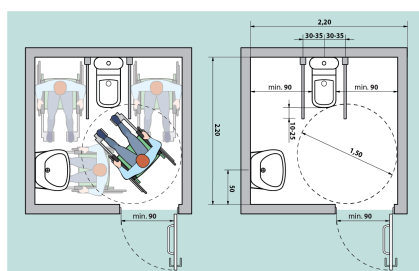
Fig.V.42a Aranjarea unei cabine WC adaptate - tip A

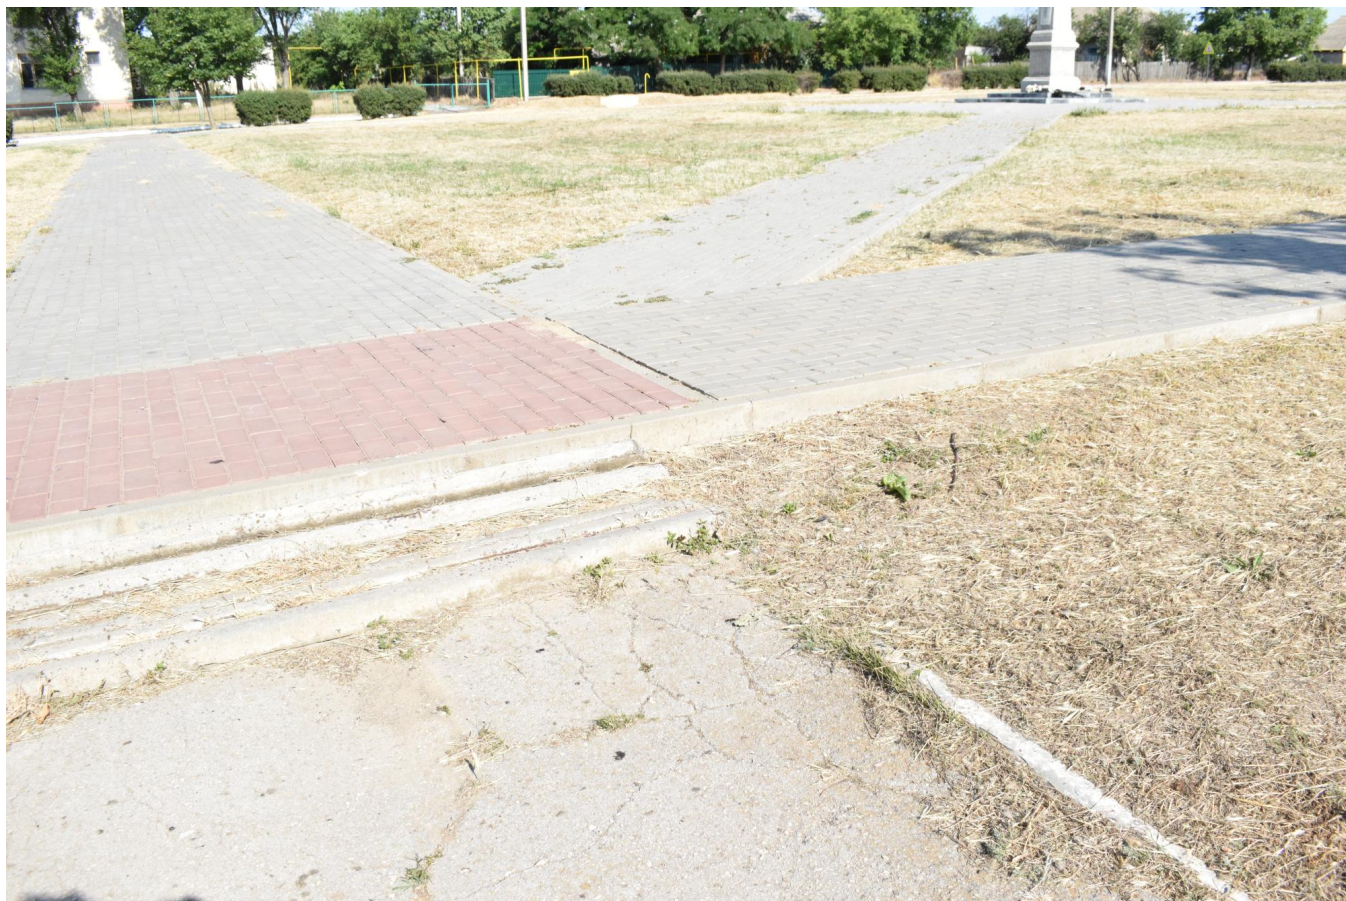
**Galerie - Loc de parcare**

| Parcare obișnuită: | Nu , dar există loc unde poate fi amenajată parcare |
| Locuri de parcare amenajate pentru persoanele cu dizabilități: | Nu |

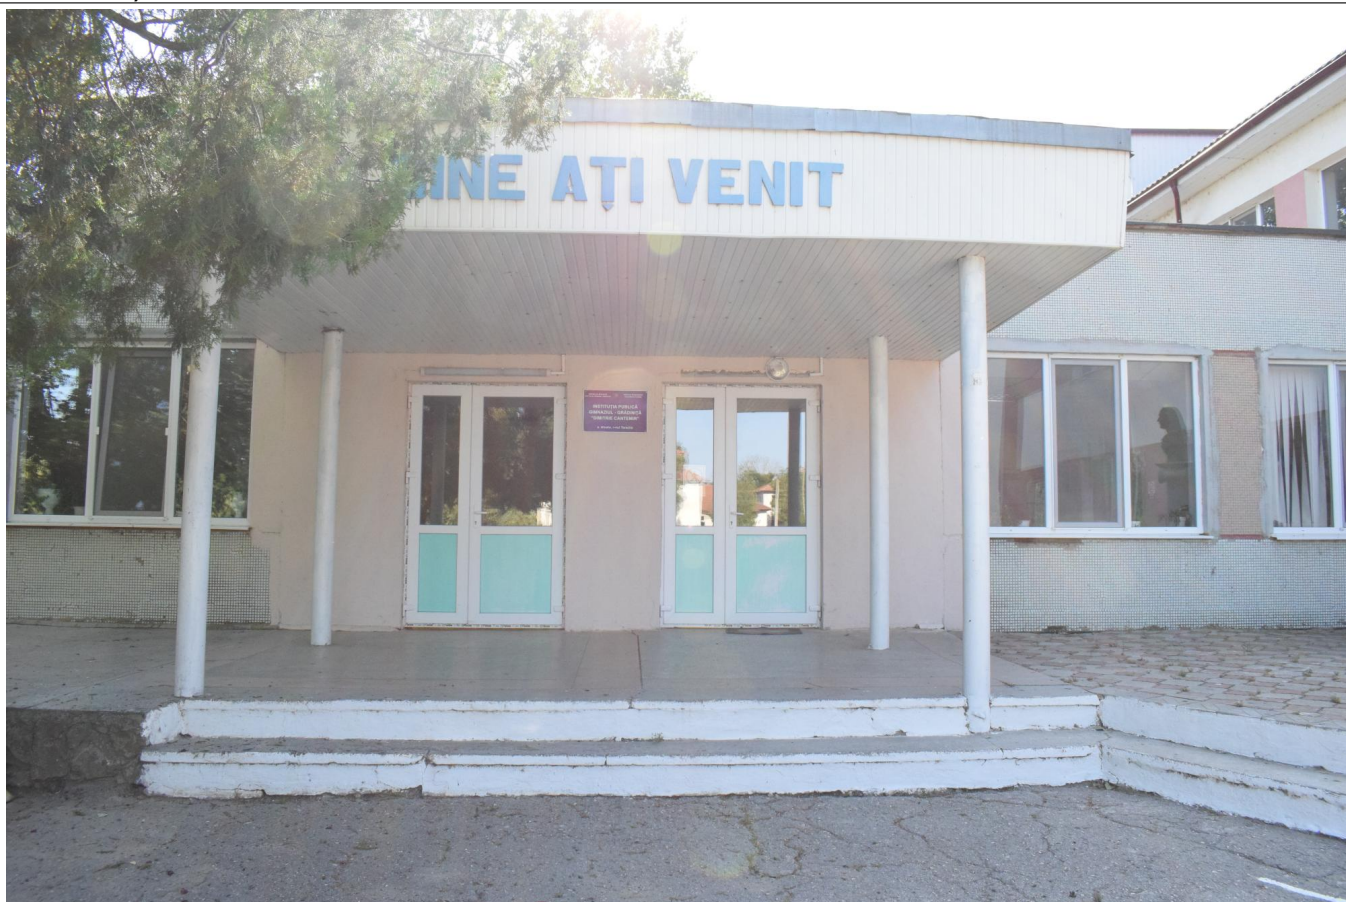
## Galerie - Coridoare

| Lățimea coridorului (în cel mai îngust loc) este peste 150 cm? | Da |
| Pardoseala/podeaua în coridor este suprafață accesibilă: | Nu |

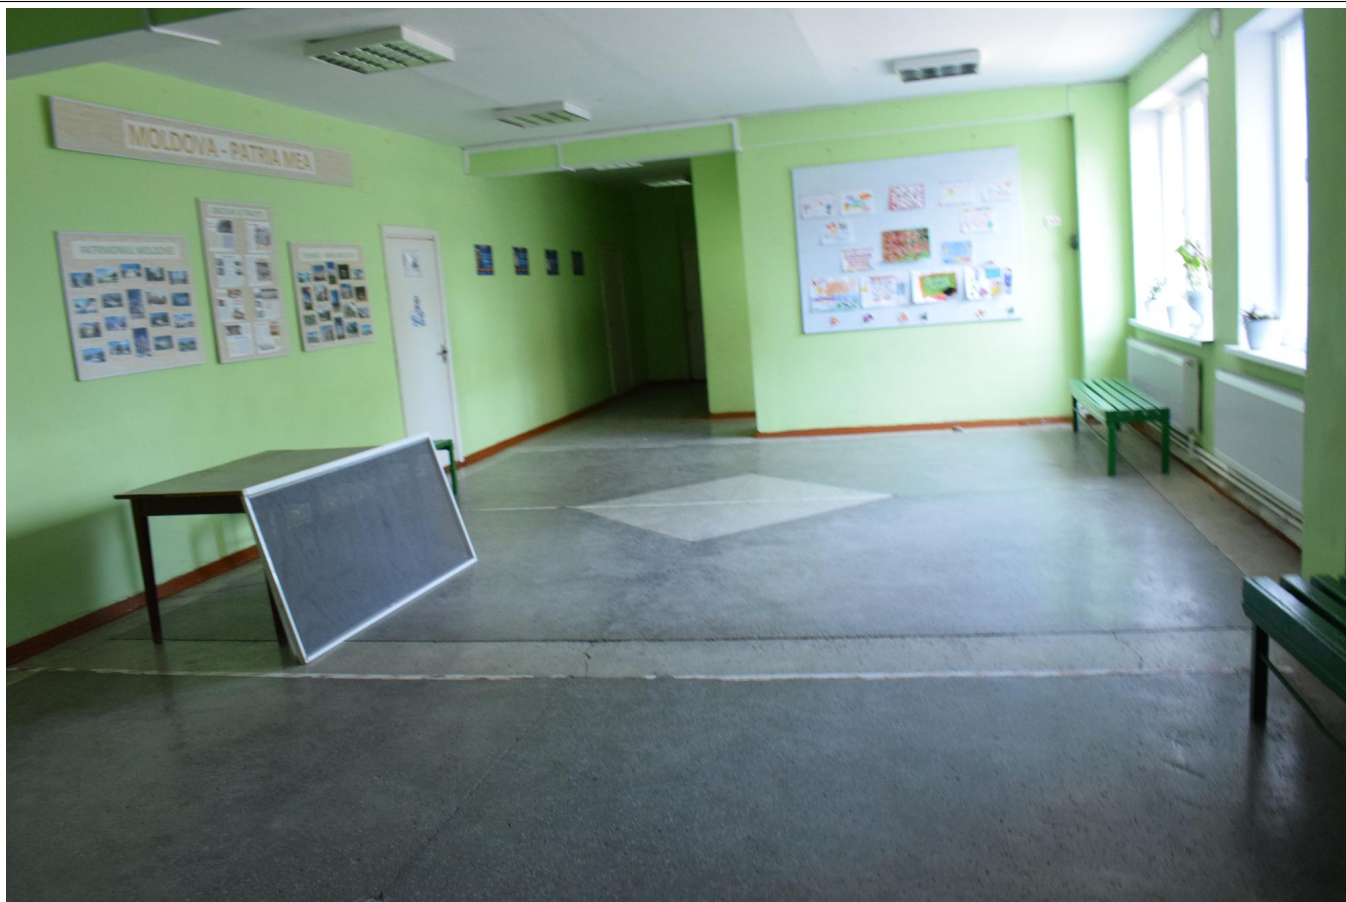
## Galerie - Sala de prestare a serviciului

| Este la nivel de: | Etaj |
| Dacă sala este la etaj, atunci există un ascensor/elevator: | Nu . Nu există opțiune alternativă pentru a urca la etaj |
| În sală este spațiu de manevră pentru un scaun rulant cu diagonala minimă de 140 cm: | Nu |
