# Formular de evaluare a condițiilor de accesibilitate a clădirilor publice

Data: 22-07-2025

| Categorii | Indicatori | Date colectate |
|---|---|---|
| Localitate, raion: | Cazacليا (Comrat) | |
| Instituția: | BESV 36/39 Casa de Cultura | |

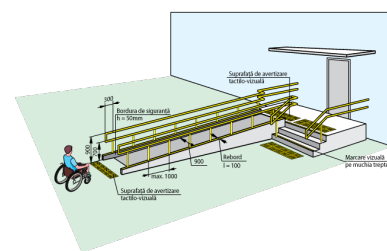
Fig. V.31.a Rampă de acces perpendiculară pe intrarea în clădire

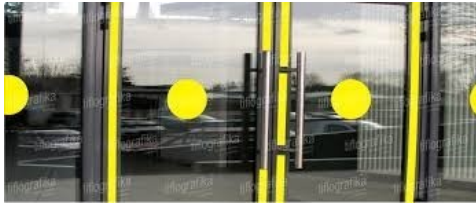
| Categorii | Indicatori | Date colectate |
|---|---|---|
| | Fig. V.24. – Exemplu de conformare a suprafețelor vitrate în cadrul foii de ușă și realizarea contrastului vizual, atunci când ușa și suprafețele adiacente sunt vitrate | |

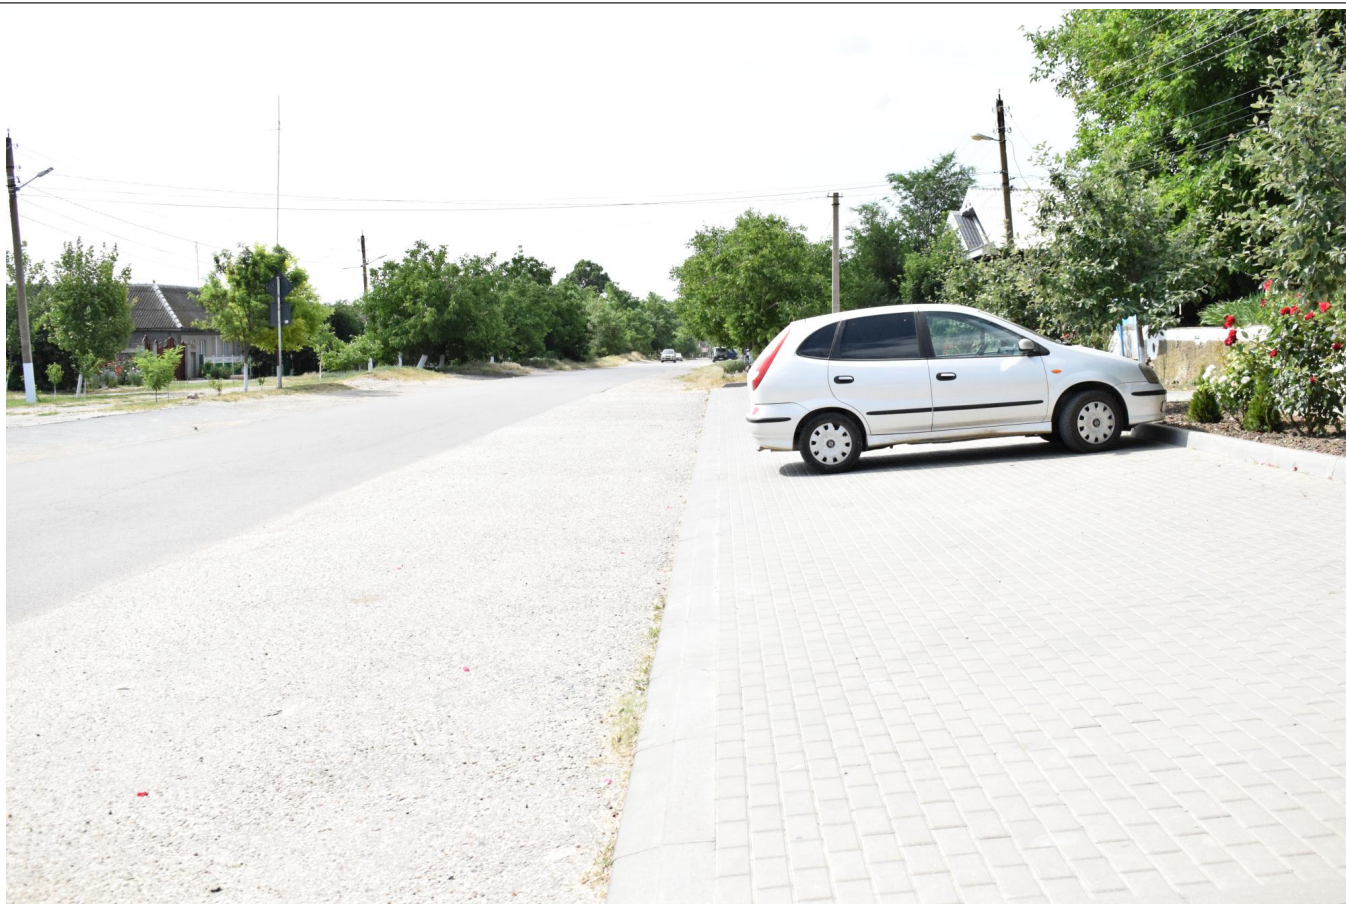
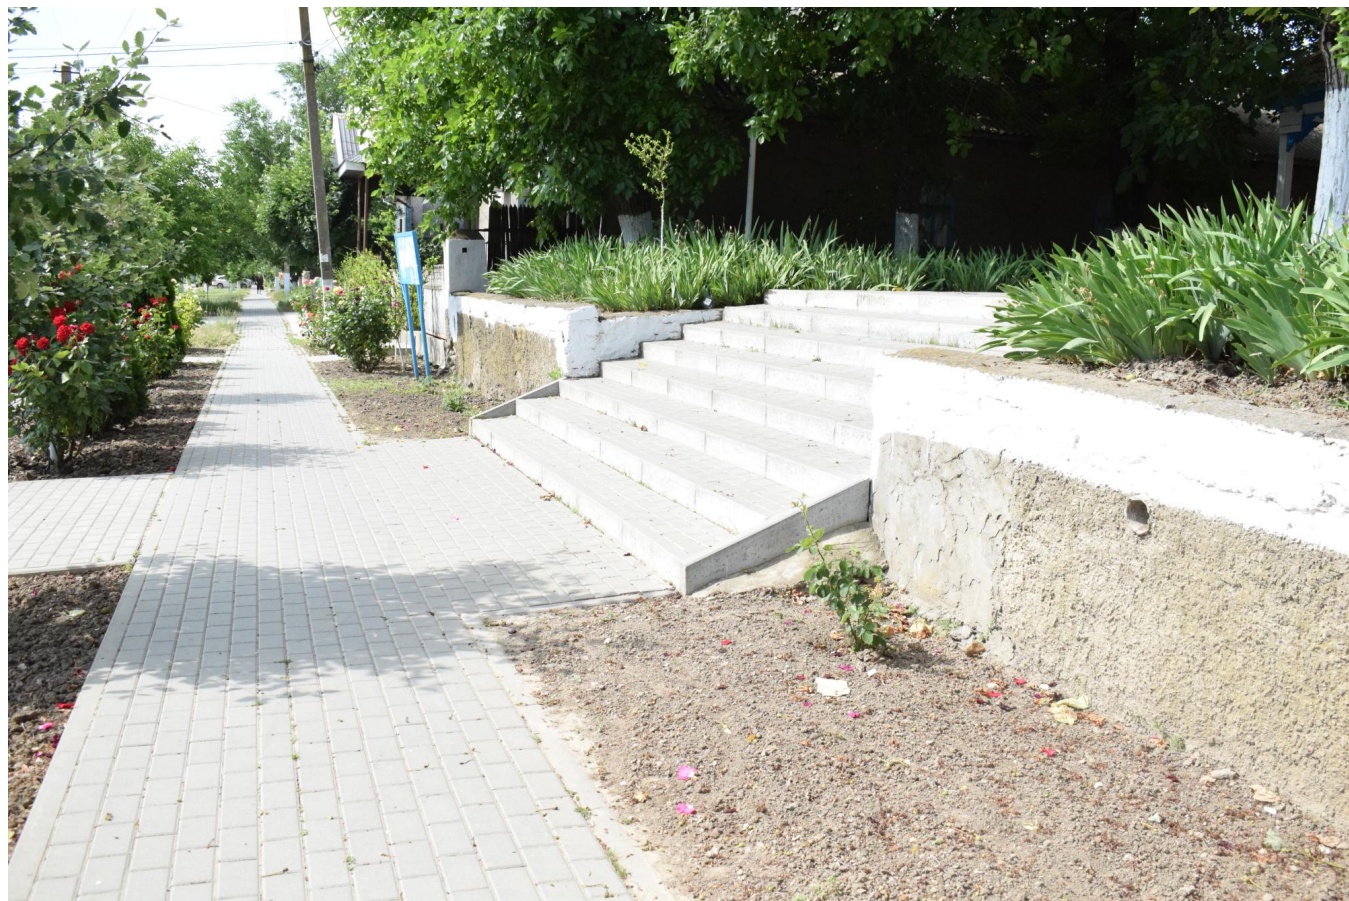
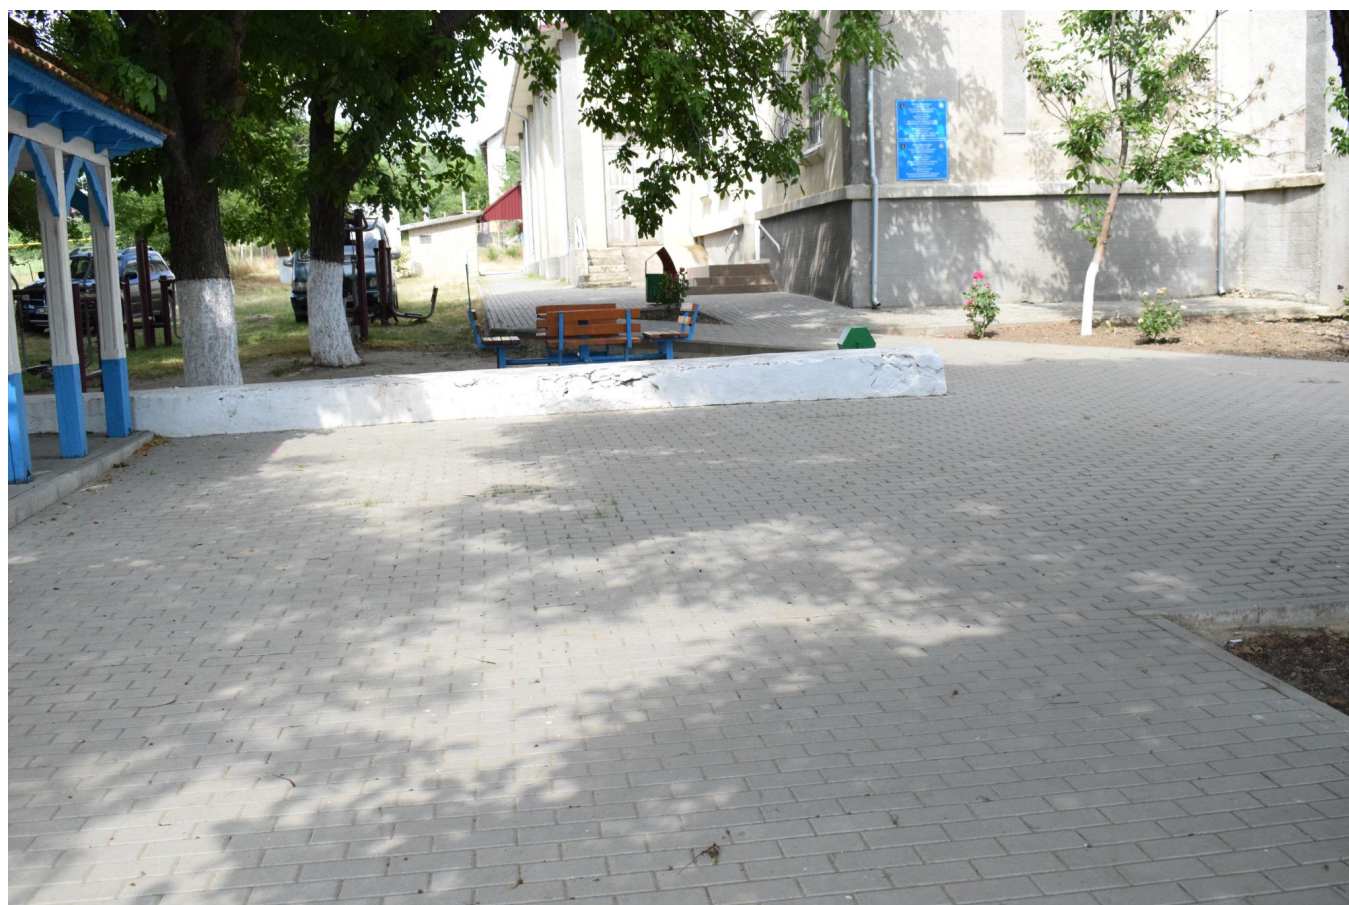
## Galerie - Căi de acces către clădire

| Tip înveliș: | Asfalt |
| Borduri: | Da, 1 borduri , înălțimea:15 cm |
| Scări/Trepte: | Da, 9 scări/trepte , înălțimea:18 cm |
| Nivel: | Înclinat în coborâș |

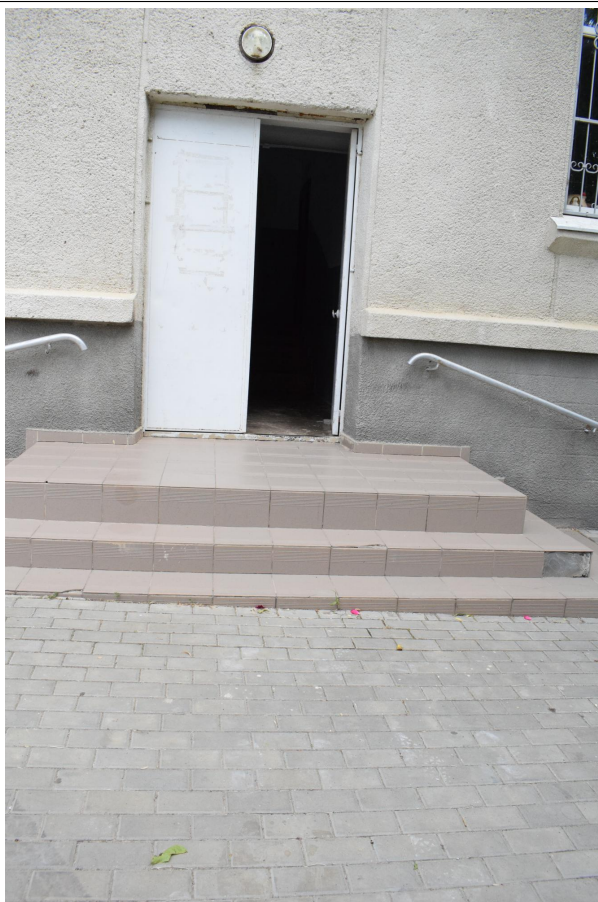
## Galerie - Uși

| Dimensiuni ușă de intrare: | Dublă: 90 cm + 80 cm<br>Standard: lumina ușii duble trebuie să fie de minim 90 cm |

| Categorii | Indicatori | Date colectate |
|---|---|---|
| | Prag ușă de intrare: | Un prag cu înălțimea: 4 cm<br><b>Standard: pragul trebuie să fie de maxim 2 cm</b> |
| | Ușile de la intrare și din interiorul clădirii sunt dotate/marcate corespunzător cu semne contrastante: | Nu<br><b>Standard: este o diferență de culoare contrastantă (culori închise / culori deschise) între perete și podea</b> |

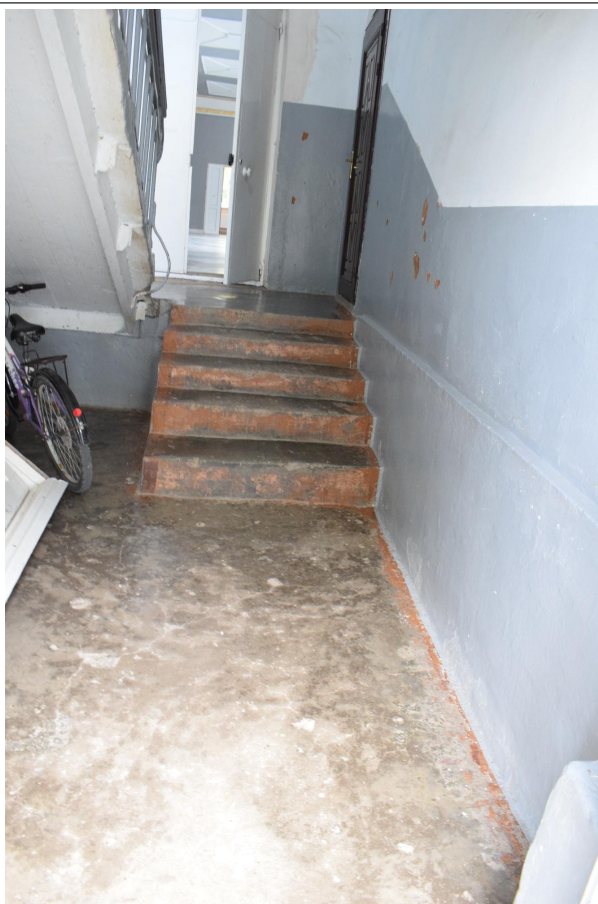
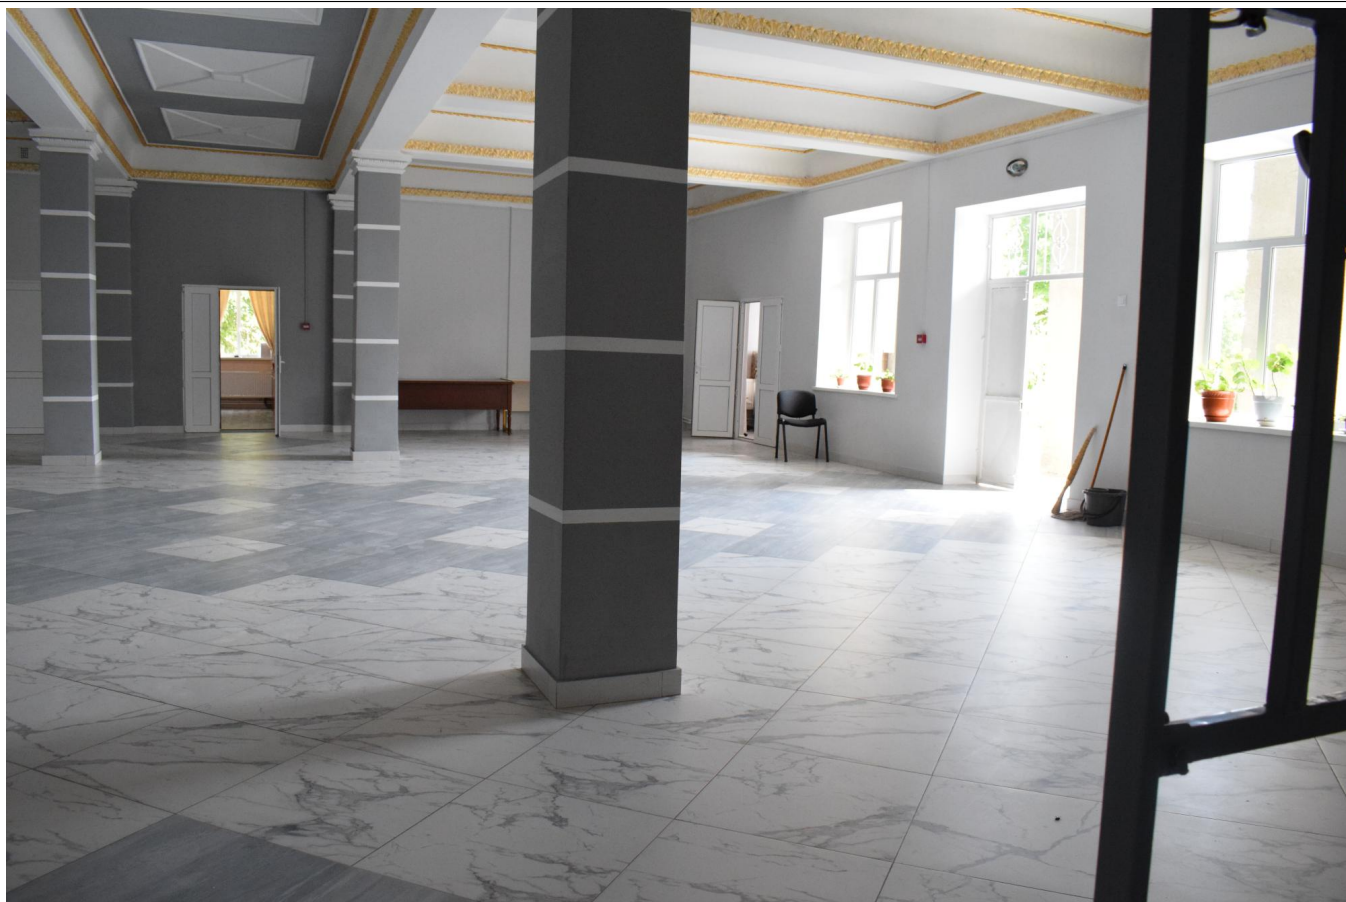
## Galerie - Coridoare

| Lățimea coridorului (în cel mai îngust loc) este peste 150 cm? | Da |
| Trepte: | Da , 5 trepte , înălțimea:18 cm |
| Pardoseala/podeaua în coridor este suprafață accesibilă: | Nu |
