# Formular de evaluare a condițiilor de accesibilitate a clădirilor publice

Echipa de evaluare: SRL SantaRa, Monitor de accesibilitate

| Categorii | Indicatori | Date colectate |
|---|---|---|
| Adresa, strada, nr.: | str Lenin 16 | |
| Instituția: | BESV 36/57 Casa de Cultura | |

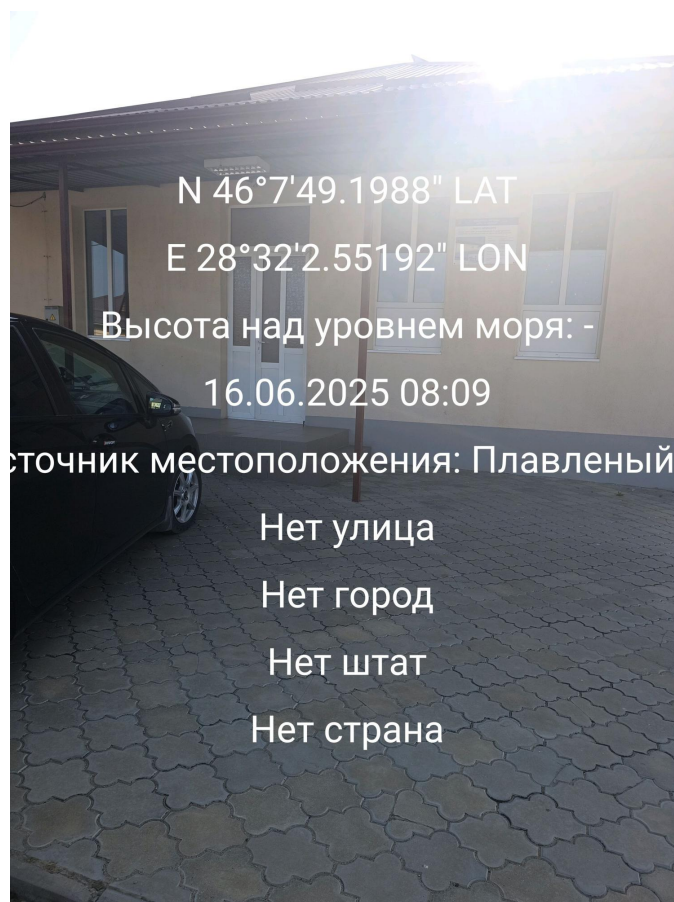
## **Galerie - Intrare în clădire**

| Categorii | Indicatori | Date colectate |
|---|---|---|
| Intrare în clădire | Intrarea în clădire este la nivelul solului: | Nu |
| | La intrare sunt trepte: | Da, 2 trepte , Înălțime totală a treptelor/scărilor (cm)22 cm |
| | Înălțimea pragului ușii (de la nivelul solului până la nivelul superior al pragului): | 10 cm<br>Standard: Se aplica regula de 1:10 |
| | Dacă există trepte, sunt semnalate treptele cu elemente contrastante și/sau tactile: | Nu<br>Standard: prima și ultima treaptă trebuie semnalate în culori contrastante |
| | Există rampă de acces: | Nu |

| Prag ușă de intrare: | Un prag cu înălțimea: 5 cm<br>Standard: pragul trebuie să fie de maxim 2 cm |
