# Formular de evaluare a condițiilor de accesibilitate a clădirilor publice

| Categorii | Indicatori | Date colectate |
|---|---|---|
| Adresa, strada, nr.: | str Lenin 85 | |
| Instituția: | BESV 36/34 Casa de Cultura | |

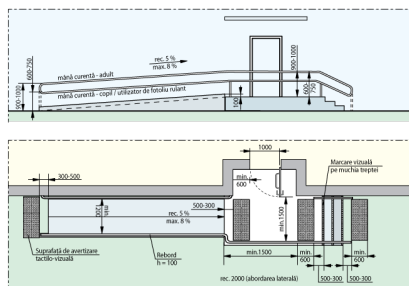
Fig. V.32b Rampă de acces paralelă cu intrarea în clădire

| Există rampă de acces: | Nu |

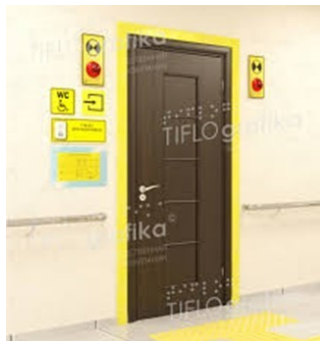
Fig. V.23. – Exemplu de conformare a suprafețelor vitrate în cadrul foi de ușă și realizarea contrastului vizual

| Categorii | Indicatori | Date colectate |
|---|---|---|
| | Ușile de la intrare și din interiorul clădirii sunt dotate/marcate corespunzător cu semne contrastante: | Nu<br>Standard: este o diferență de culoare contrastantă (culori închise / culori deschise) între perete și podea |

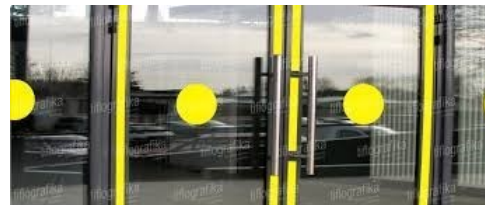
Fig. V.24. – Exemplu de conformare a suprafețelor vitrate în cadrul foi de ușă și realizarea contrastului vizual, atunci când ușa și suprafețele adiacente sunt vitrate

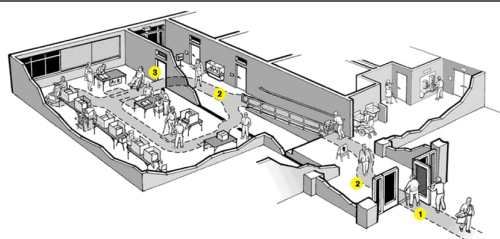
Da  
Standard: este o diferență de culoare contrastantă (culori închise / culori deschise) între perete și podea

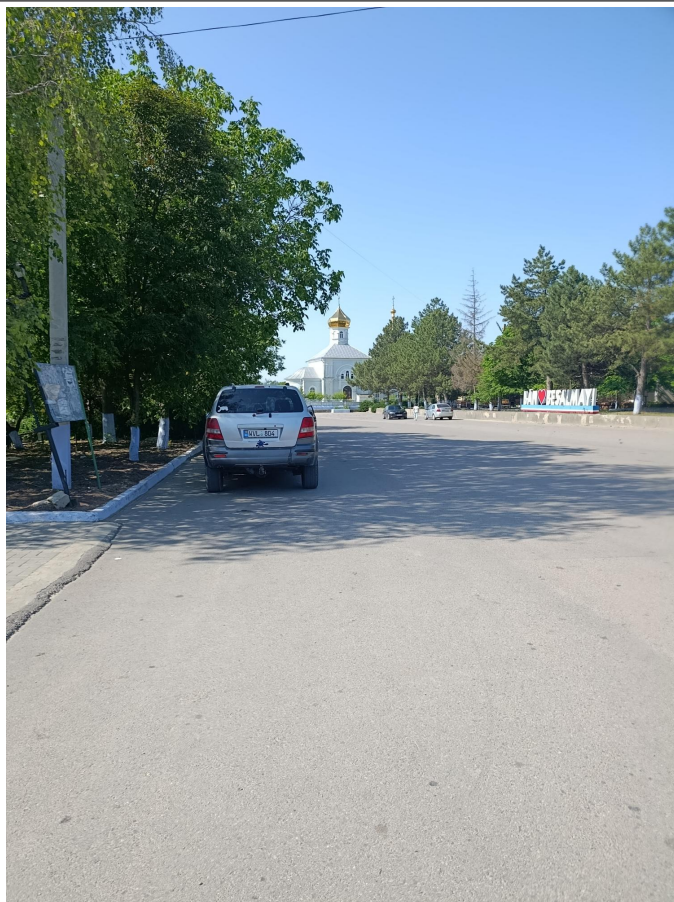
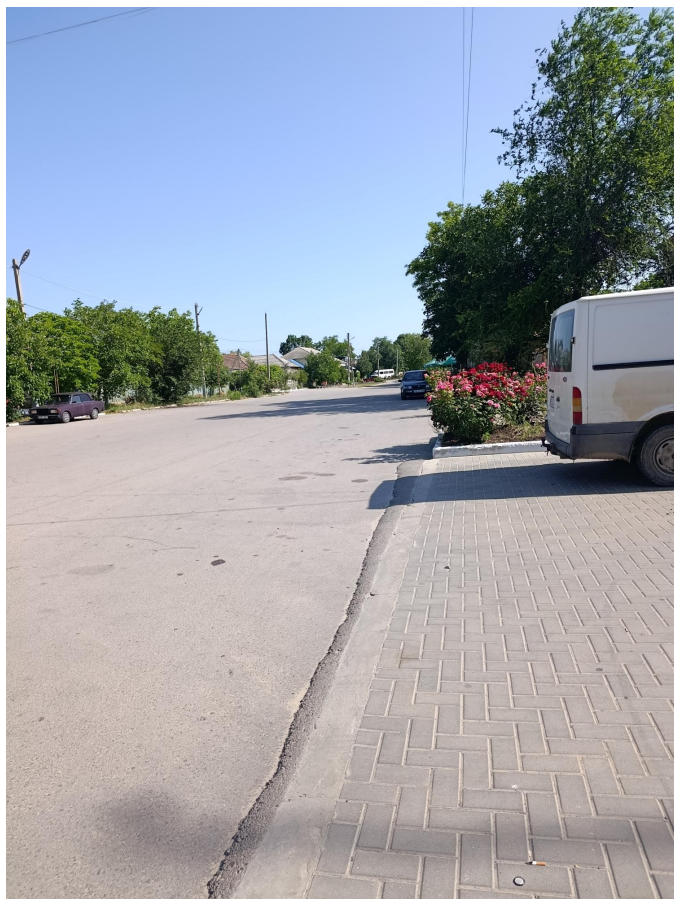
## Galerie - Căi de acces către clădire

| Tip înveliș: | Asfalt |
| Scări/Trepte: | Da, 1 scări/trepte , înălțimea:10 cm |
