# Formular de evaluare a condițiilor de accesibilitate a clădirilor publice

Data: 23-07-2025

| Categorii | Indicatori | Date colectate |
|---|---|---|
| Instituția: | BESV 36/16 Clădirea Liceul Teoretic Moșcov | |

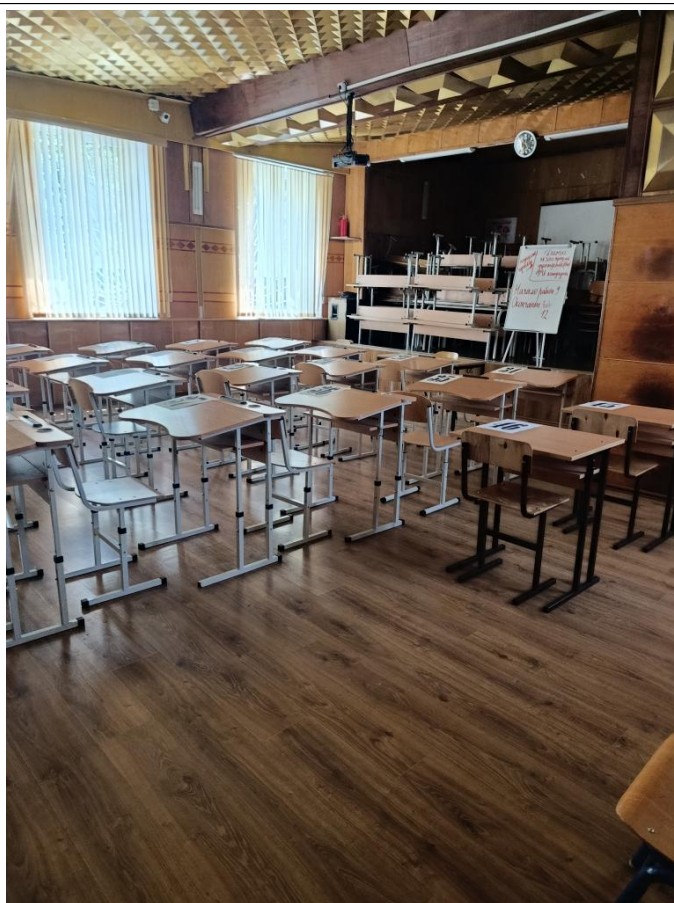
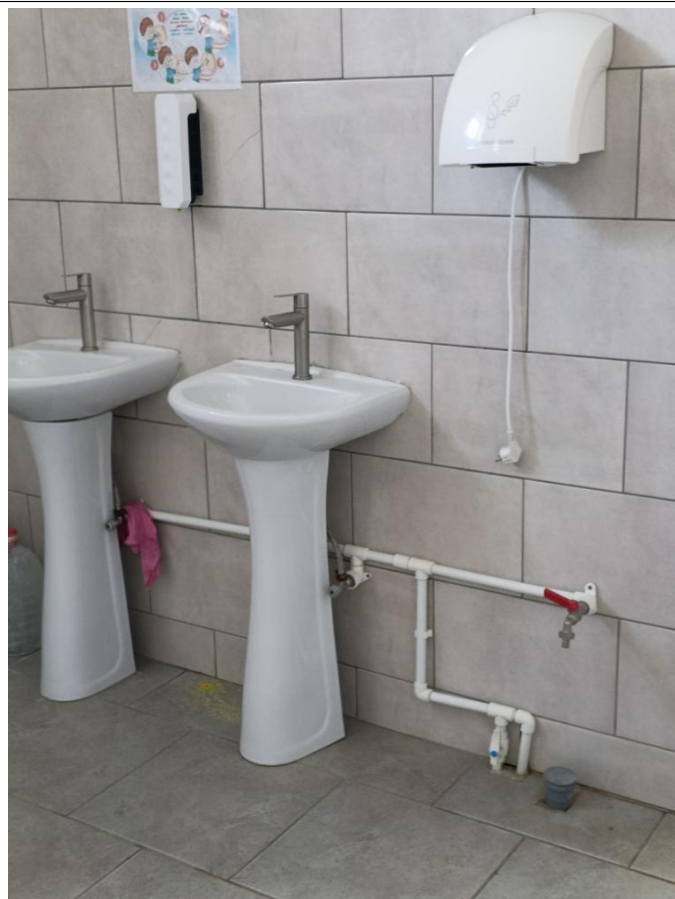
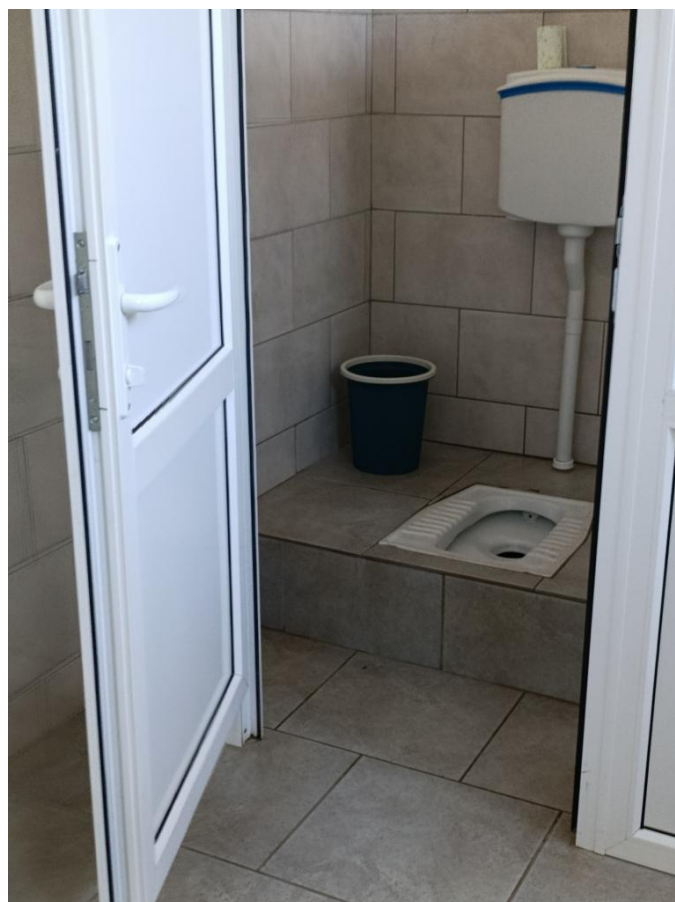
**Galerie - Sala de prestare a serviciului**

Nu . Nu există opțiune alternativă pentru a urca la etaj

În sală este spațiu de manevră pentru un scaun rulant cu diagonala minimă de 140 cm:
