# Formular de evaluare a condițiilor de accesibilitate a clădirilor publice

Data: 23-07-2025

| Categorii | Indicatori | Date colectate |
|---|---|---|
| Instituția: | BESV 36/58 Clădirea gimnaziul sala 2 | |

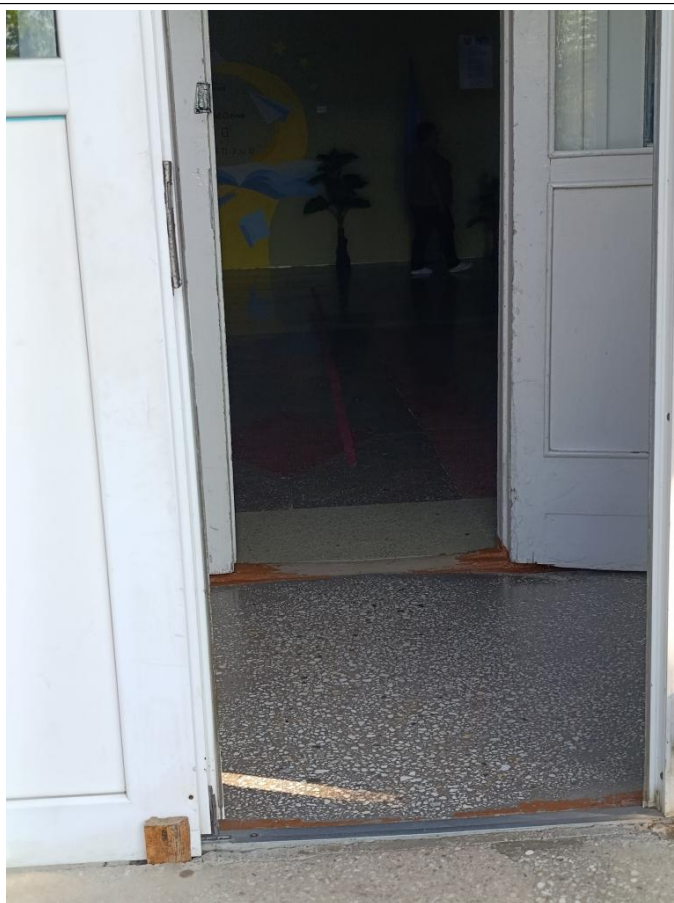
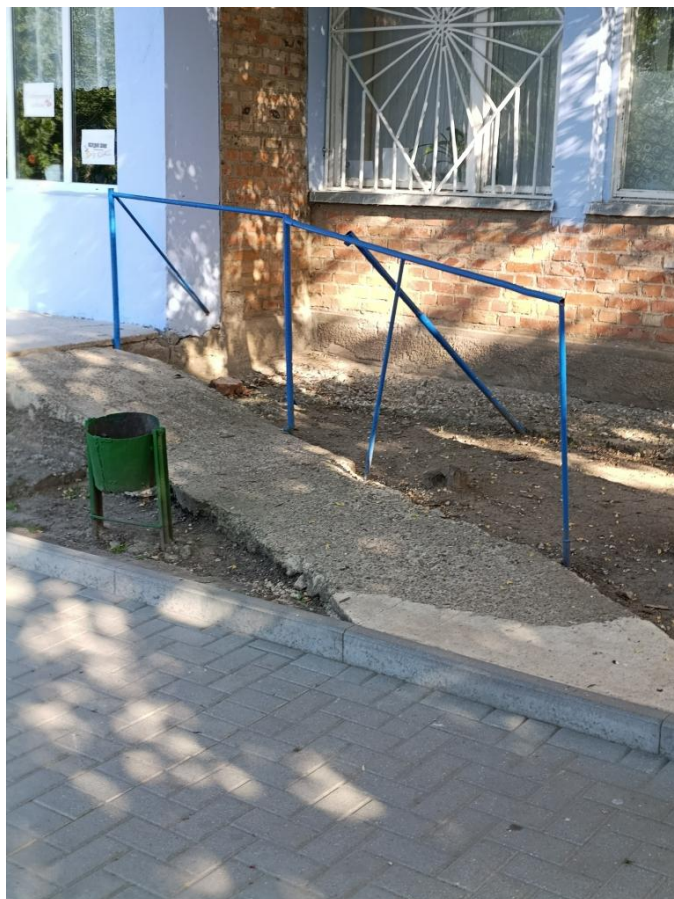
**Galerie - Intrare în clădire**

| Categorii | Indicatori | Date colectate |
|---|---|---|
| | La intrare sunt trepte: | Da, 2 trepte , Înălțime totală a treptelor/scărilor (cm)18 cm |
| | Dacă există trepte, sunt semnalate treptele cu elemente contrastante și/sau tactile: | Nu<br>Standard: prima și ultima treaptă trebuie semnalate în culori contrastante |

| Dimensiuni ușă de intrare: | Dublă: 80 cm + 80 cm<br>Standard: lumina ușii duble trebuie să fie de minim 90 cm<br>Ușa mică din cea dublă este blocată |
| Prag ușă de intrare: | Un prag cu înălțimea: 3 cm<br>Standard: pragul trebuie să fie de maxim 2 cm |

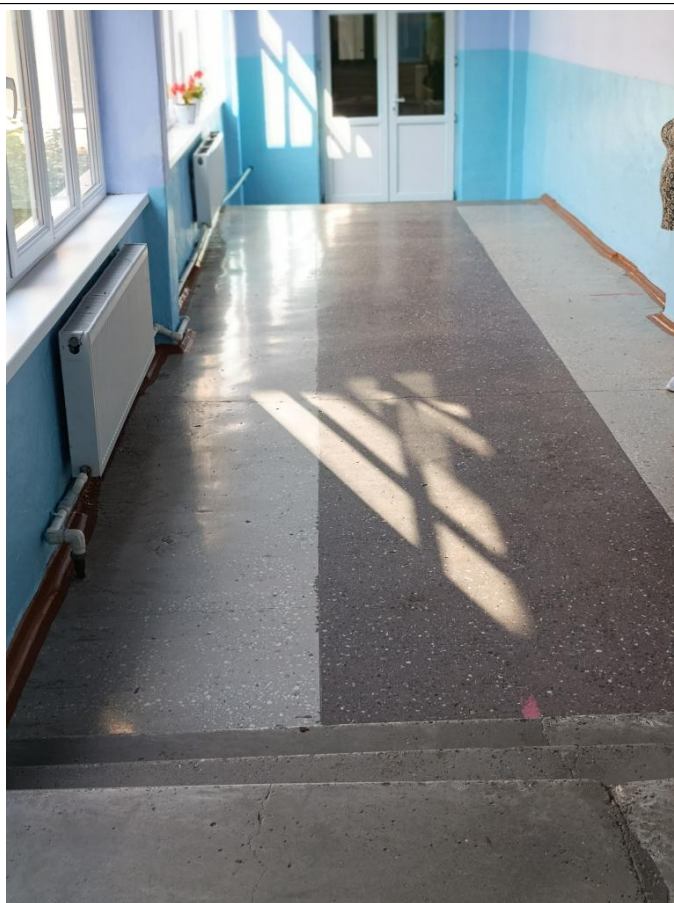
**Galerie - Coridoare**

| Trepte: | Da , 6 trepte , înălțimea:15 cm |
| Dacă sunt trepte, este o rampă interioară: | Nu |

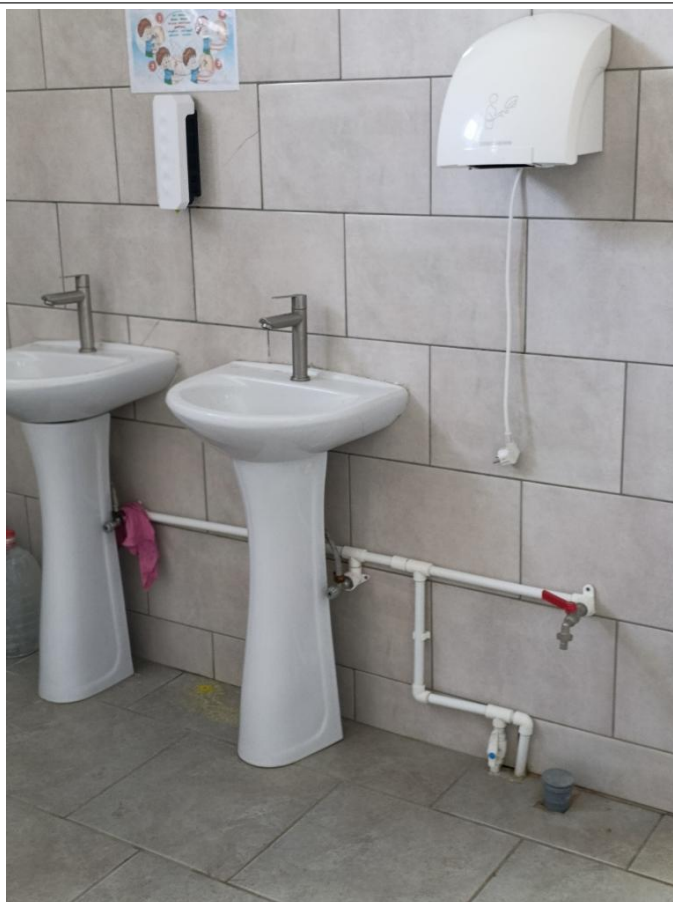
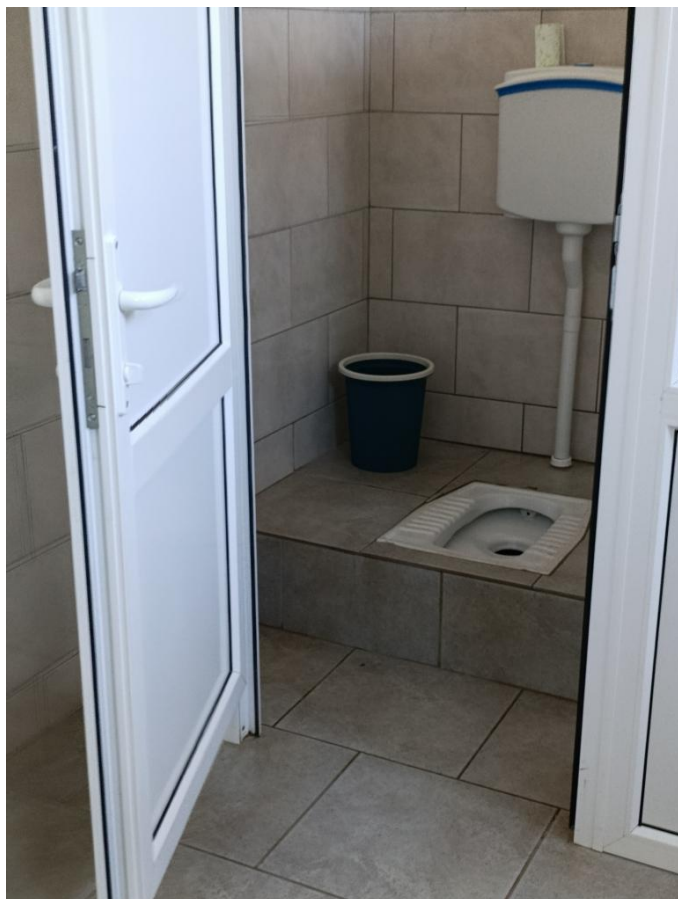
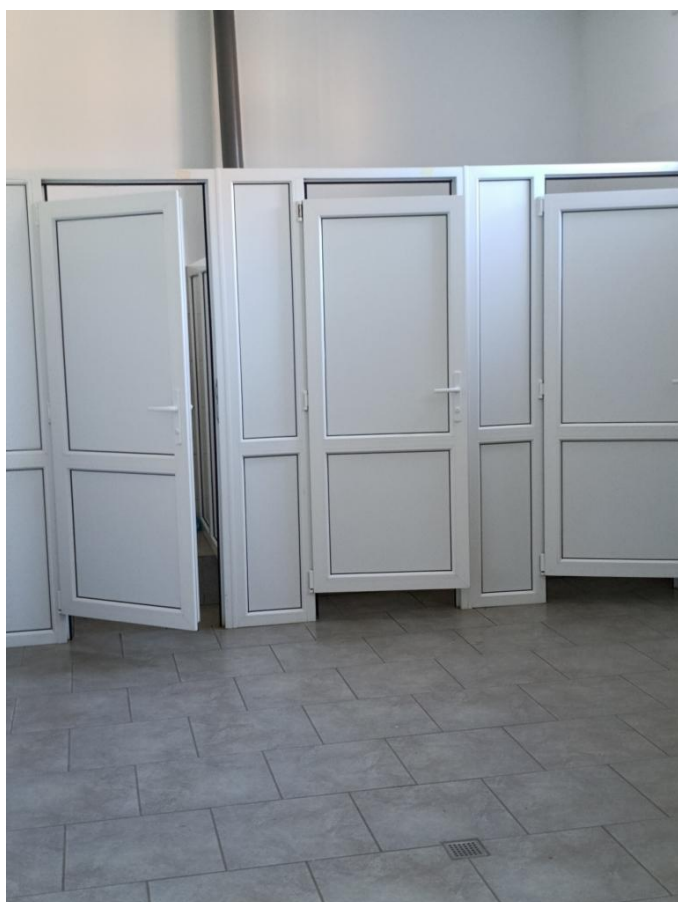
## **Galerie - Grup sanitar**

| Categorii | Indicatori | Date colectate |
|---|---|---|
| | Ușa de intrare WC interior, lățime: | 80 cm<br>Standard: ușă trebuie să fie de minim 90 cm |
| | Prag ușă de intrare: | Prag cu înălțimea: 3 cm<br>Standard: maxim 2 cm |
| | Dimensiuni grup sanitar: | 200 cm x 160 cm<br>Standard: minim 160 x 180 cm |
| | Dimensiuni cabină WC: | 100 cm x 100 cm<br>Standard: minim 160 x 180 cm |
| | Prag ușă cabină WC: | Prag cu înălțimea: 20 cm<br>Standard: maxim 2 cm |
| | Tipul vasului WC: | Vas wc turcesc |
| | Vasul WC are bare de suport: | Nu |
