# Formular de evaluare a condițiilor de accesibilitate a clădirilor publice

| Categorii | Indicatori | Date colectate |
|---|---|---|
| Adresa, strada, nr.: | str. Gagarin 69 a | |
| Instituția: | BESV 36/61 Casa de Cultura | |

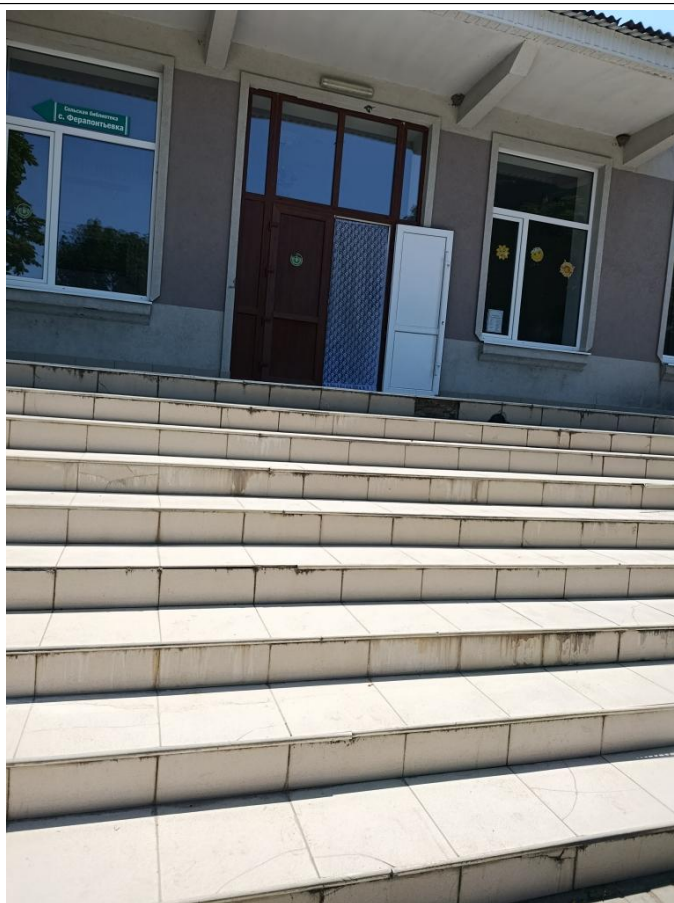
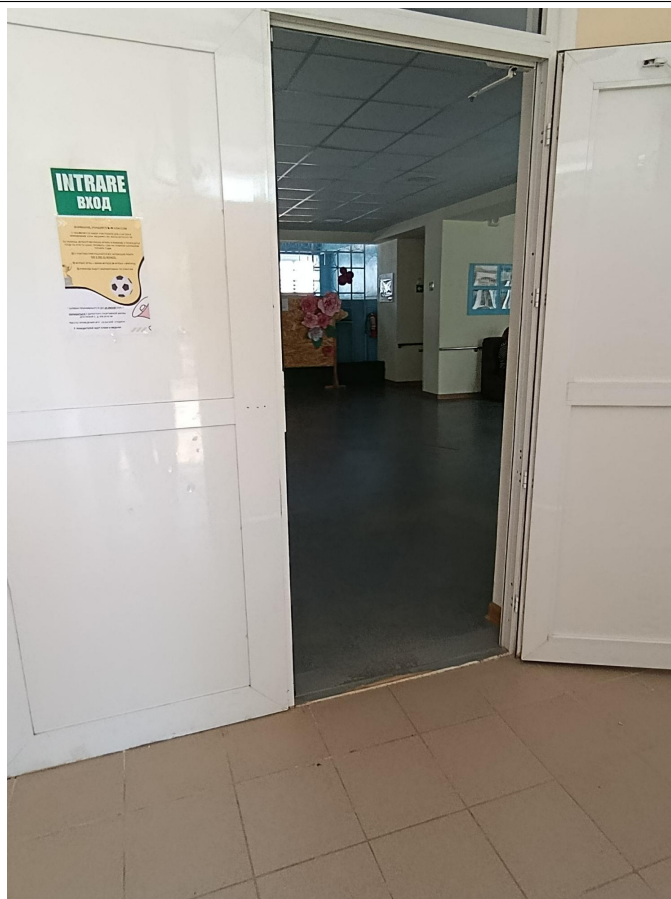
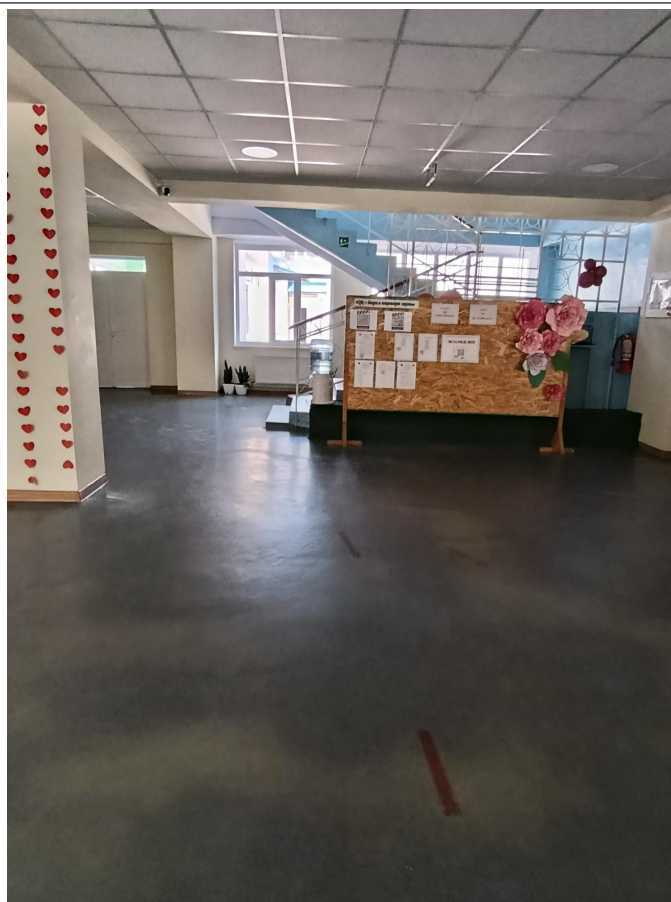
**Galerie - Intrare în clădire**

| Intrarea în clădire este la nivelul solului: | Nu |
| La intrare sunt trepte: | Da, 9 trepte , Înălțime totală a treptelor/scărilor (cm)14 cm |
| Dacă există trepte, sunt semnalate treptele cu elemente contrastante și/sau tactile: | Nu<br>Standard: prima și ultima treaptă trebuie semnalate în culori contrastante |

| Categorii | Indicatori | Date colectate |
|---|---|---|
| | Prag ușă de intrare: | Un prag cu înălțimea: 4 cm<br><b>Standard: pragul trebuie să fie de maxim 2 cm</b> |
