# Formular de evaluare a condițiilor de accesibilitate a clădirilor publice

| Categorii | Indicatori | Date colectate |
|---|---|---|
| Adresa, strada, nr.: | str Lenin 248 | |
| Instituția: | BESV 33/ 8 Cimnaziul Vechi | |

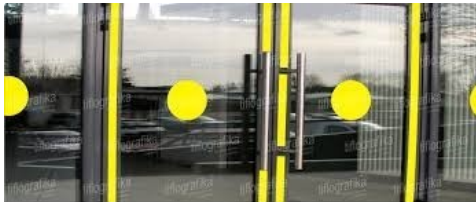
| Categorii | Indicatori | Date colectate |
|---|---|---|
| | Fig. V.24. – Exemplu de conformare a suprafețelor vitrate în cadrul foii de ușă și realizarea contrastului vizual, atunci când ușa și suprafețele adiacente sunt vitrate | |
