Formular de evaluare a condițiilor de accesibilitate a clădirilor publice

Categorii	Indicatori	Date colectate
Localitate, raion:	Sofievca (Taraclia)	
Adresa, strada, nr.:	str Timoșenco 101	
Instituția:	BESV 33/15 gimnaziul	
Tipul instituției:	Instituție educațională	
Latitudinea:	46.03143 ,	
Longitudinea:	28.2822055

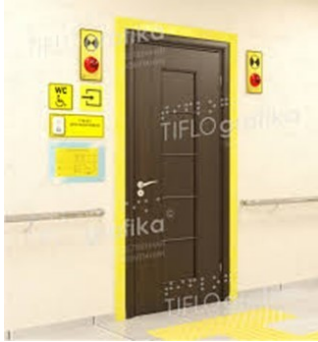
Fig. V.23. – Exemplu de conformare a suprafețelor vitrate în cadrul foii de ușă și realizarea contrastului vizual

Categorii	Indicatori	Date colectate
	Pentru persoanele cu dizabilități este rezervată o intrare separată:	Nu
	Dimensiuni ușă de intrare:	Dublă: 40 cm + 80 cm Standard: lumina ușii duble trebuie să fie de minim 90 cm
	Prag ușă de intrare:	Un prag cu înălțimea: 4 cm Standard: pragul trebuie să fie de maxim 2 cm
	Ușile de la intrare și din interiorul clădirii sunt dotate/marcate corespunzător cu semne contrastante:	Nu Standard: este o diferență de culoare contrastantă (culori închise / culori deschise) între perete și podea

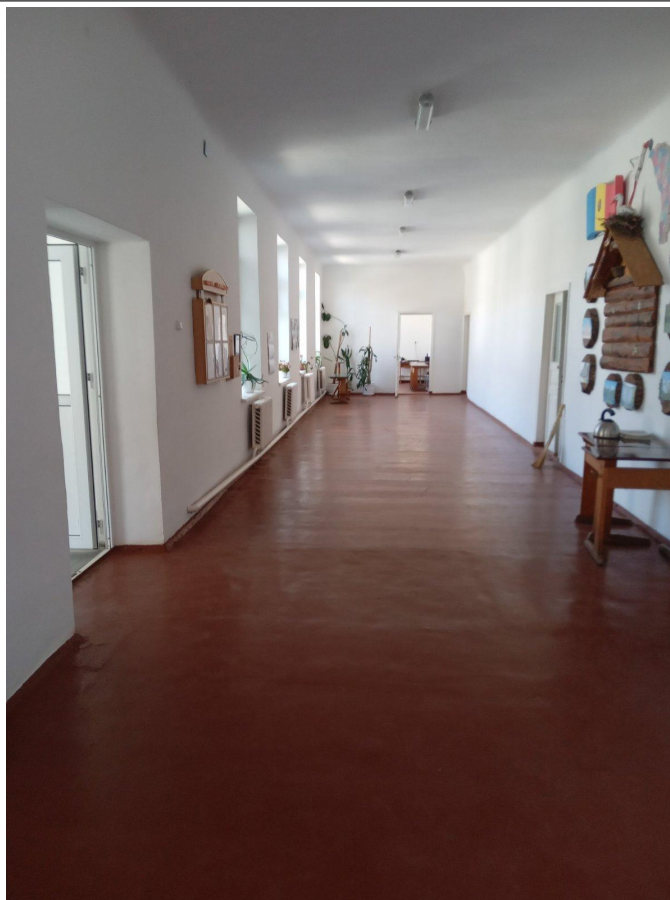
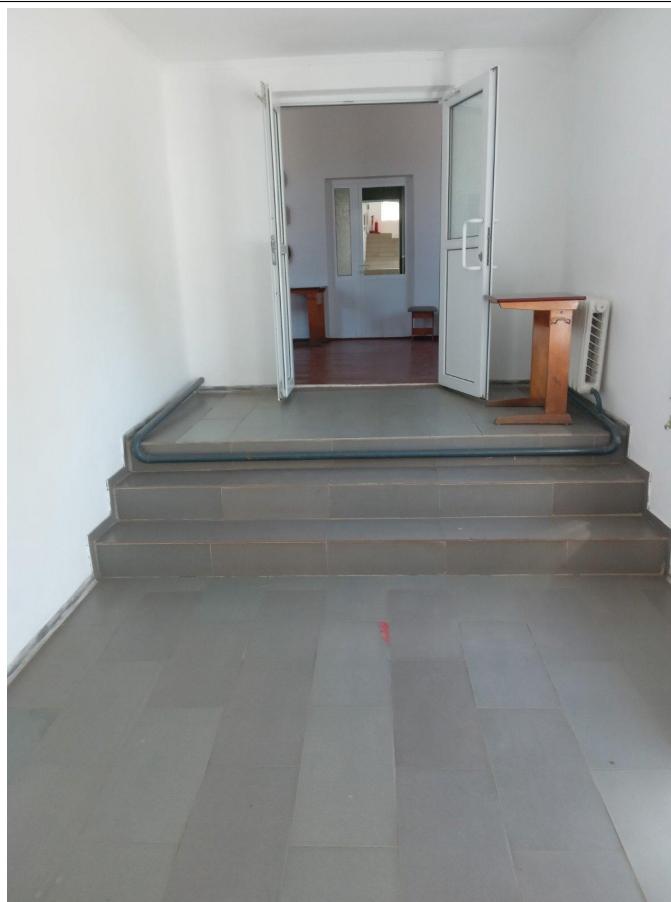
Galerie - Sala de prestare a serviciului

Categorii	Indicatori	Date colectate
	Dacă sala este la etaj, atunci există un ascensor/elevator:	Nu . Nu există opțiune alternativă pentru a urca la etaj
	Trepte:	Nu
	Bariere/obstacole:	Nu
	În sală este spațiu de manevră pentru un scaun rulant cu diagonala minimă de 140 cm:	Da
	Spațiul interior este suficient iluminat:	Da
	Culori contrastante pentru sală:	Nu Standard: este o diferență de culoare contrastantă (culori închise / culori deschise) între perete și podea
