# Formular de evaluare a condițiilor de accesibilitate a clădirilor publice

Categorii	Indicatori	Date colectate
Localitate, raion:	Sofievca (Taraclia)	
Adresa, strada, nr.:	str Timoșenco 101	
Instituția:	BESV 33/15 gimnaziul	
Tipul instituției:	Instituție educațională	
Latitudinea:	46.03143 ,	
Longitudinea:	28.2822055

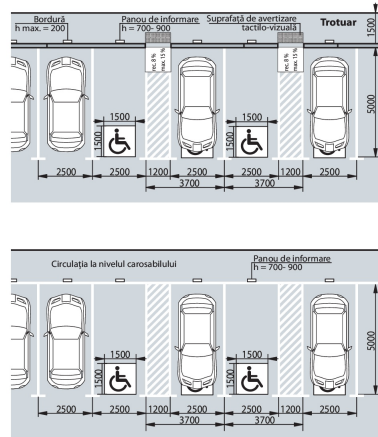
Fig. IV.18 Parcare pe o direcție perpendiculară față de carosabil

Parcare obișnuită:	Da
Locuri de parcare amenajate pentru persoanele cu dizabilități:	Nu

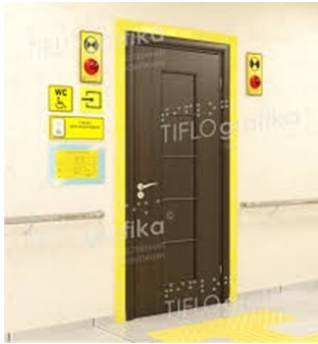
Fig. V.23. – Exemplu de conformare a suprafețelor vitrate în cadrul foii de ușă și realizarea contrastului vizual

Categorii	Indicatori	Date colectate
	Pentru persoanele cu dizabilități este rezervată o intrare separată:	Nu
	Dimensiuni ușă de intrare:	Dublă: 40 cm + 80 cm Standard: lumina ușii duble trebuie să fie de minim 90 cm
	Prag ușă de intrare:	Un prag cu înălțimea: 4 cm Standard: pragul trebuie să fie de maxim 2 cm
	Ușile de la intrare și din interiorul clădirii sunt dotate/marcate corespunzător cu semne contrastante:	Nu Standard: este o diferență de culoare contrastantă (culori închise / culori deschise) între perete și podea
