# Formular de evaluare a condițiilor de accesibilitate a clădirilor publice

| Categorii | Indicatori | Date colectate |
|---|---|---|
| Adresa, strada, nr.: | str Suvorova 105 | |
| Instituția: | BESV 33/20 Club | |

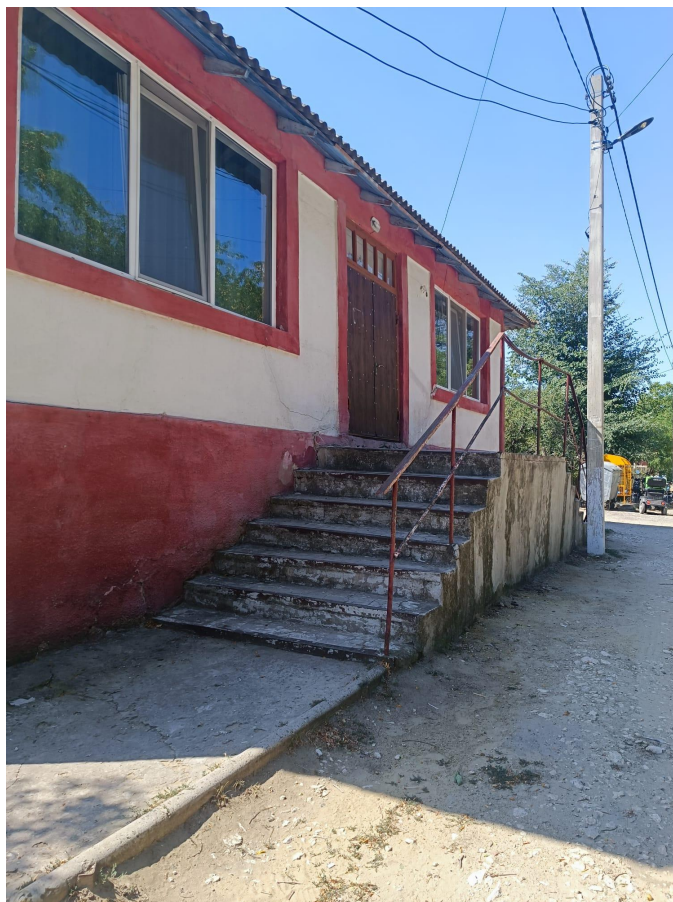
## **Galerie - Căi de acces către clădire**

| Tip înveliș: | asfalt calitativ + pământ tasat |
| Drumurile/Căile de acces sunt: | Deteriorate |
| Borduri: | Da, 1 borduri , înălțimea:8 cm |
| Scări/Trepte: | Da, 7 scări/trepte , înălțimea:15 cm |

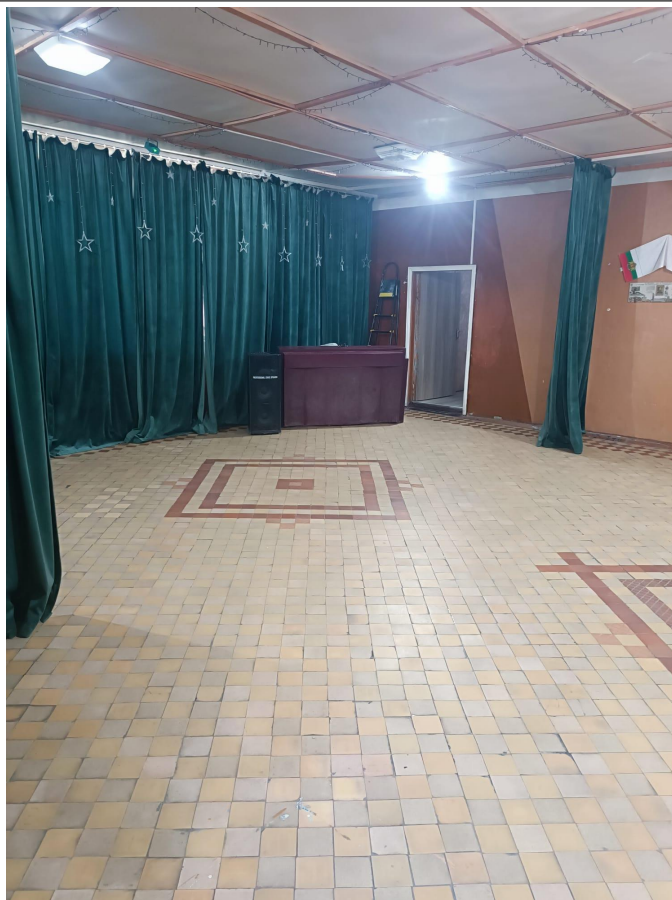
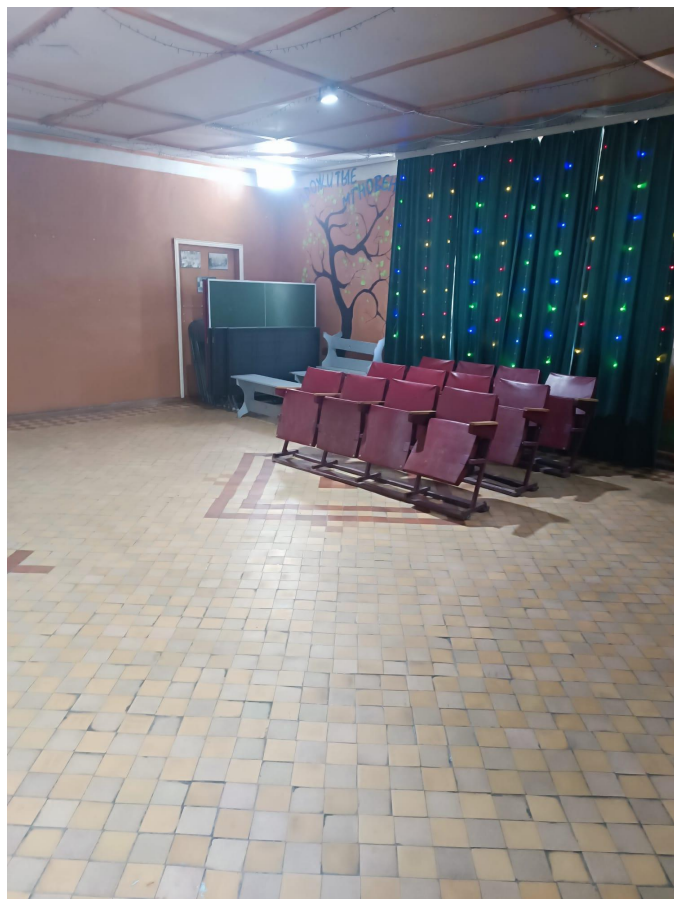
## **Galerie - Sala de prestare a serviciului**

Etaj

Nu . Nu există opțiune alternativă pentru a urca la etaj

Nu
