Formular de evaluare a condițiilor de accesibilitate a clădirilor publice

Categorii	Indicatori	Date colectate
Localitate, raion:	Samurza (Taraclia)	
Adresa, strada, nr.:	str. Chirova 24	
Instituția:	BESV 33/21 Club	
Tipul instituției:	Instituție culturală	
Latitudinea:	45.58335 ,	
Longitudinea:	28.334114

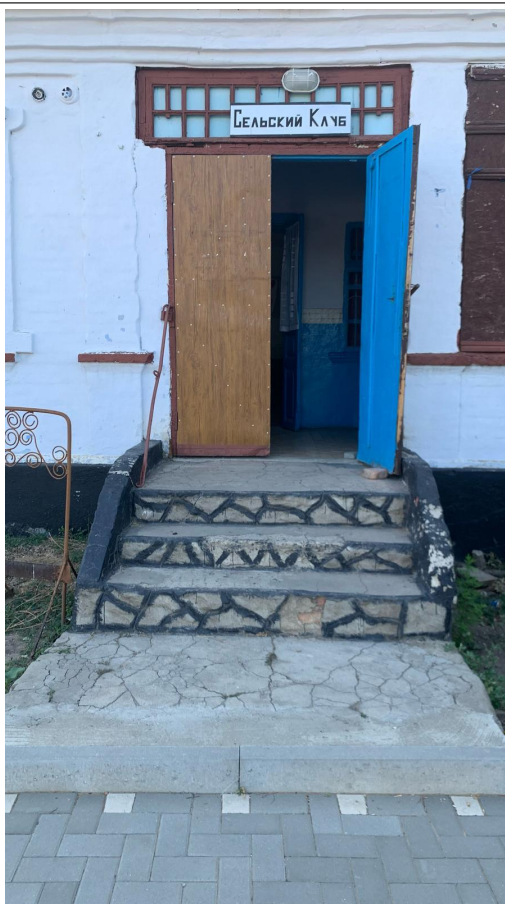
Galerie - Uși

Există o singură intrare comună:	Da
Există o intrare/ieșire de rezervă?	Nu
La intrarea în clădire există turnichete sau bariere rotative:	Nu
Deschiderea ușii este ușoară și necesită puțin efort (chiar dacă ușa este dotată cu amortizor):	Nu
Pentru persoanele cu dizabilități este rezervată o intrare separată:	Nu

Categorii	Indicatori	Date colectate
	Dimensiuni ușă de intrare:	Dublă: 70 cm + 70 cm Standard: lumina ușii duble trebuie să fie de minim 90 cm
	Prag ușă de intrare:	Un prag cu înălțimea: 4 cm Standard: pragul trebuie să fie de maxim 2 cm
	Uși în interior:	Lățimea: 120 cm
	Praguri de la ușile de interior:	Prag 1 cu înălțimea: 4 cm Standard: pragul trebuie să fie de maxim 2 cm
	Ușile de la intrare și din interiorul clădirii sunt dotate/marcate corespunzător cu semne contrastante:	Nu Standard: este o diferență de culoare contrastantă (culori închise / culori deschise) între perete și podea

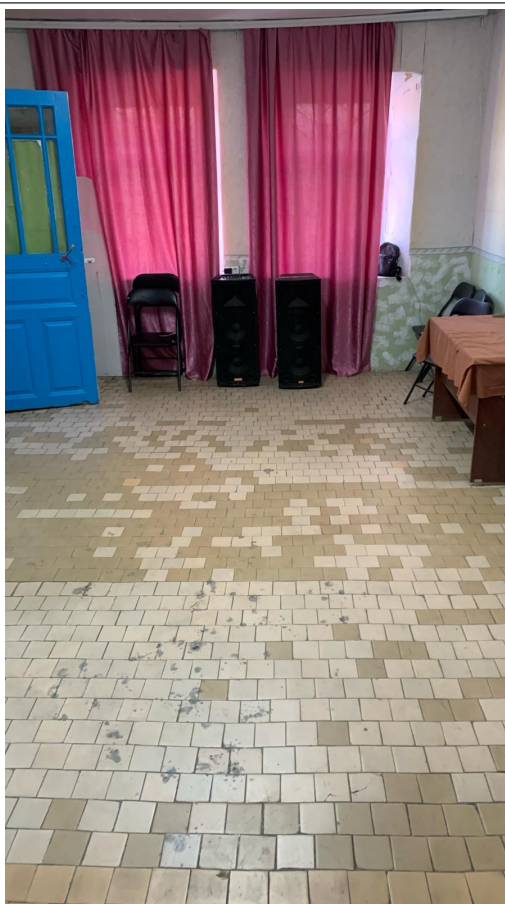
Galerie - Sala de prestare a serviciului

Este la nivel de:	Etaj
Dacă sala este la etaj, atunci există un ascensor/elevator:	Nu . Nu există opțiune alternativă pentru a urca la etaj
Trepte:	Nu
Bariere/obstacole:	Nu
În sală este spațiu de manevră pentru un scaun rulant cu diagonala minimă de 140 cm:	Nu
Spațiul interior este suficient iluminat:	Da
Culori contrastante pentru sală:	Da Standard: este o diferență de culoare contrastantă (culori închise / culori deschise) între perete și podea
