# Formular de evaluare a condițiilor de accesibilitate a clădirilor publice

Data: 25-07-2025

Echipa de evaluare: SRL SantaRa, Monitor de accesibilitate

| Categorii | Indicatori | Date colectate |
|---|---|---|
| Instituția: | BESV 36/49 Casa de Cultura | |

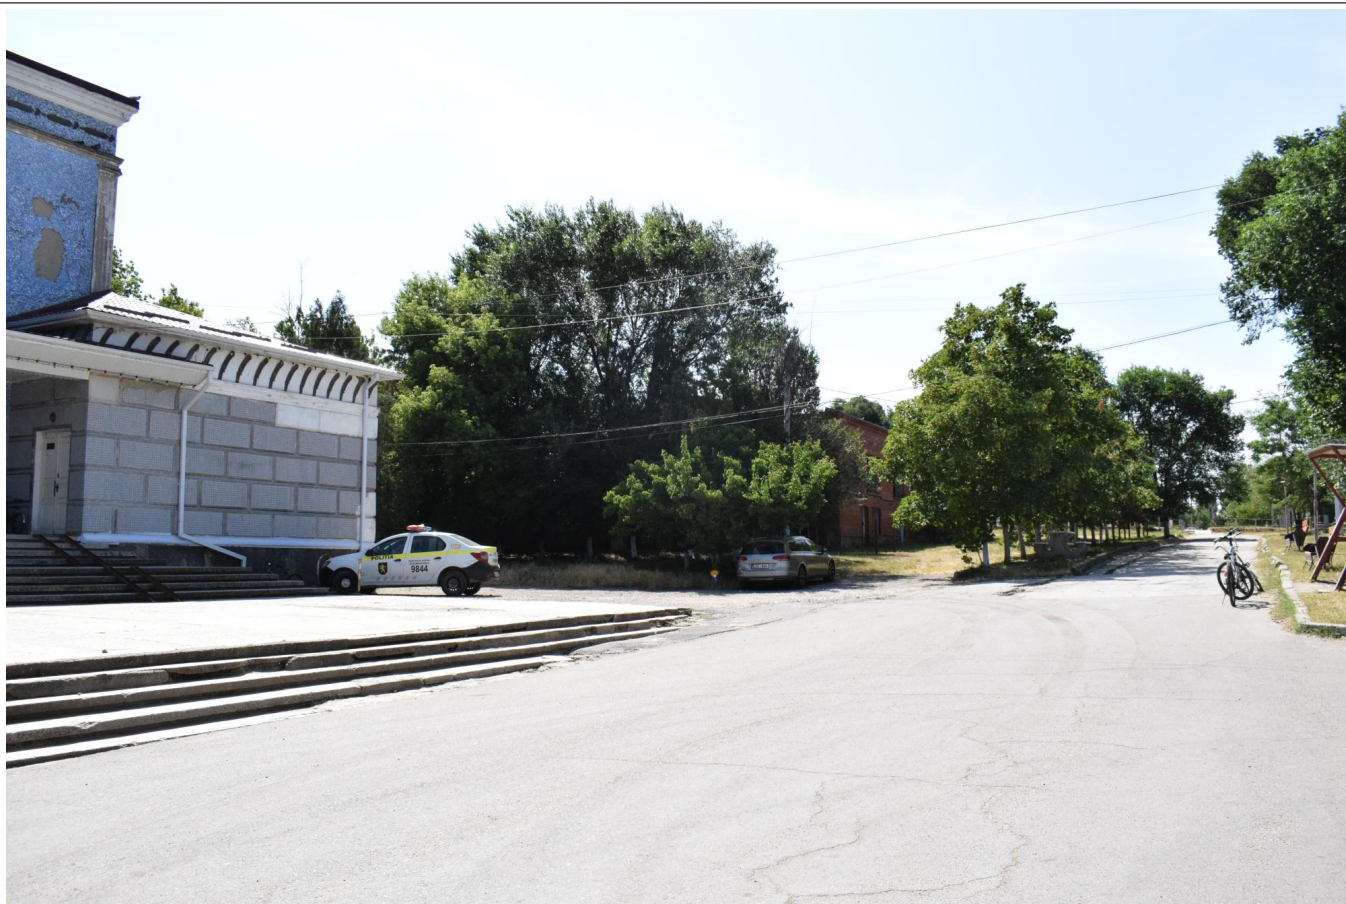
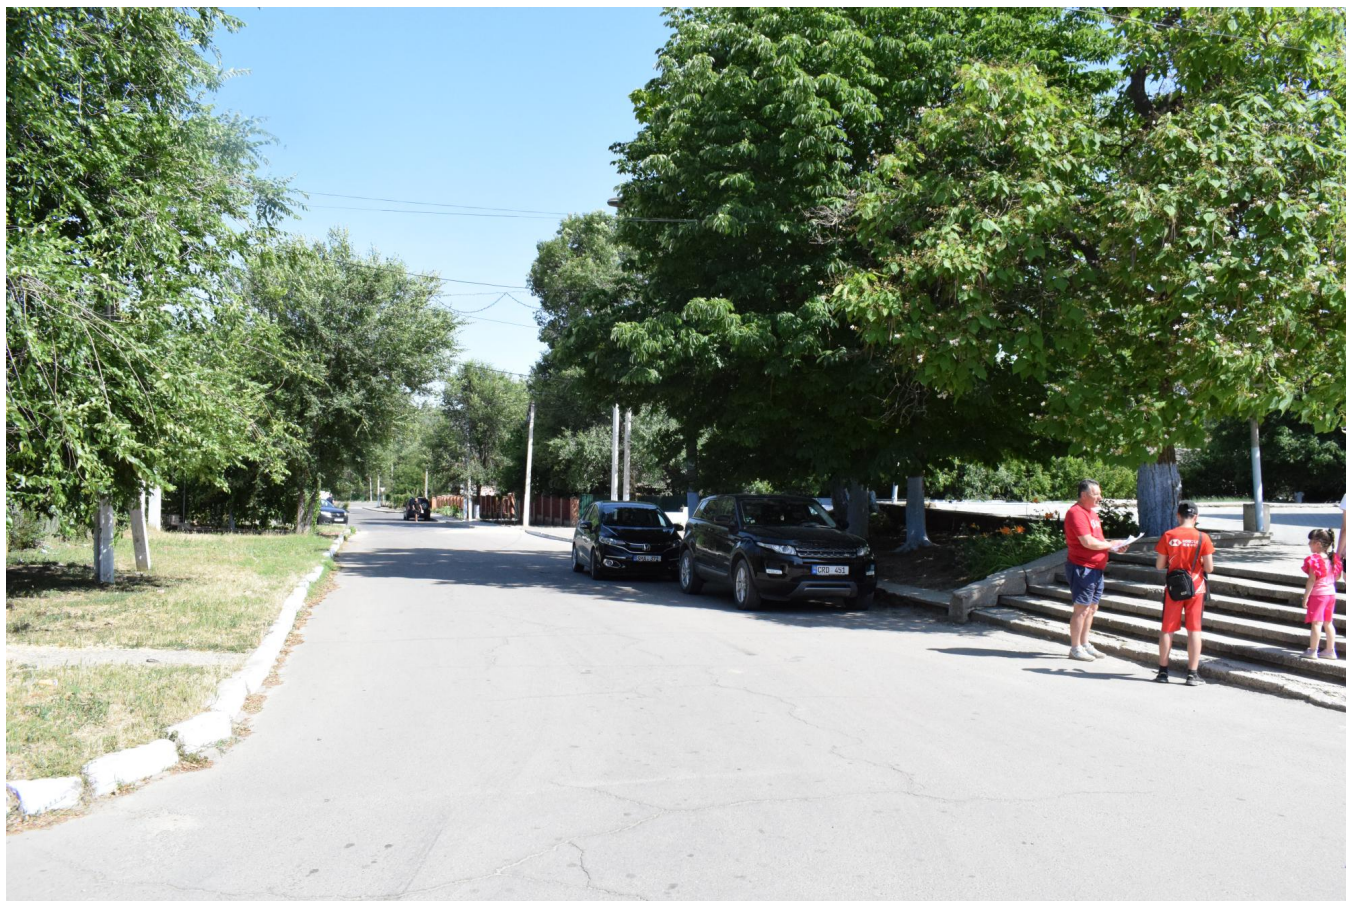
## Galerie - Căi de acces către clădire

| Borduri: | Da, 1 borduri , înălțimea:20 cm |
| Scări/Trepte: | Da, 4 scări/trepte , înălțimea:20 cm |

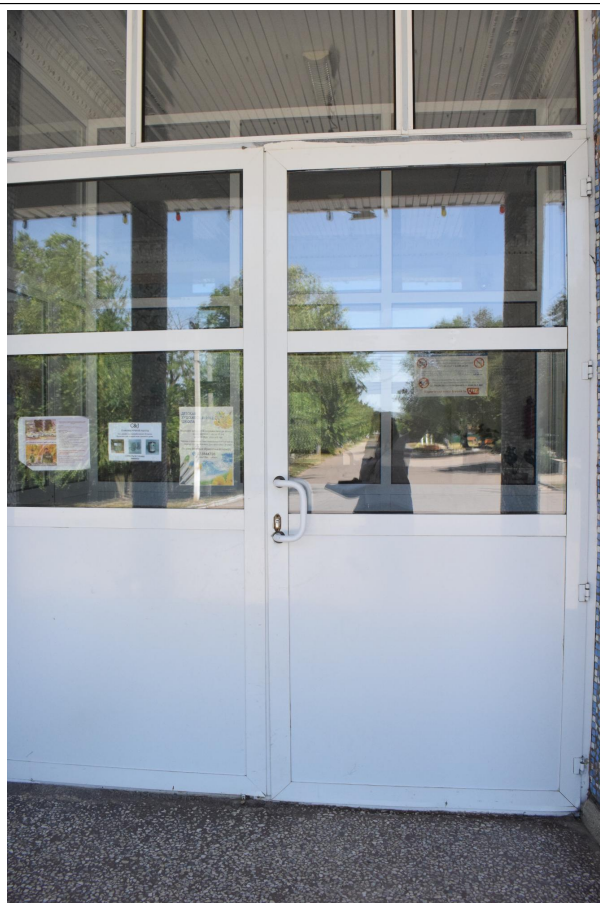
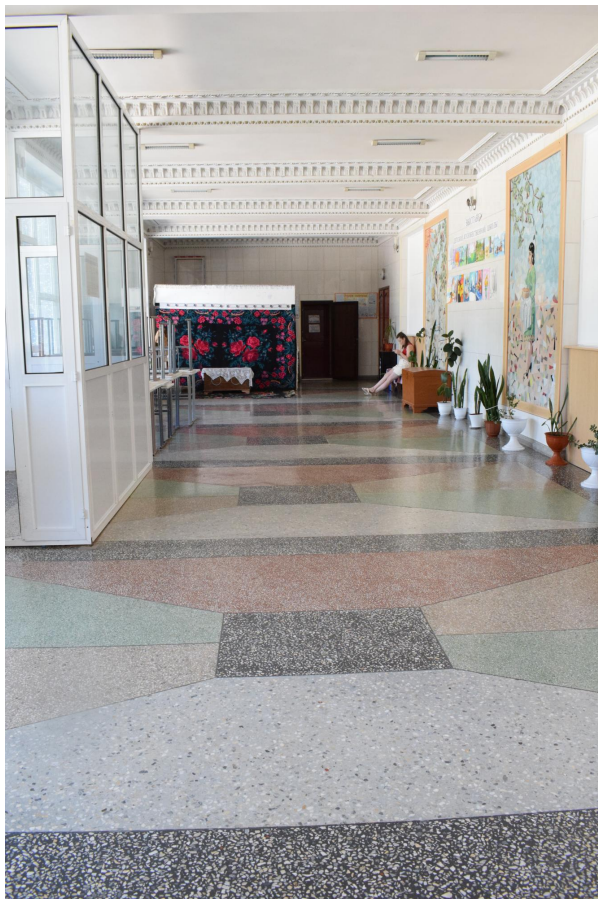
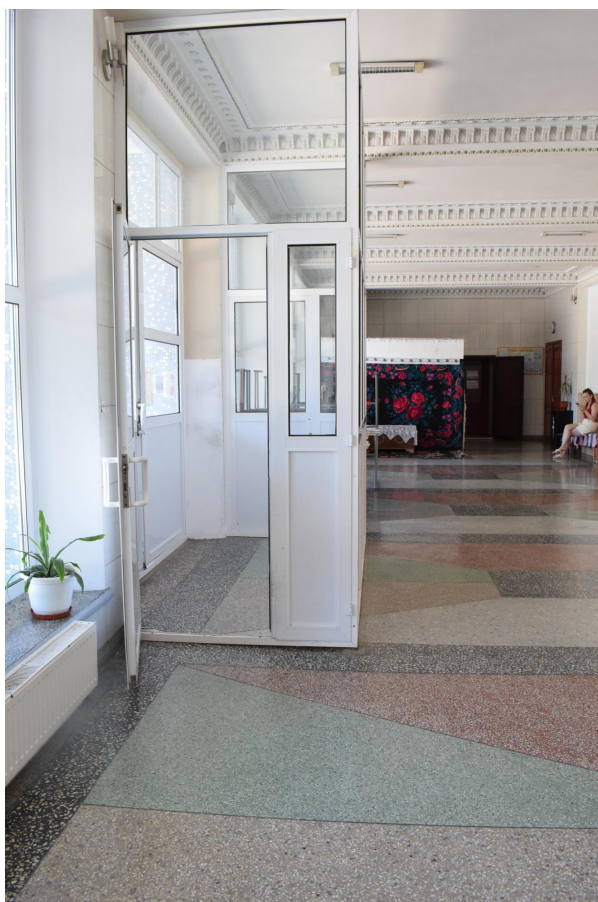
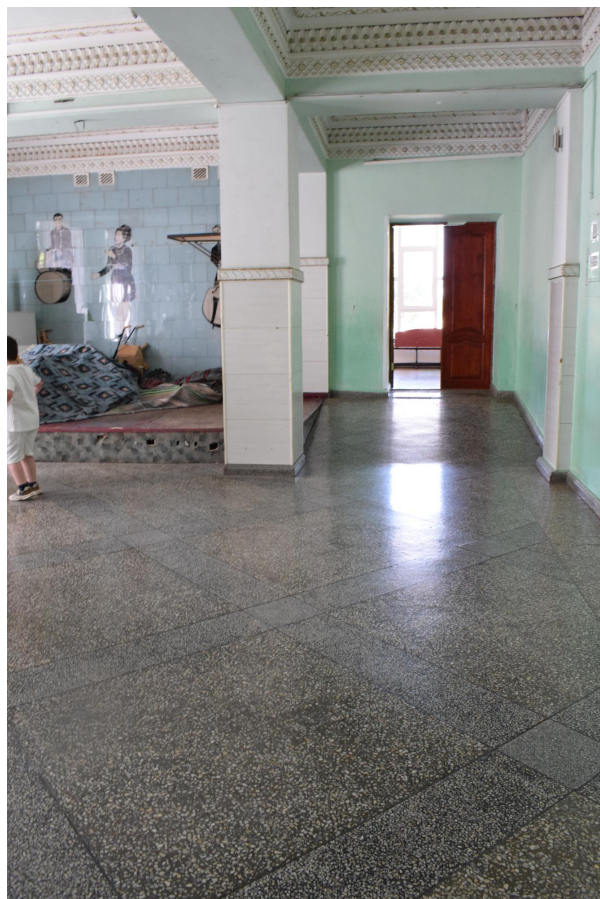
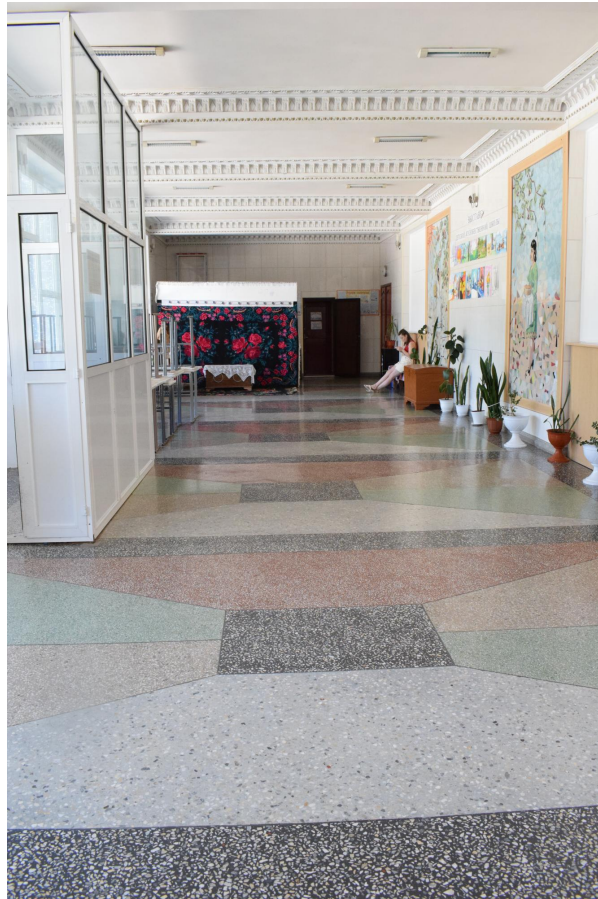
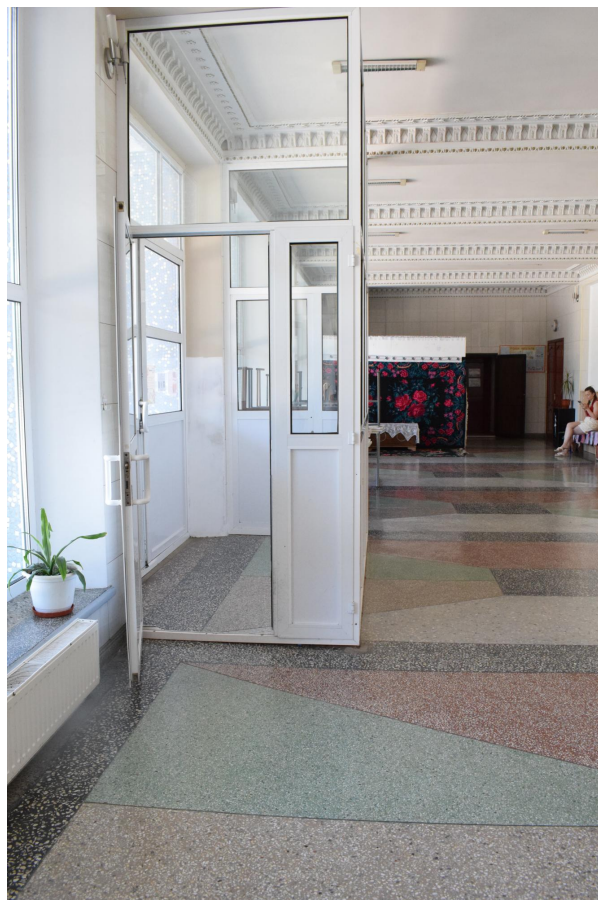
**Galerie - Uși**

| Categorii | Indicatori | Date colectate |
|---|---|---|
| | Dimensiuni ușă de intrare: | Dublă: 80 cm + 80 cm<br>Standard: lumina ușii duble trebuie să fie de minim 90 cm |
| | Prag ușă de intrare: | Un prag cu înălțimea: 4 cm<br>Standard: pragul trebuie să fie de maxim 2 cm |
| | Ușile de la intrare și din interiorul clădirii sunt dotate/marcate corespunzător cu semne contrastante: | Nu<br>Standard: este o diferență de culoare contrastantă (culori închise / culori deschise) între perete și podea |
