# Formular de evaluare a condițiilor de accesibilitate a clădirilor publice

Data: 25-07-2025

Echipa de evaluare: SRL SantaRa, Monitor de accesibilitate

| Categorii | Indicatori | Date colectate |
|---|---|---|
| Instituția: | BESV 36/48 Gimnaziul V. Topal | |

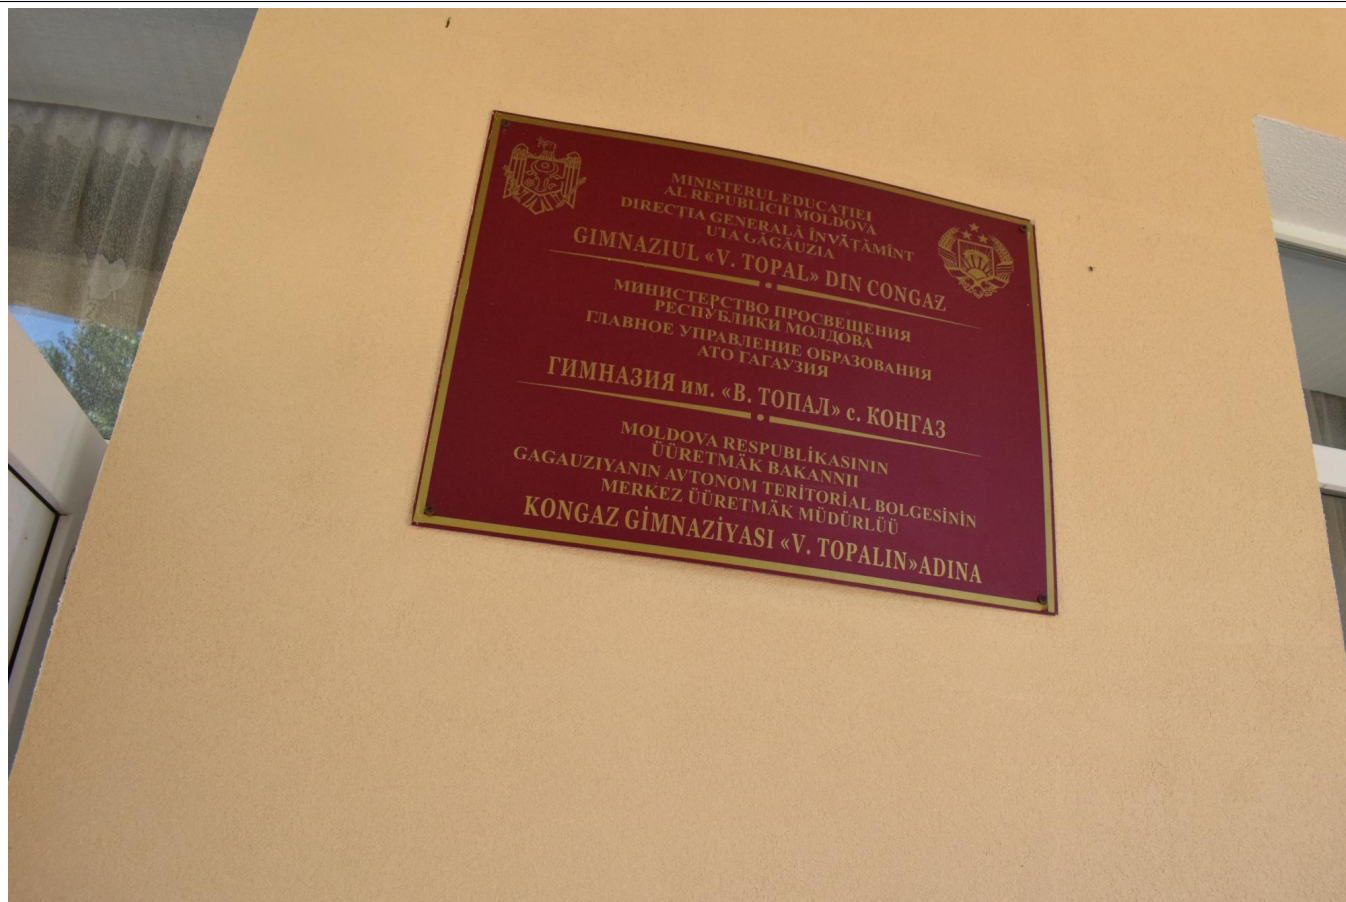
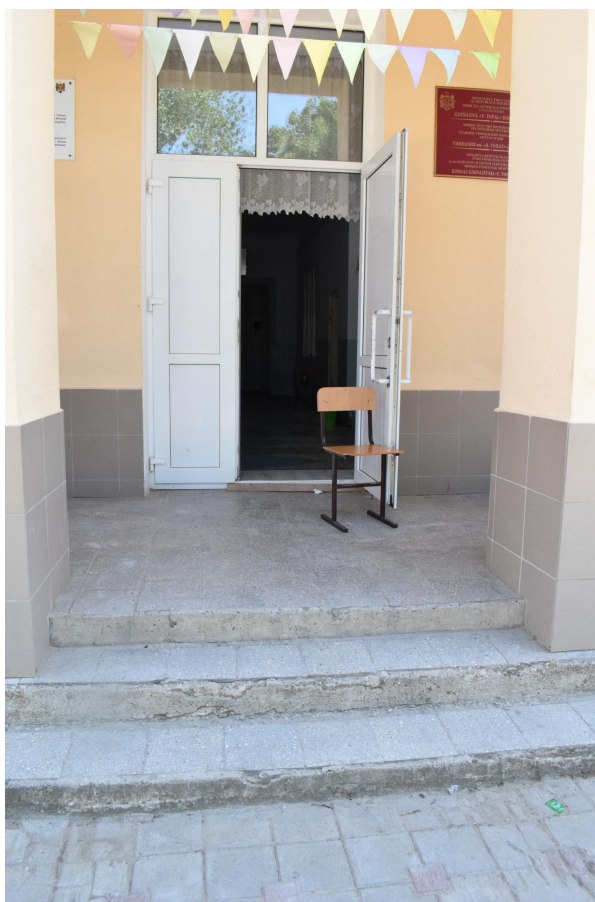
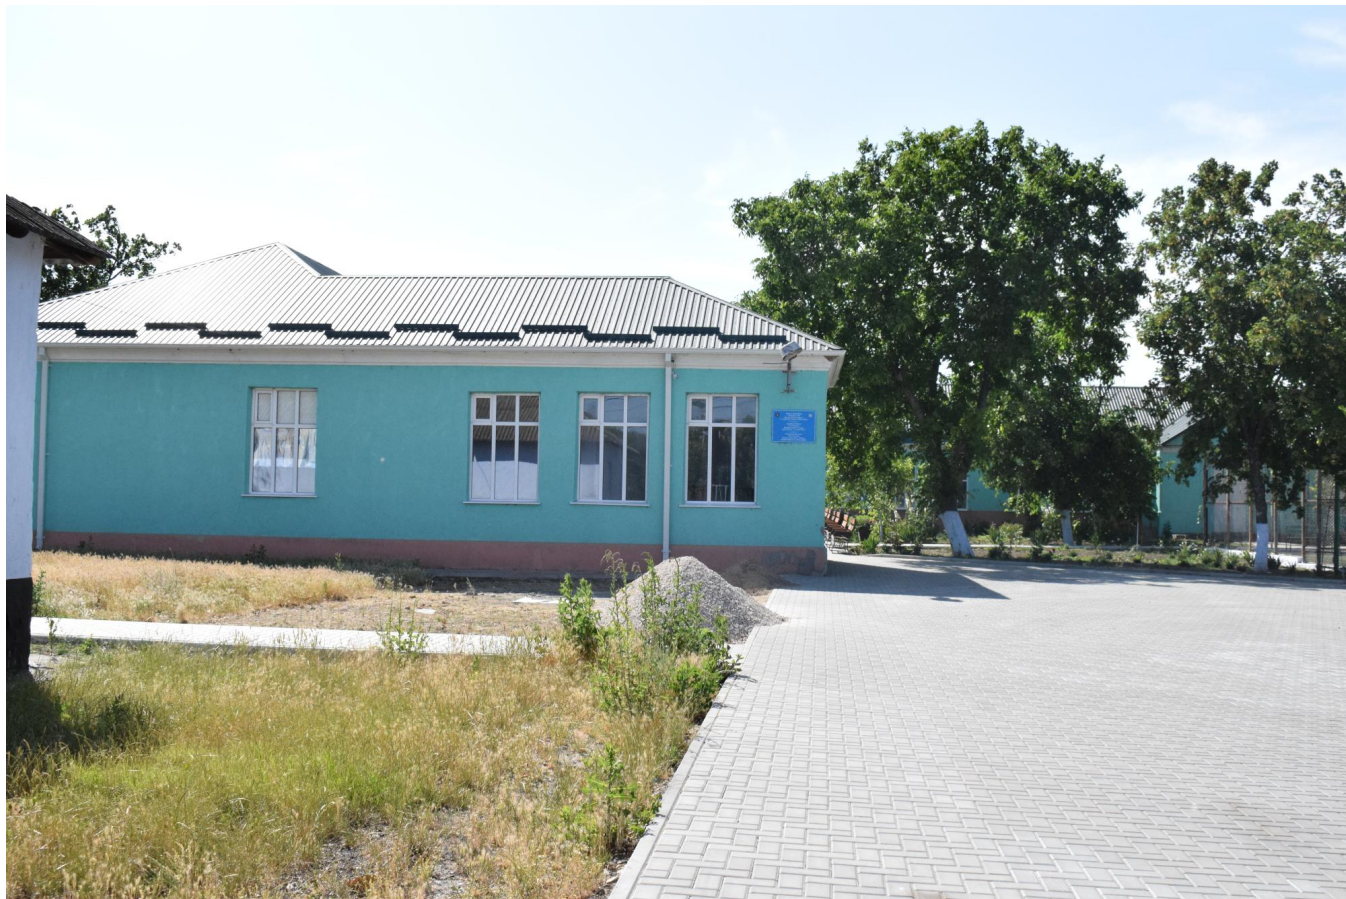
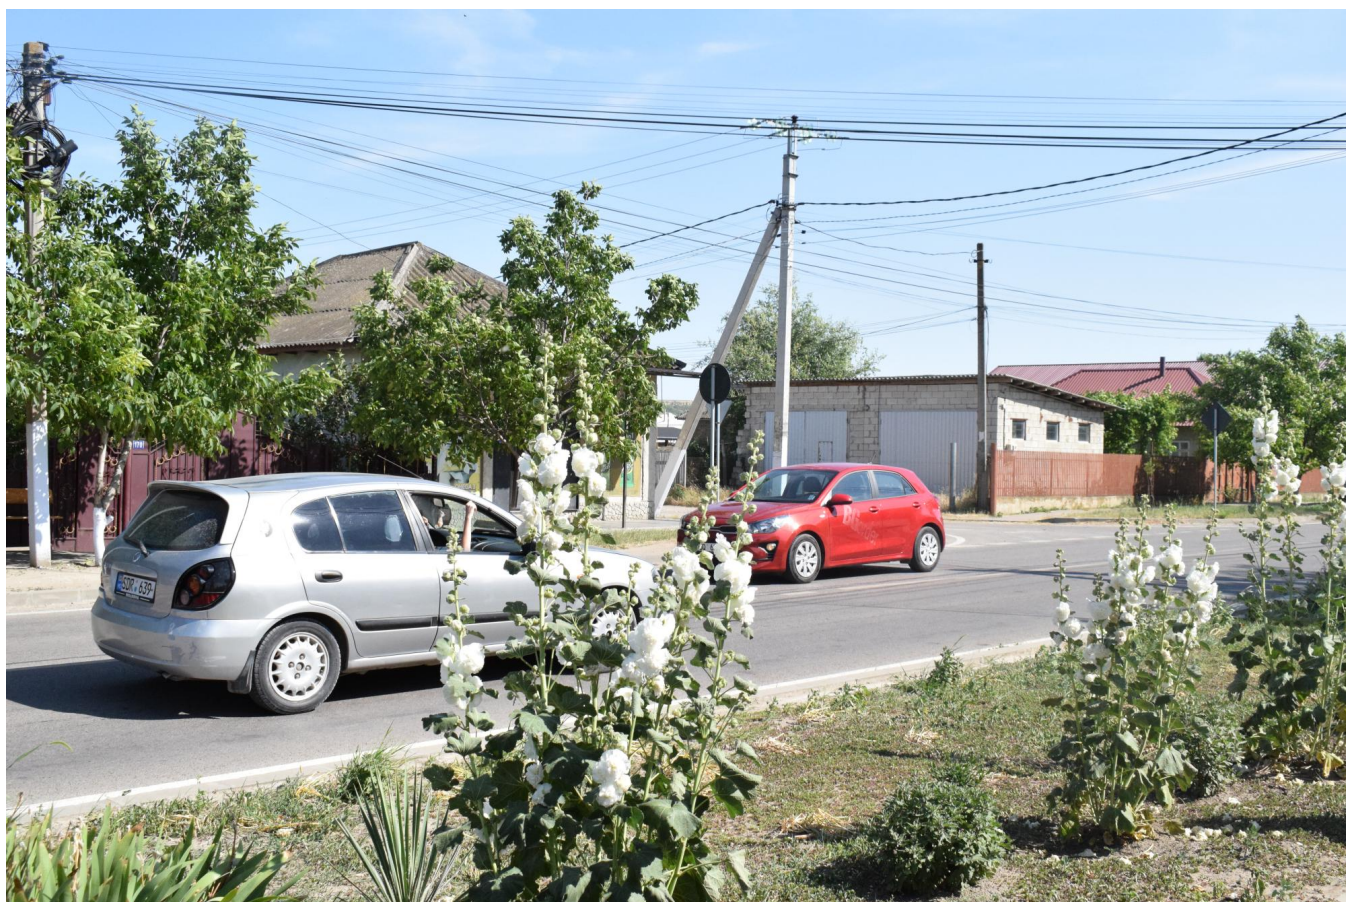
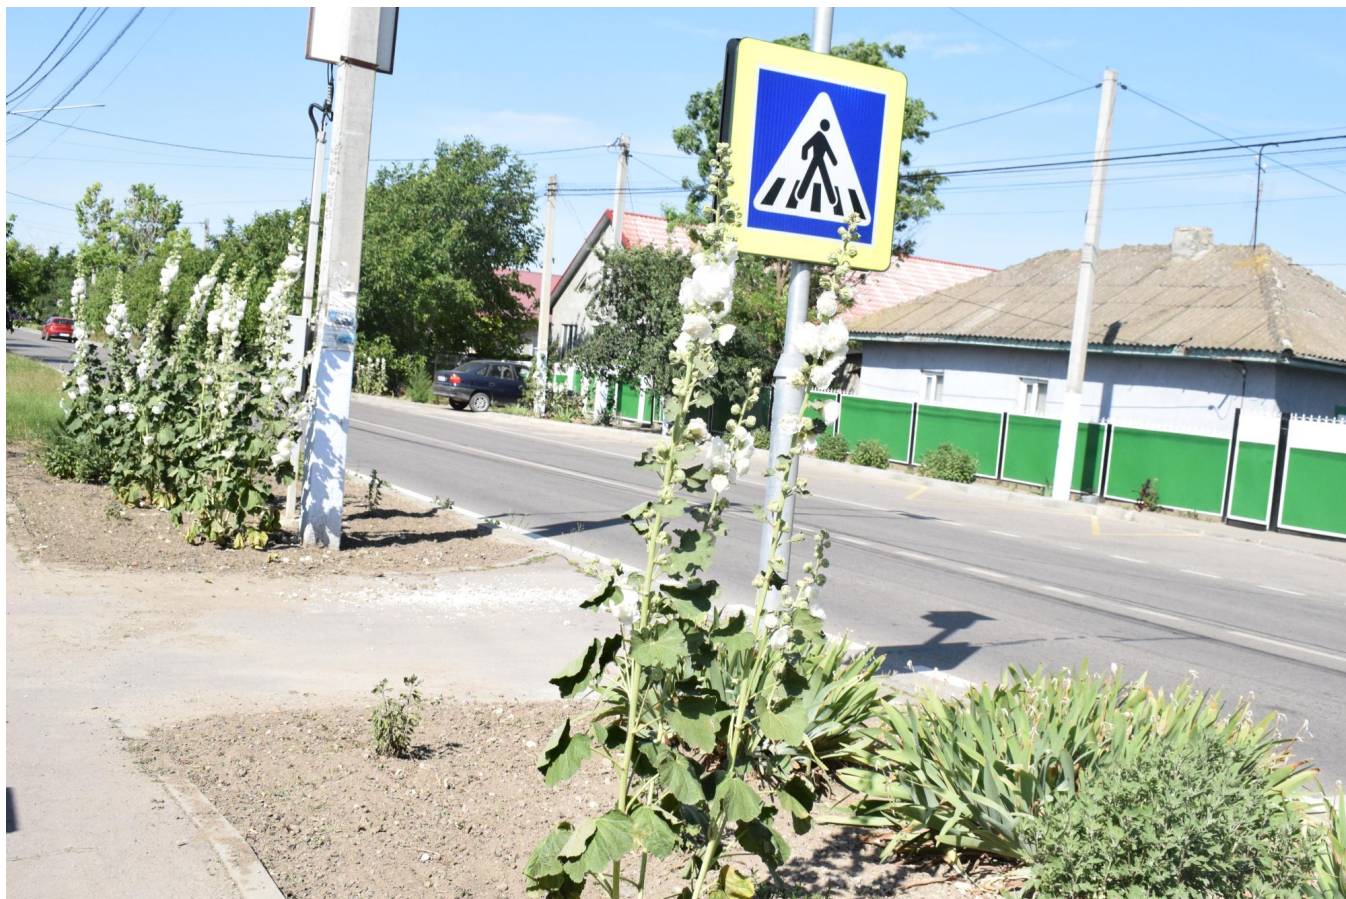
**Galerie - Intrare în clădire**

| Categorii | Indicatori | Date colectate |
|---|---|---|
| | Intrarea în clădire este la nivelul solului: | Nu |

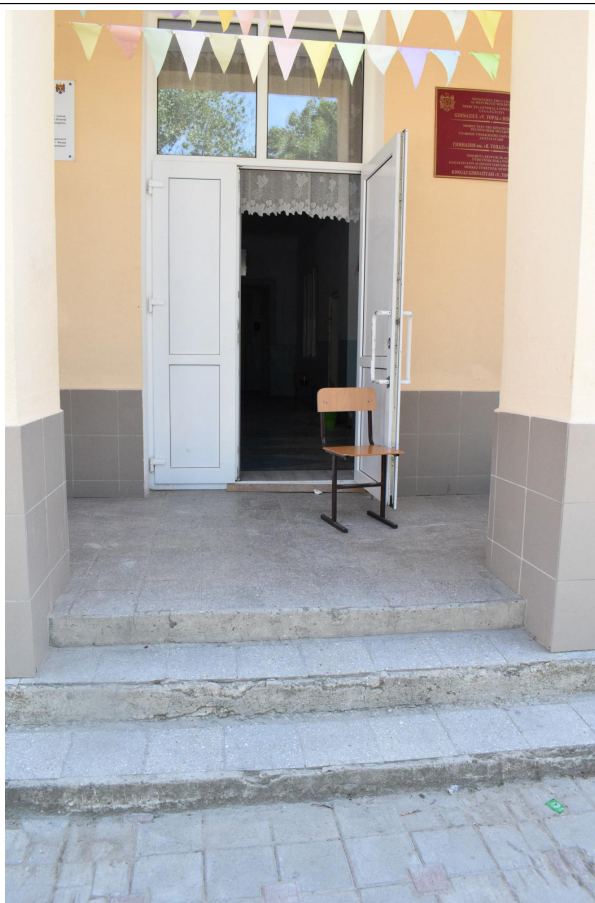
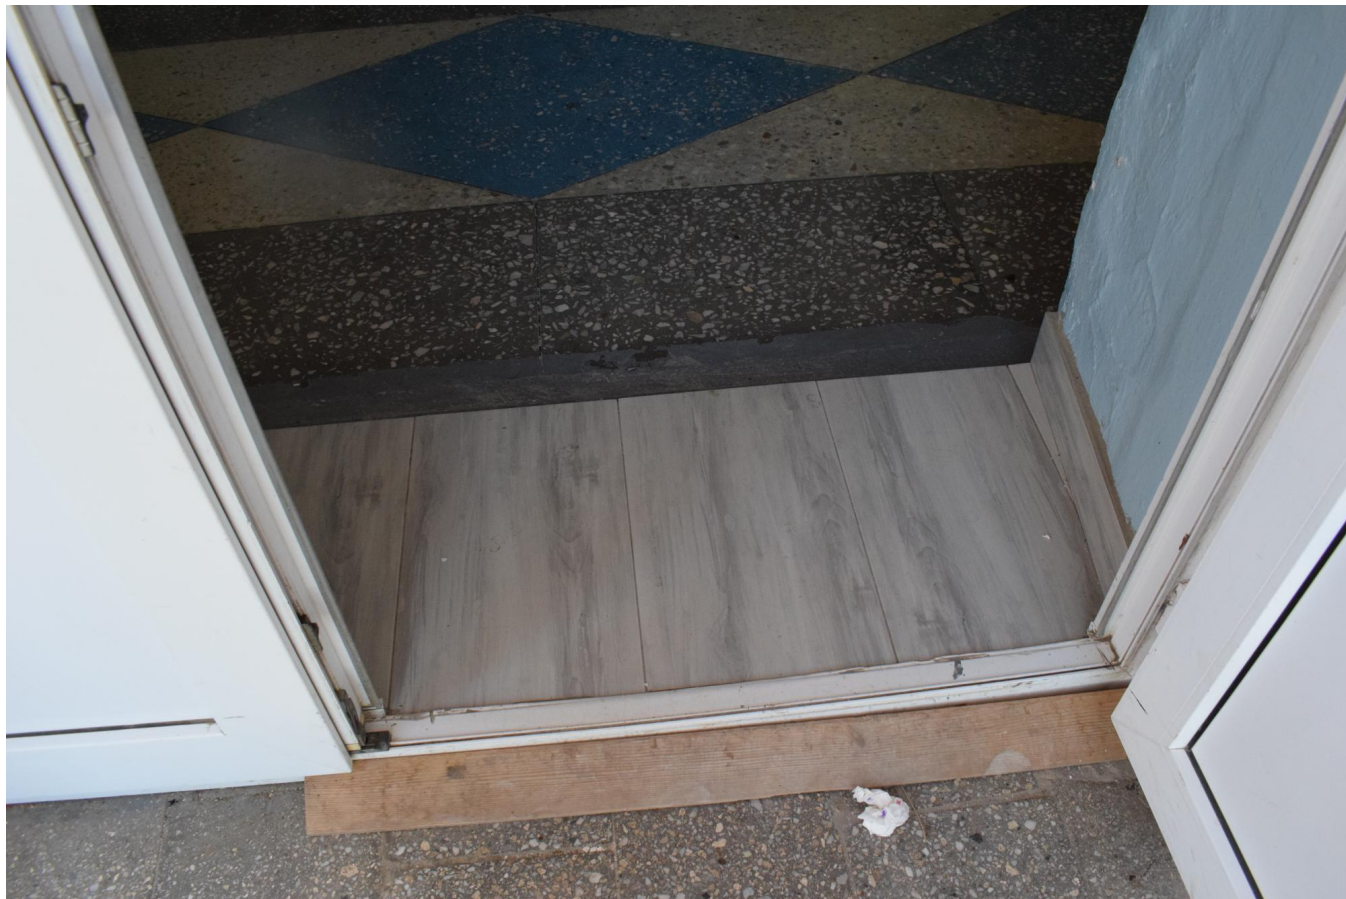
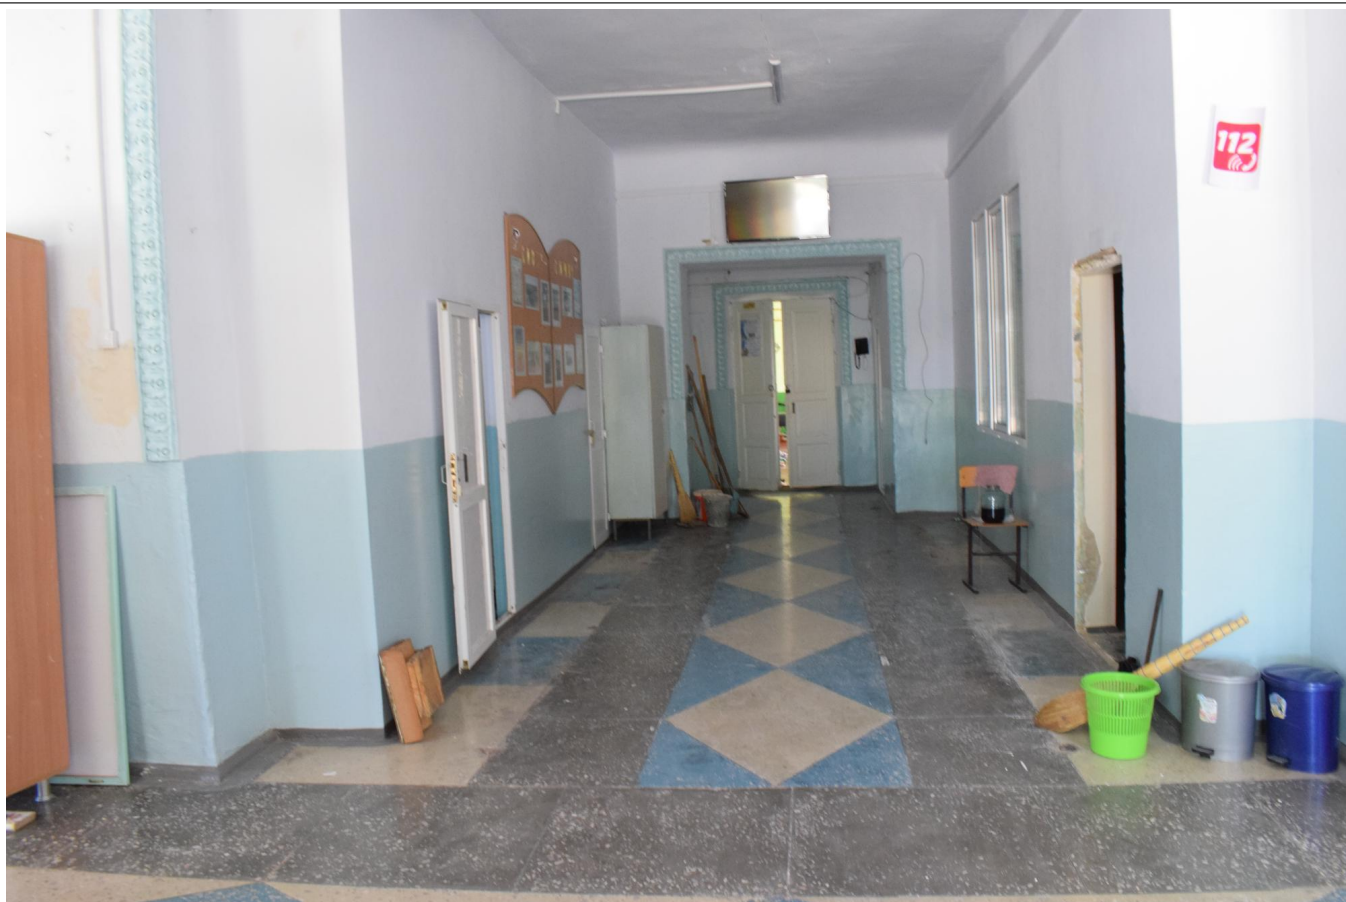
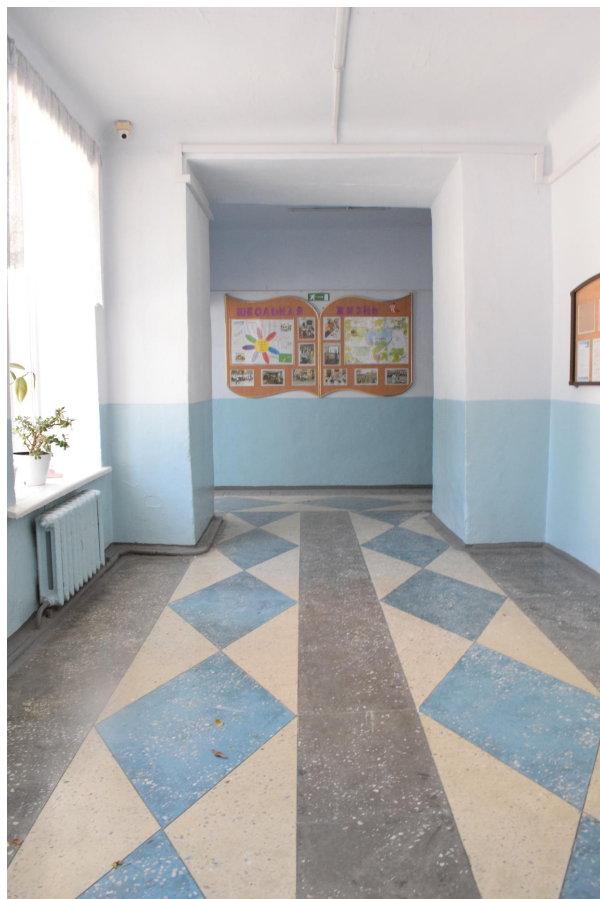
| Categorii | Indicatori | Date colectate |
|---|---|---|
| | La intrare sunt trepte: | Da, 3 trepte , Înălțime totală a treptelor/scărilor (cm)15 cm |
| | Înălțimea pragului ușii (de la nivelul solului până la nivelul superior al pragului): | 7 cm<br>Standard: Se aplica regula de 1:10 |
| | Dacă există trepte, sunt semnalate treptele cu elemente contrastante și/sau tactile: | Nu<br>Standard: prima și ultima treaptă trebuie semnalate în culori contrastante |

| Prag ușă de intrare: | Un prag cu înălțimea: 7 cm<br>Standard: pragul trebuie să fie de maxim 2 cm |

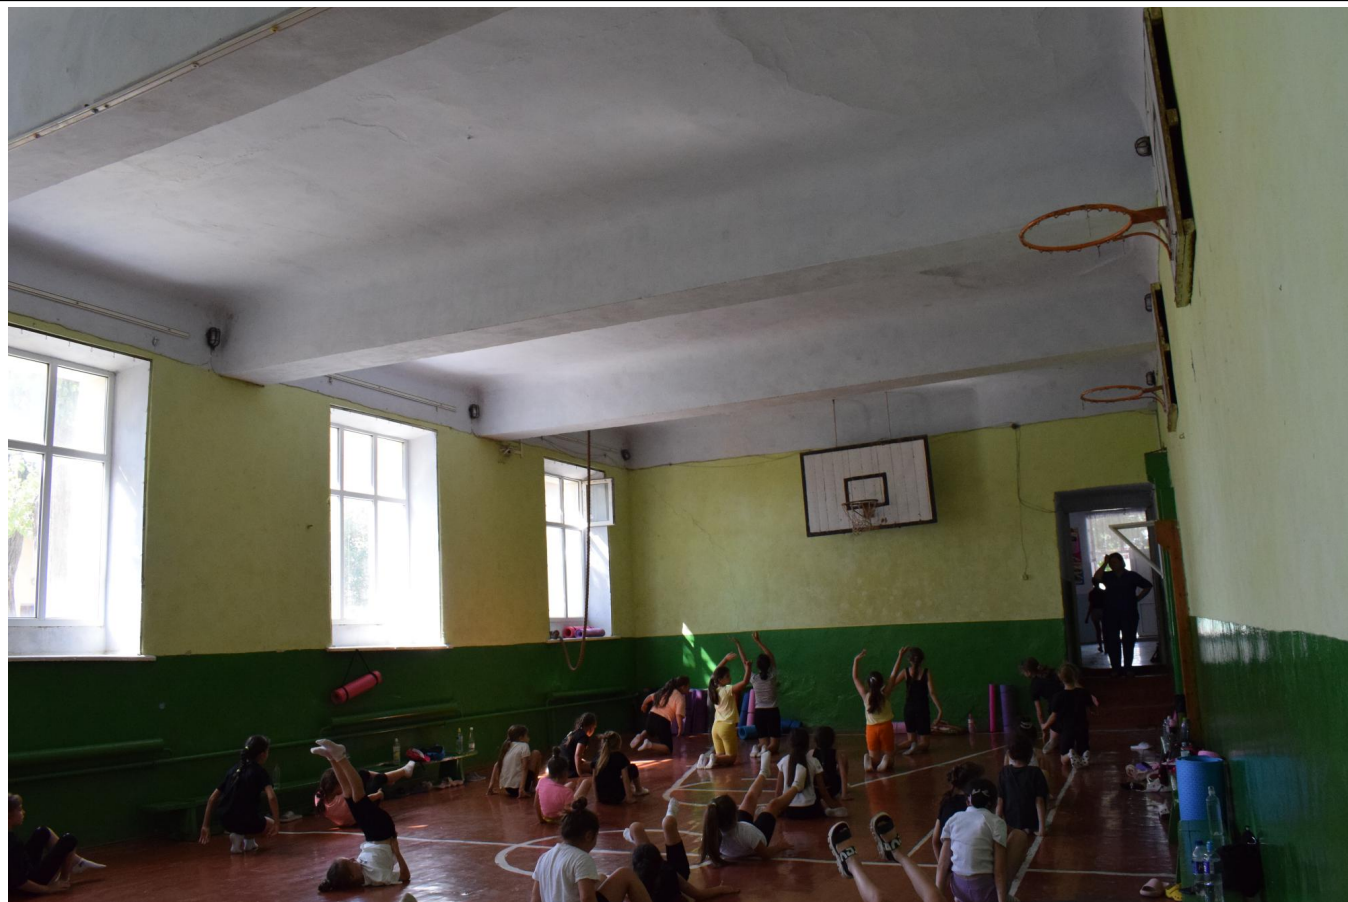
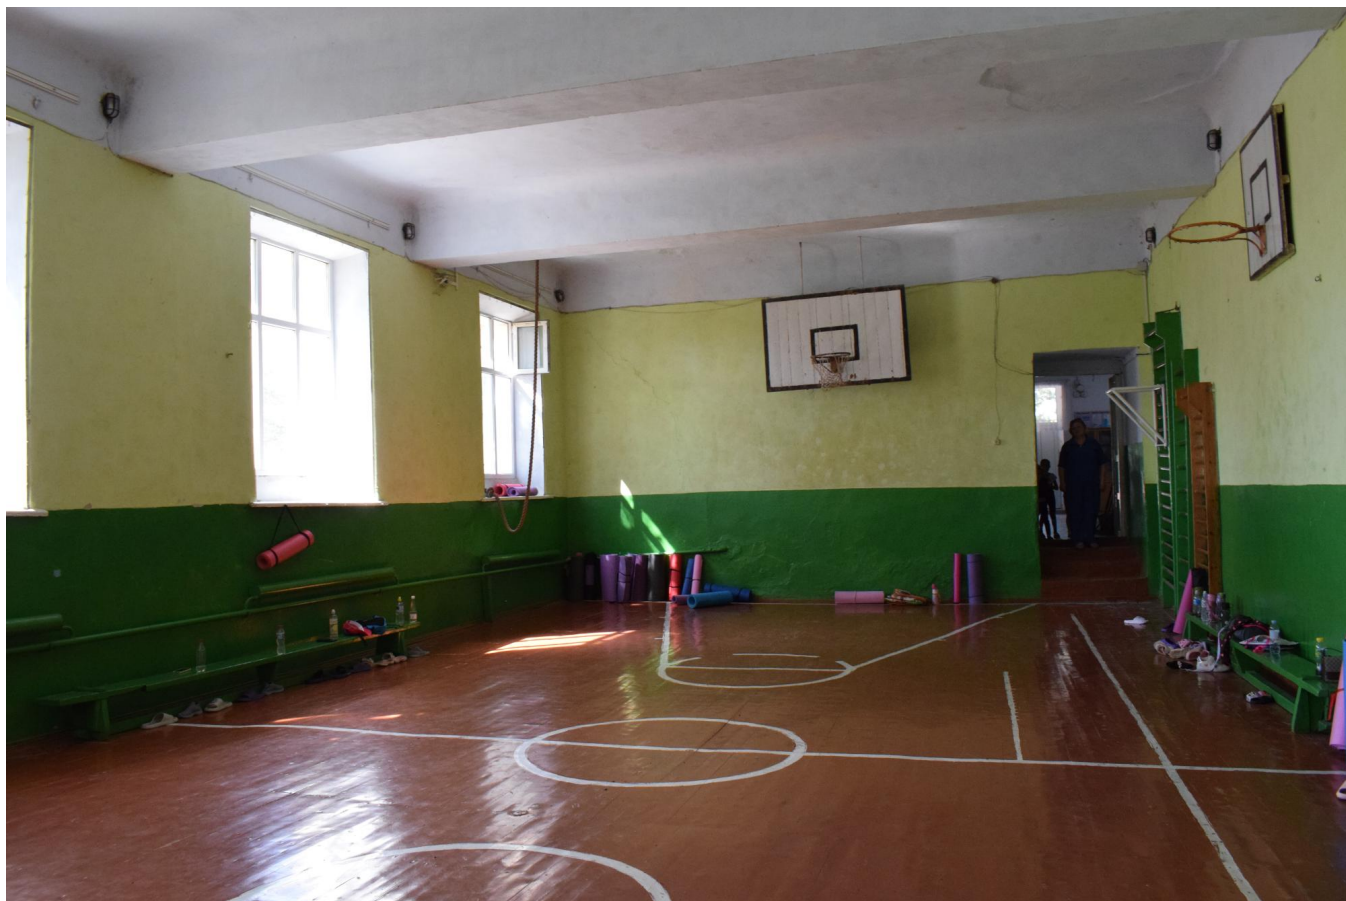
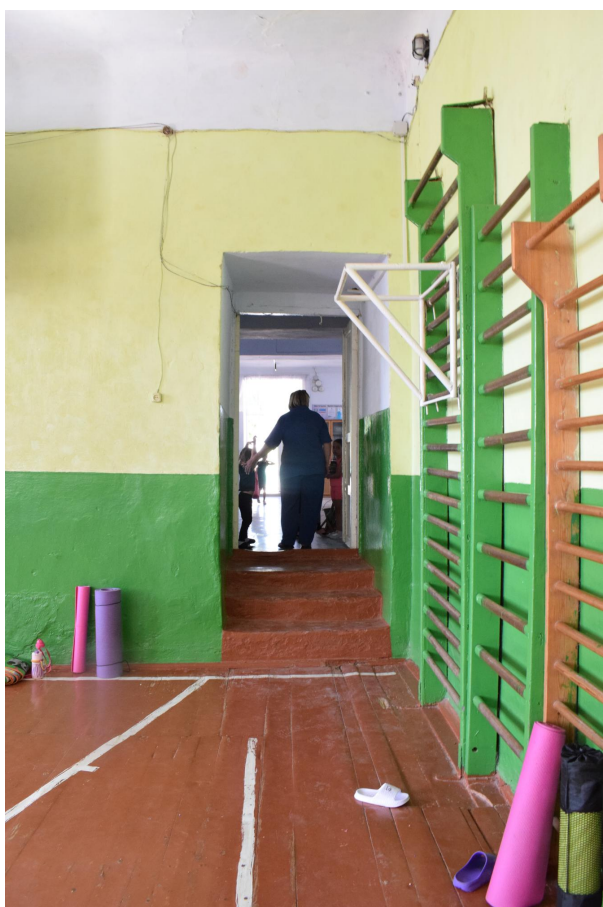
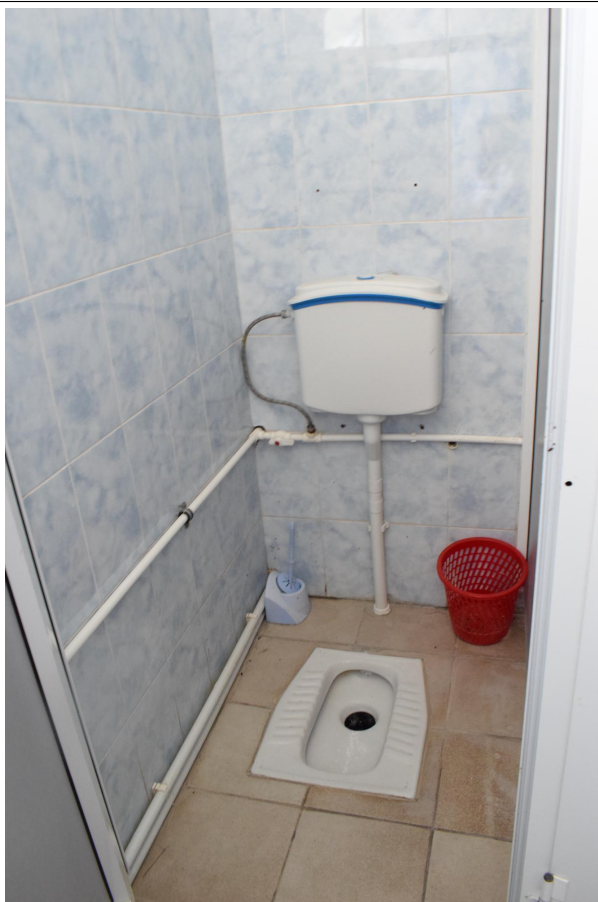
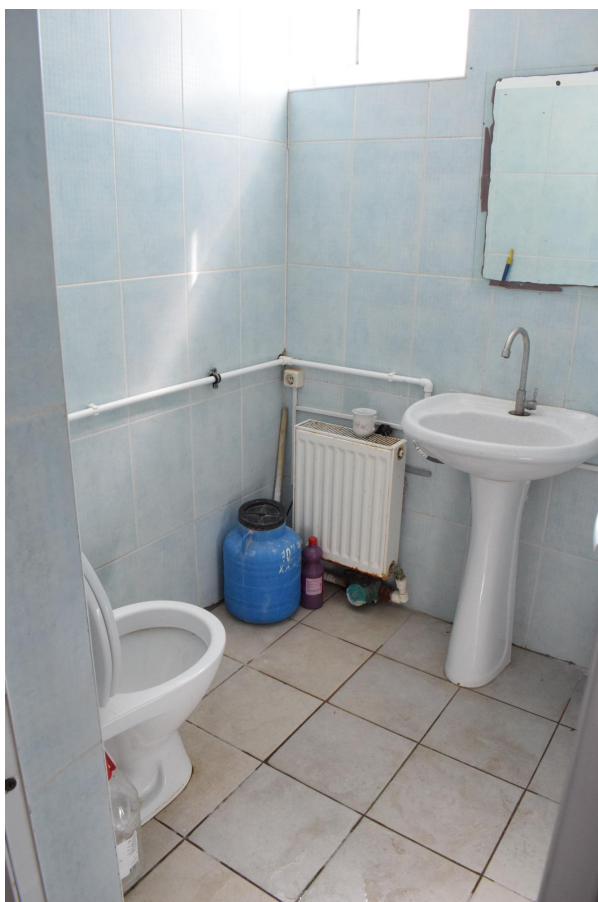
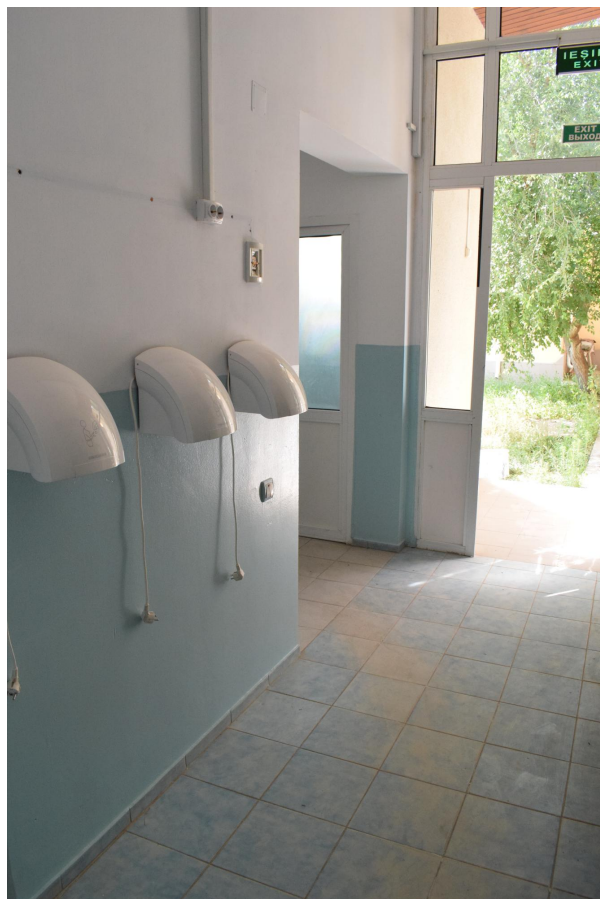
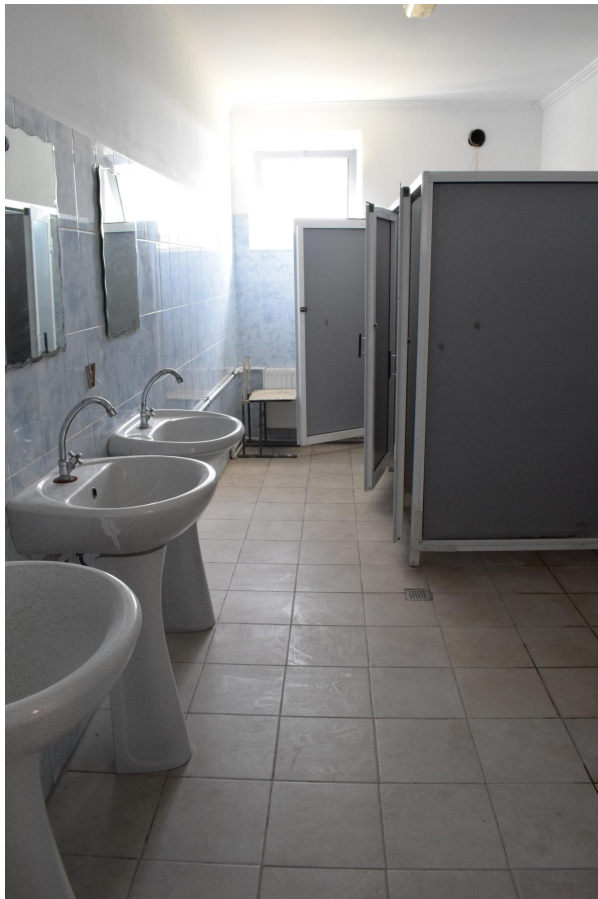
**Galerie - Sala de prestare a serviciului**

| Este la nivel de: | Etaj |
| Dacă sala este la etaj, atunci există un ascensor/elevator: | Nu . Nu există opțiune alternativă pentru a urca la etaj |
| Trepte: | Da, 3 trepte , înălțimea:18 cm |
