# Formular de evaluare a condițiilor de accesibilitate a clădirilor publice

| Categorii | Indicatori | Date colectate |
|---|---|---|
| Adresa, strada, nr.: | Sorocii 21 | |
| Instituția: | Gimnaziul 3 (BESV2/29) | |

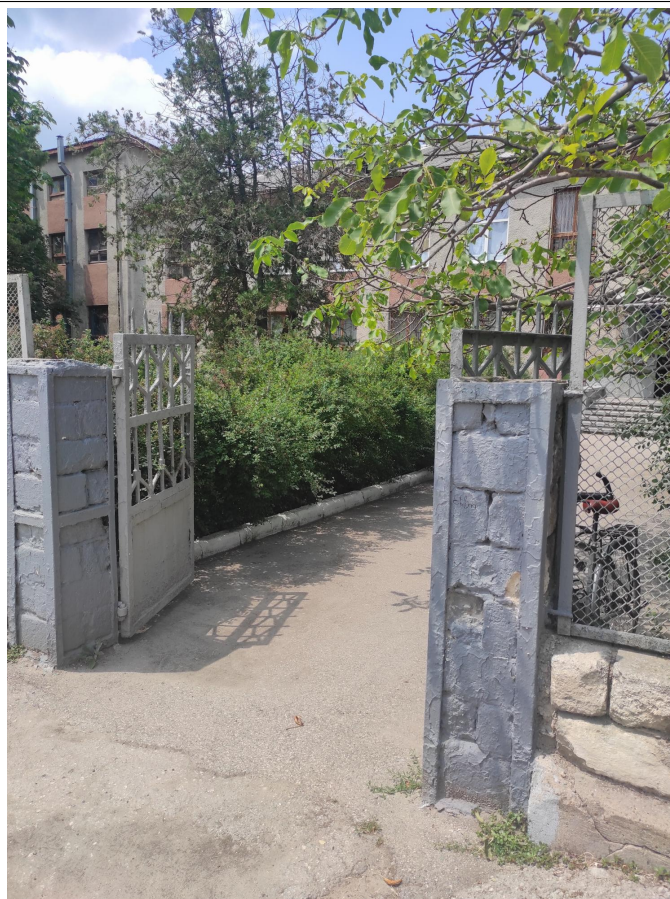
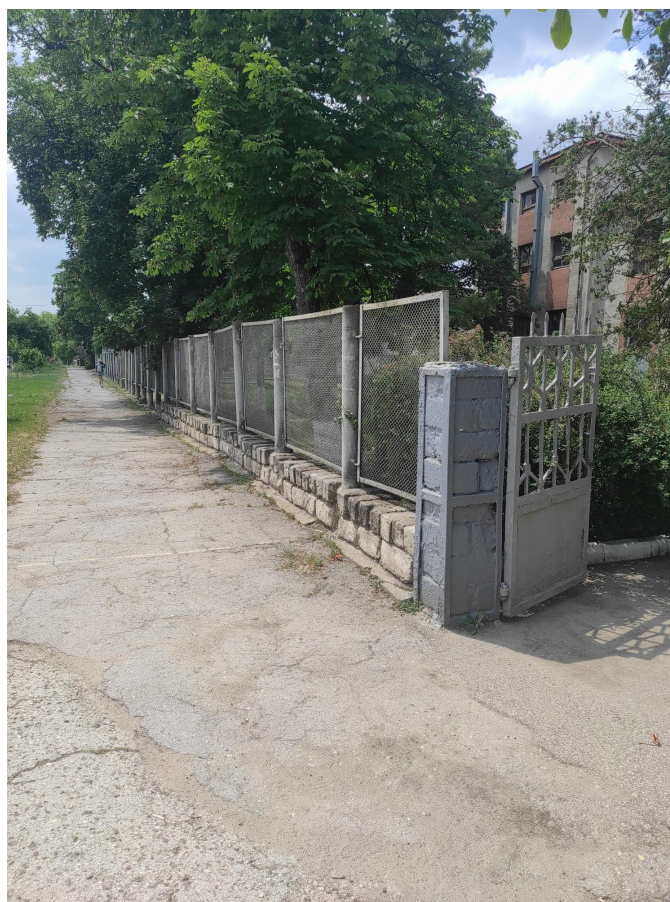
## Galerie - Intrare în clădire

| Intrarea în clădire este la nivelul solului: | Nu |
| La intrare sunt trepte: | Da, 6 trepte , Înălțime totală a treptelor/scărilor (cm)15 cm |
| Înălțimea pragului ușii (de la nivelul solului până la nivelul superior al pragului): | 87 cm<br>! Pentru h - până în 20 cm - se aplica regula de 1:10<br>! La fiecare 9 m de cm x 140 cm |
| Dacă există trepte, sunt semnalate treptele cu elemente contrastante și/sau tactile: | Nu<br>Standard: prima și ultima treaptă trebuie semnalate în culori contrastante |
| Există rampă de acces: | Nu |

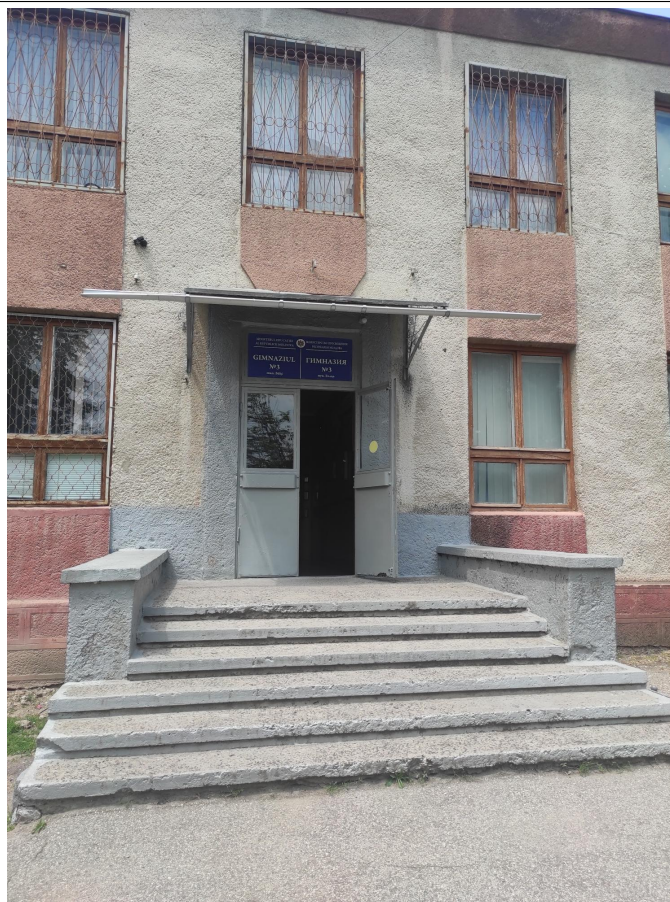
## Galerie - Uși

| Categorii | Indicatori | Date colectate |
|---|---|---|
| | Dimensiuni ușă de intrare: | Dublă: 70 cm + 70 cm<br>Standard: lumina ușii duble trebuie să fie de minim 90 cm<br>Ușa mică din cea dublă se deschide |
| | Prag ușă de intrare: | Un prag cu înălțimea: 6 cm<br>Standard: pragul trebuie să fie de maxim 2 cm |
| | Praguri de la ușile de interior: | Prag 1 cu înălțimea: 8 cm<br>Standard: pragul trebuie să fie de maxim 2 cm<br>Prag 2 cu înălțimea: 4 cm<br>Standard: pragul trebuie să fie de maxim 2 cm |
| | Ușile de la intrare și din interiorul clădirii sunt dotate/marcate corespunzător cu semne contrastante: | Nu<br>Standard: este o diferență de culoare contrastantă (culori închise / culori deschise) între perete și podea |

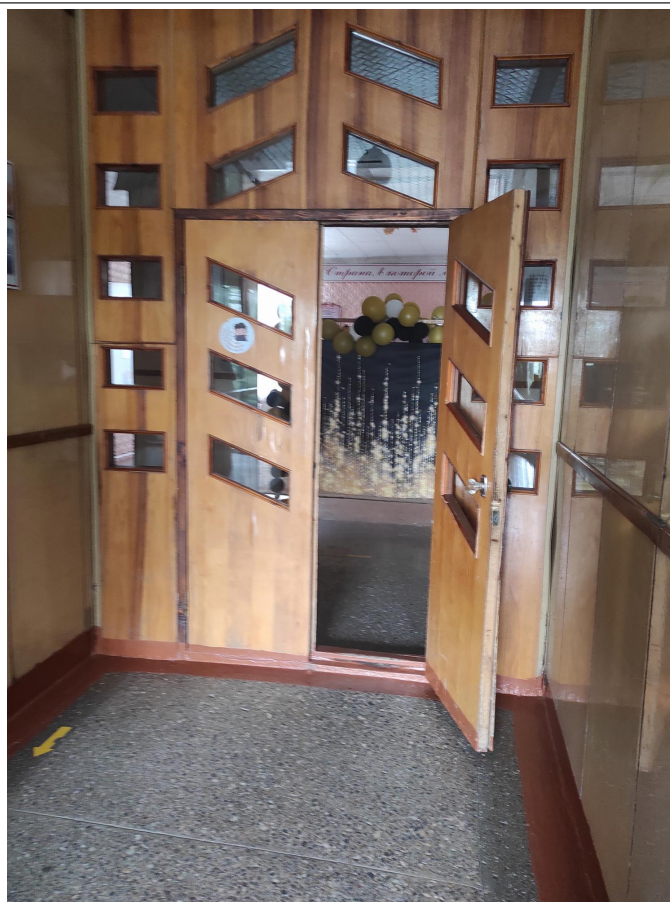
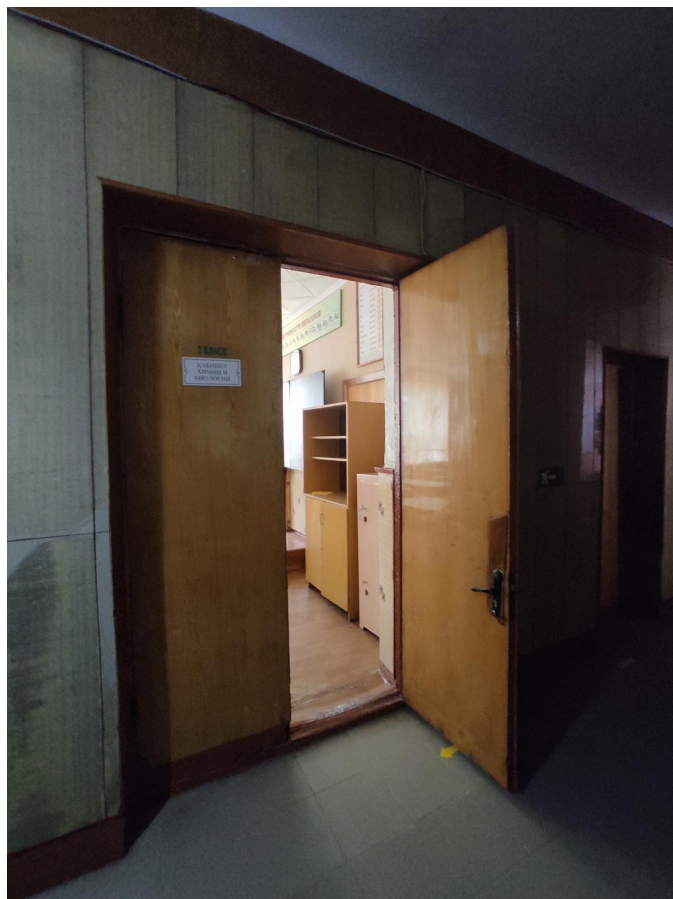
**Galerie - Coridoare**

| Lățimea coridorului (în cel mai îngust loc) este peste 150 cm? | Da |
| Trepte: | Da , 3 trepte , înălțimea:17 cm |
| Dacă sunt trepte, este o rampă interioară: | Nu |
| Iluminare bună (lumină de zi și lumină artificială) pe hol și pe culoarele principale: | Parțial |

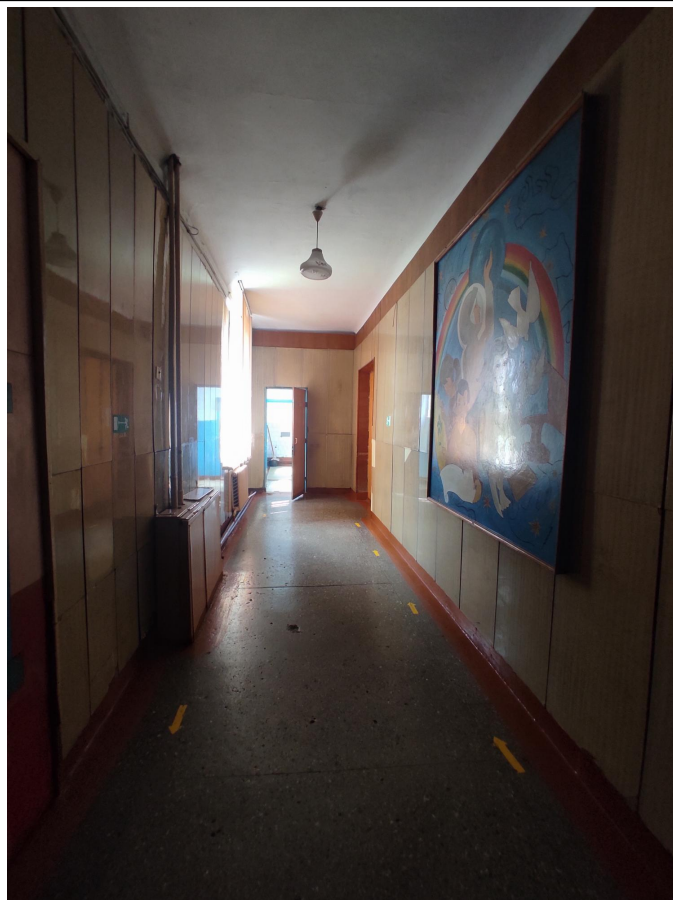
## **Galerie - Sala de prestare a serviciului**

| Categorii | Indicatori | Date colectate |
|---|---|---|
| Este la nivel de: | Parter | |
| În sală este spațiu de manevră pentru un scaun rulant cu diagonala minimă de 140 cm: | | Da |
| Culori contrastante pentru sală: | | Da<br>Standard: este o diferență de culoare contrastantă (culori închise / culori deschise) între perete și podea |
