Formular de evaluare a condițiilor de accesibilitate a clădirilor publice

Categorii	Indicatori	Date colectate
Localitate, raion:	Mana (Orhei)	
Adresa, strada, nr.:	-	
Instituția:	BESV - 25/70 (Casa de cultura)	
Tipul instituției:	BESV	
Latitudinea:	47.340973 ,	
Longitudinea:	28.686959

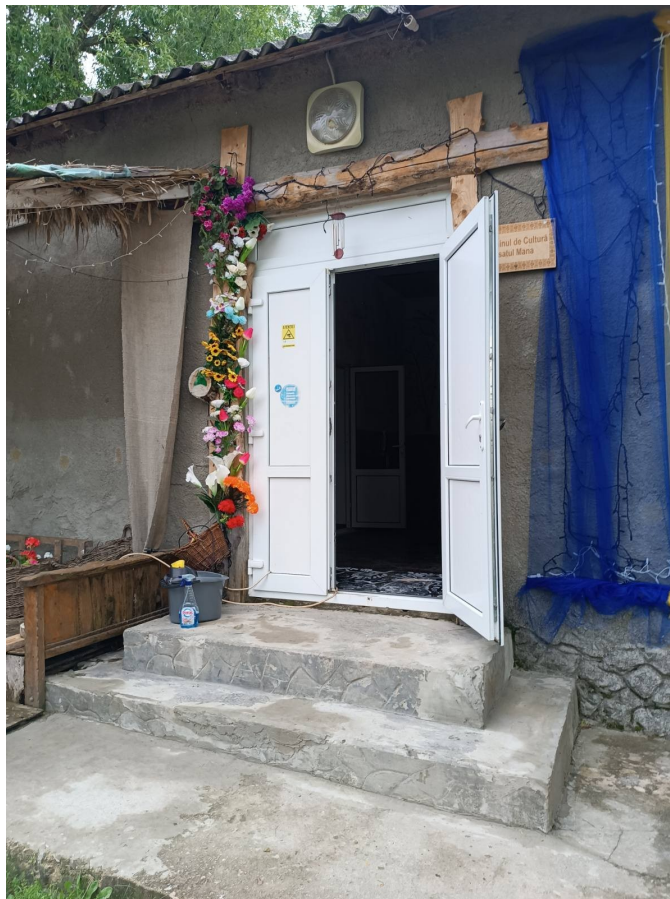
Galerie - Intrare în clădire

Intrarea în clădire este la nivelul solului:	Nu
Dacă este folosită o intrare alternativă, există indicatoare care arată direcția către aceasta:	Nu
La intrare sunt trepte:	Da, 2 trepte , Înălțime totală a treptelor/scărilor (cm)25 cm
La intrarea în clădire este instalată o platformă de ridicare (verticală sau înclinată):	Nu
Ușa se deschide în interior sau exterior:	Exterior
Dimensiunile pragului/spațiului din fața ușii de intrare în clădire:	90 cm x 120 cm
Înălțimea pragului ușii (de la nivelul solului până la nivelul superior al pragului):	45 cm Standard: Se aplica regula de 1:12
Dacă există trepte, sunt semnalate treptele cu elemente contrastante și/sau tactile:	Nu Standard: prima și ultima treaptă trebuie semnalate în culori contrastante
Există rampă de acces:	Nu
Nu există rampă, dar sunt șine metalice:	Nu

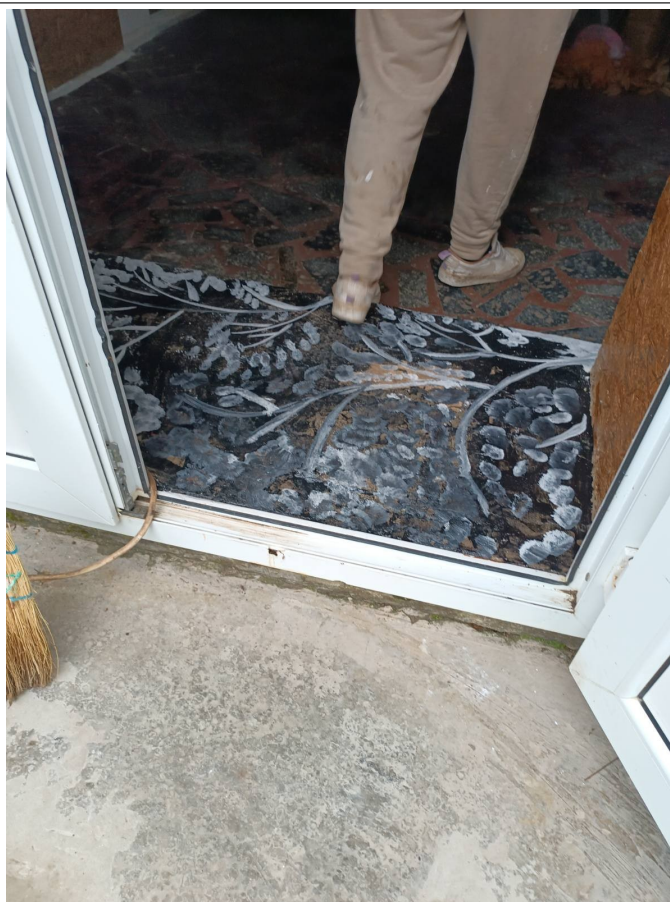
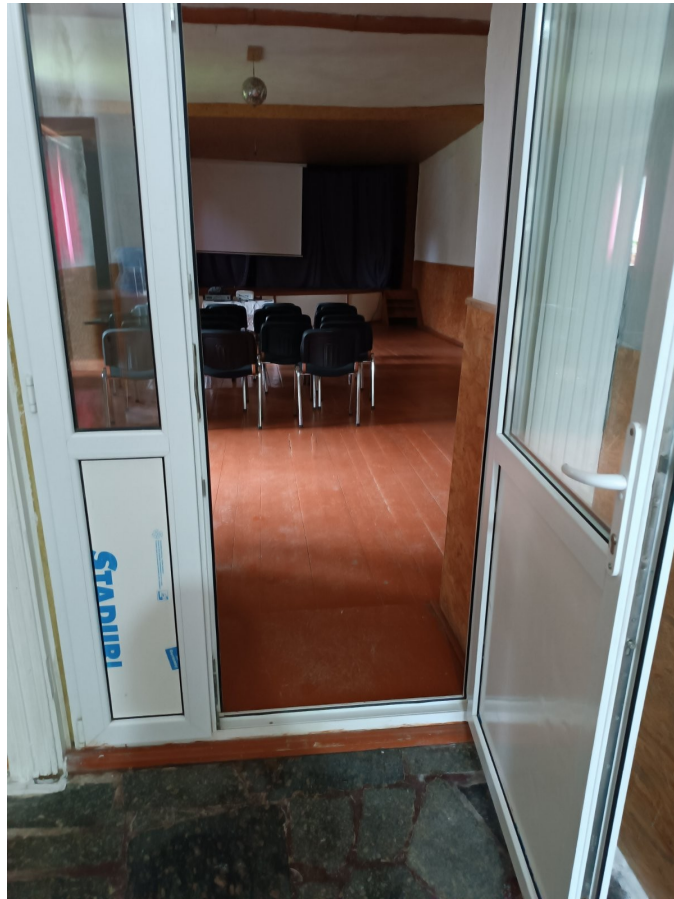
Galerie - Uși

Categorii	Indicatori	Date colectate
	Dimensiuni ușă de intrare:	Dublă: 40 cm + 80 cm Standard: lumina ușii duble trebuie să fie de minim 90 cm Ușa mică din cea dublă se deschide
	Prag ușă de intrare:	Un prag cu înălțimea: 10 cm Standard: pragul trebuie să fie de maxim 2 cm
	Uși în interior:	Lățimea: 120 cm
	Praguri de la ușile de interior:	Prag 1 cu înălțimea: 4 cm Standard: pragul trebuie să fie de maxim 2 cm
	Ușile de la intrare și din interiorul clădirii sunt dotate/marcate corespunzător cu semne contrastante:	Nu Standard: este o diferență de culoare contrastantă (culori închise / culori deschise) între perete și podea

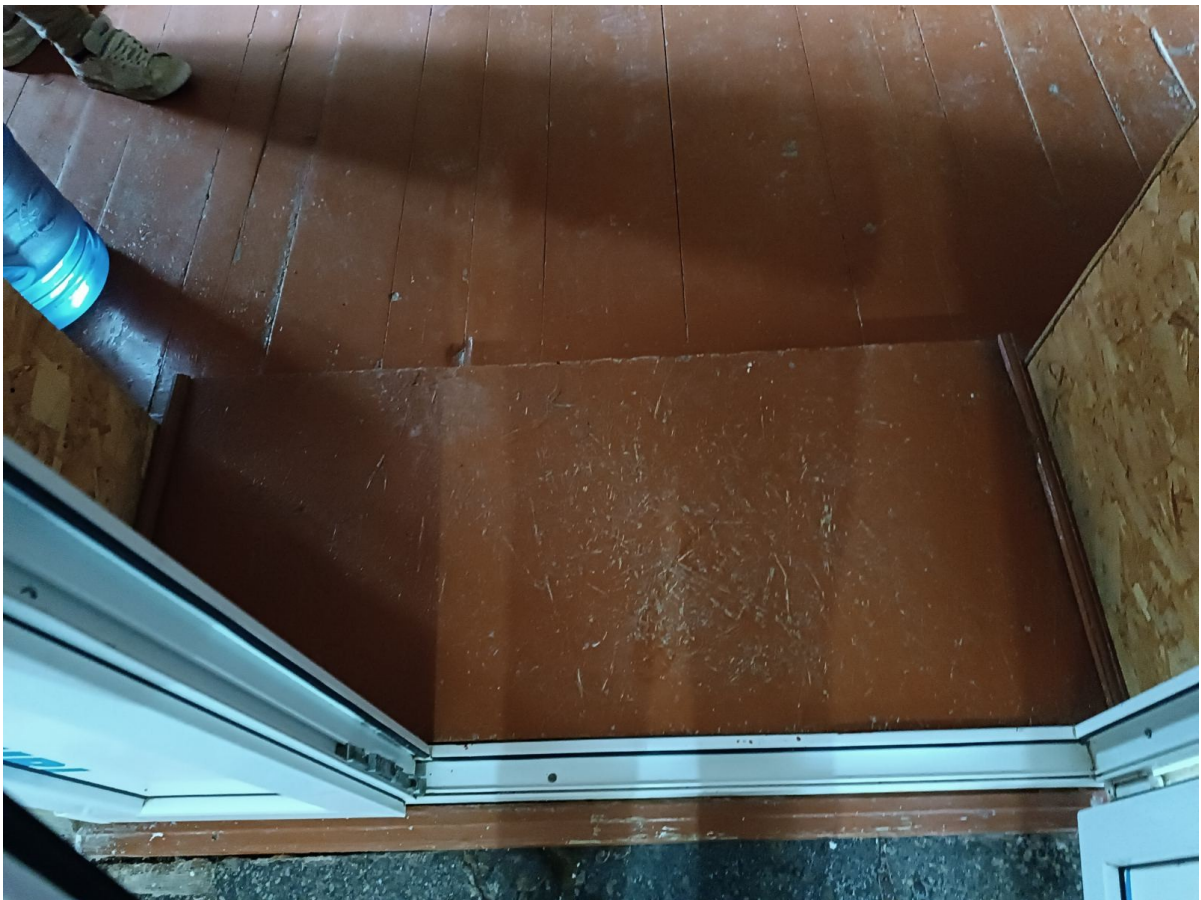
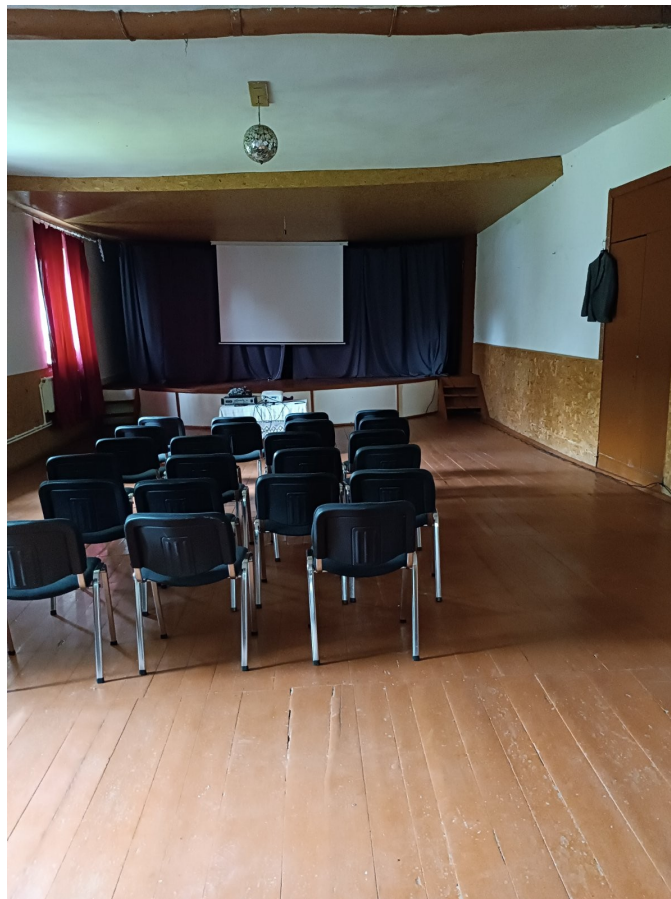
Galerie - Coridoare

Coridoare:	Da
Lățimea coridorului (în cel mai îngust loc) este peste 150 cm?	Da
Trepte:	Nu
Pardoseala/podeaua în coridor este suprafață accesibilă:	Da
Suprafață alunecoasă:	Nu
Bariere/obstacole:	Nu
Culori contrastante (este o diferență de culoare contrastantă (culori închise / culori deschise) între perete și podea):	Da
Iluminare bună (lumină de zi și lumină artificială) pe hol și pe culoarele principale:	Da
