# Formular de evaluare a condițiilor de accesibilitate a clădirilor publice

| Categorii | Indicatori | Date colectate |
|---|---|---|
| Adresa, strada, nr.: | s. Sverdiac Casa de Cultură (BESV 27/41) | |
| Instituția: | Casa de Cultură | |

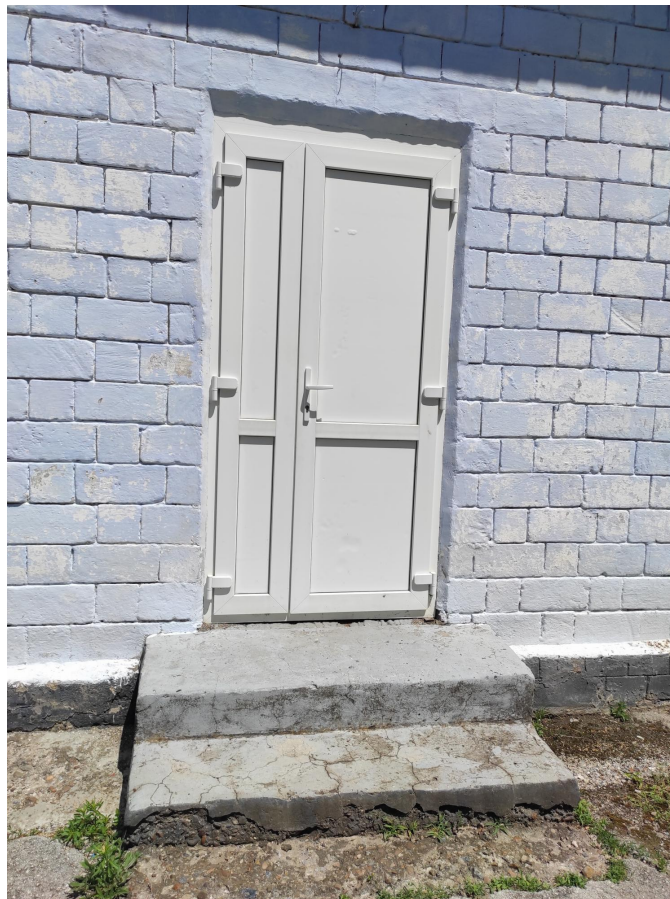
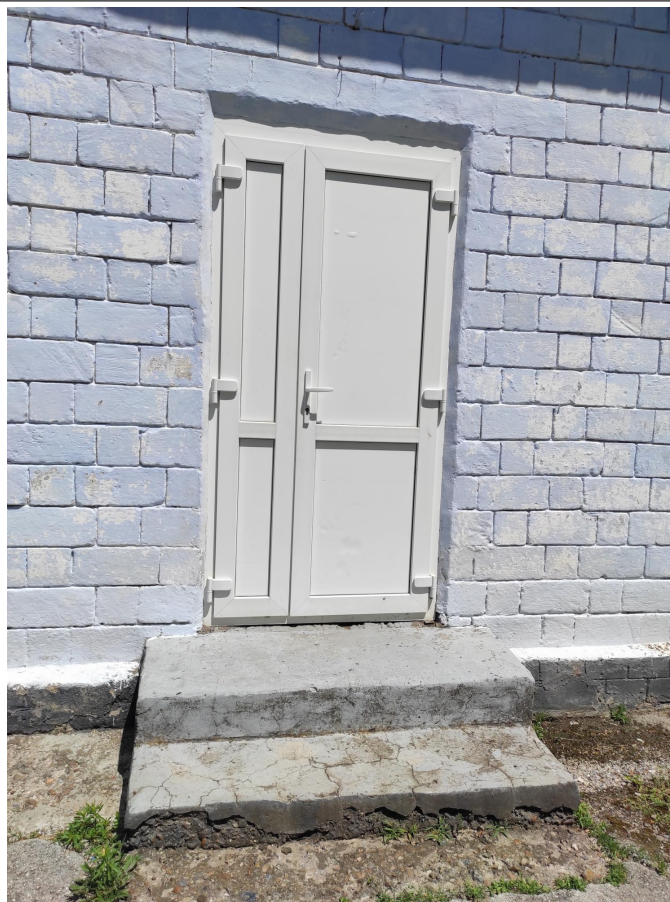
Galerie - Căi de acces către clădire

| Tip înveliș: | asfalt + pământ tasat |
| Drumurile/Căile de acces sunt: | Denivelate |
| Nivel: | Înclinat în urcuș |
