# Formular de evaluare a condițiilor de accesibilitate a clădirilor publice

| Categorii | Indicatori | Date colectate |
|---|---|---|
| Localitate, raion: | Balatina (Glodeni) | |
| Instituția: | BESV-19/7(Camin cultural) | |

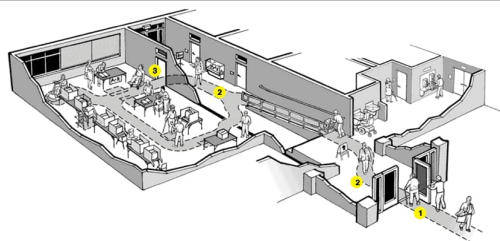
| Categorii | Indicatori | Date colectate |
|---|---|---|
| | În sală este spațiu de manevră pentru un scaun rulant cu diagonala minimă de 140 cm: | Da |
| | Culori contrastante pentru sală: | Da<br>Standard: este o diferență de culoare contrastantă (culori închise / culori deschise) între perete și podea |

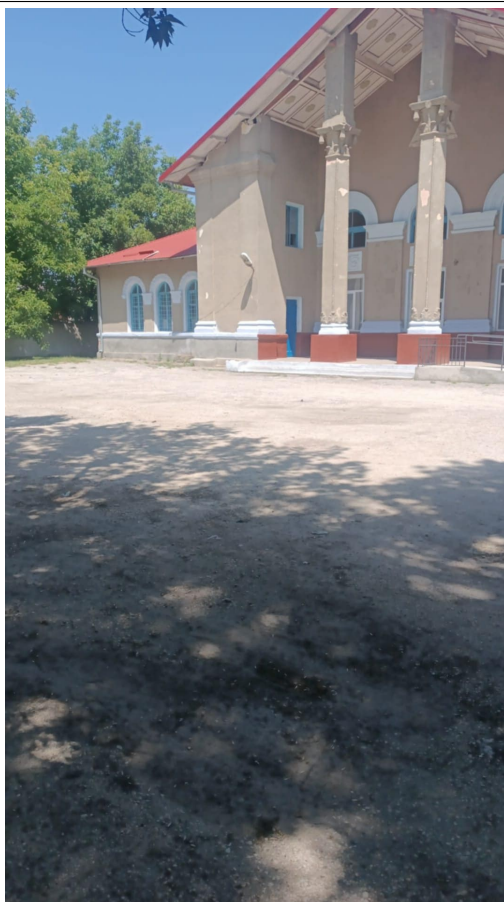
## **Galerie - Căi de acces către clădire**

| Tip înveliș: | Asfalt |
| Drumurile/Căile de acces sunt: | Cu fisuri / gropi |
| Scări/Trepte: | Da, 3 scări/trepte , înălțimea:46 cm |

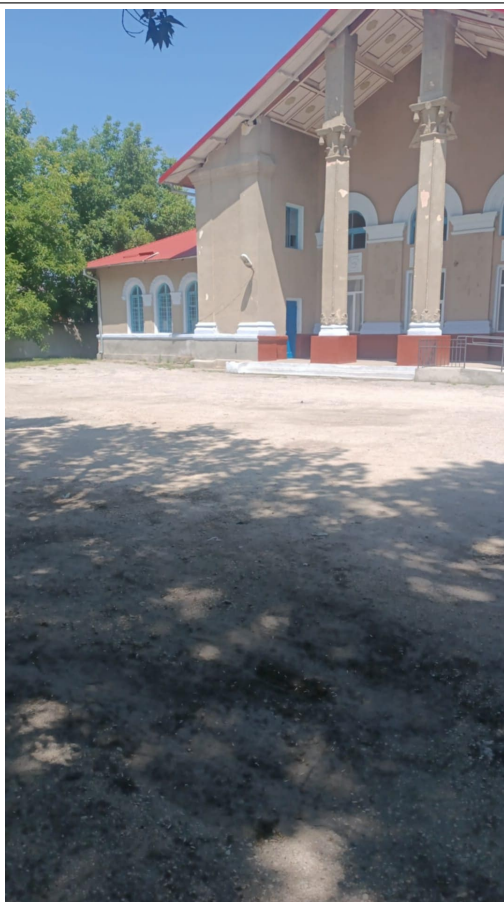
## **Galerie - Loc de parcare**

| Parcare obișnuită: | Nu , dar există loc unde poate fi amenajată parcare |
| Locuri de parcare amenajate pentru persoanele cu dizabilități: | Nu |

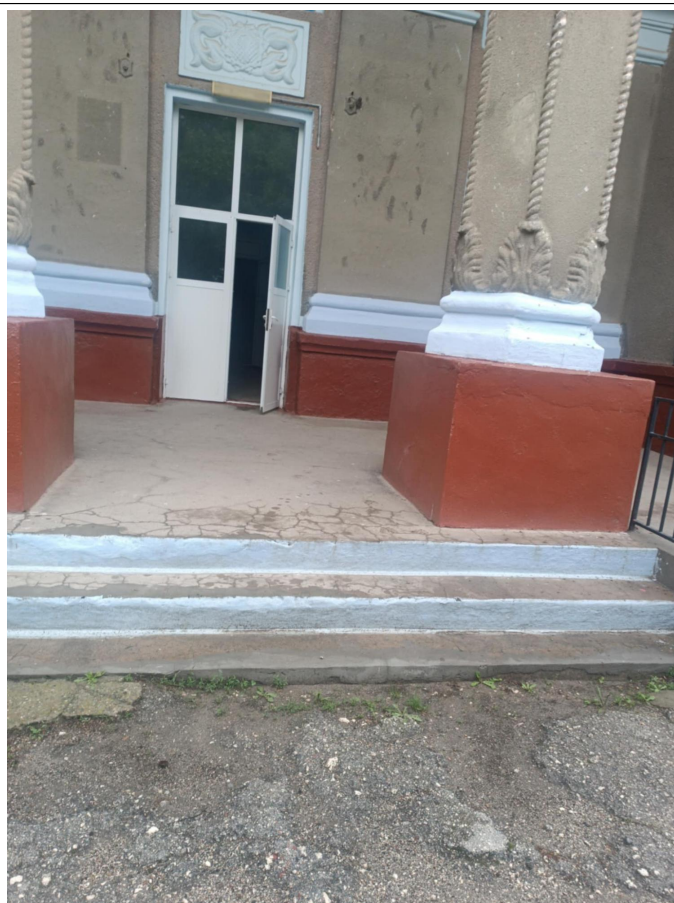
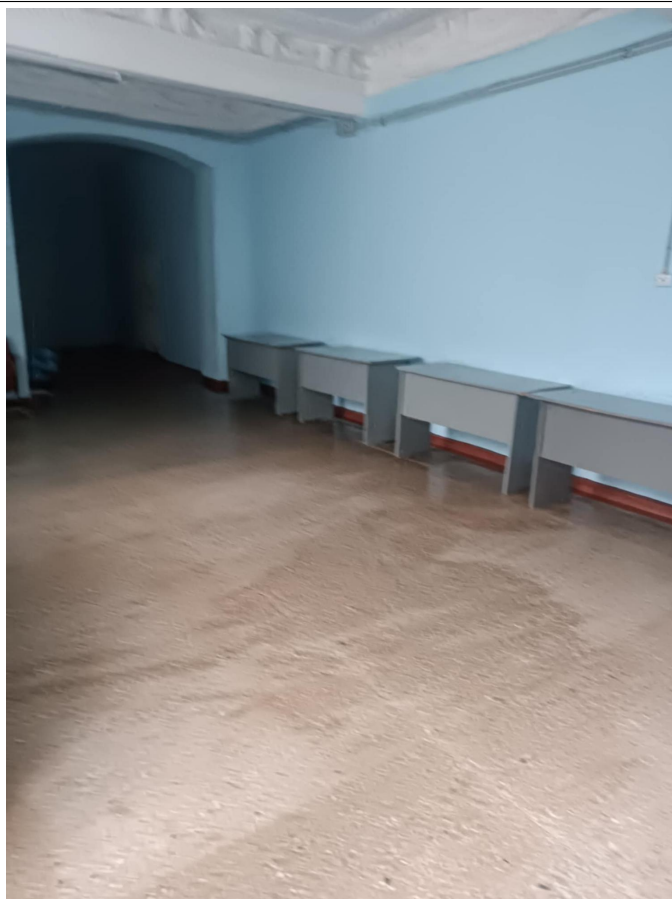
**Galerie - Uși**

| Dimensiuni ușă de intrare: | Dublă: 62 cm + 70 cm<br>Standard: lumina ușii duble trebuie să fie de minim 90 cm<br>Ușa mică din cea dublă se deschide |
| Prag ușă de intrare: | Un prag cu înălțimea: 2 cm<br>Standard: pragul trebuie să fie de maxim 2 cm |
| Ușile de la intrare și din interiorul clădirii sunt dotate/marcate corespunzător cu semne contrastante: | Da<br>Standard: este o diferență de culoare contrastantă (culori închise / culori deschise) între perete și podea |
