# Formular de evaluare a condițiilor de accesibilitate a clădirilor publice

Echipa de evaluare: Vandan Service SRL, Monitor de accesibilitate

| Categorii | Indicatori | Date colectate |
|---|---|---|
| Instituția: | BESV 1/144, IPNA, "Teleradio Moldova", or.Chisinau | |

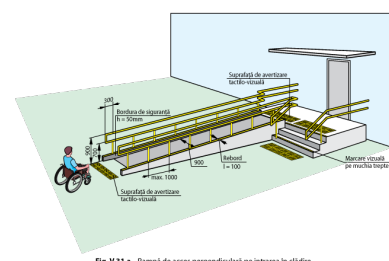
| Categorii | Indicatori | Date colectate |
|---|---|---|
| | La intrare sunt trepte: | Da, 7 trepte , Înălțime totală a treptelor/scărilor (cm)18 cm |
| | Înălțimea pragului ușii (de la nivelul solului până la nivelul superior al pragului): | 126 cm<br>! Pentru h - până în 20 cm - se aplica regula de 1:10<br>! La fiecare 9 m de cm x 140 cm |
| | Dacă există trepte, sunt semnalate treptele cu elemente contrastante și/sau tactile: | Nu<br>Standard: prima și ultima treaptă trebuie semnalate în culori contrastante |
| | Există rampă de acces: | Da |
| | Lungimea rampei: | 250 cm |
| | Lățimea rampei: | 50 cm |
| | Sunt bare de suport: | Da<br>Barele au un rând. Înălțimea barele de sus: 85 . |
| | Rampa are bară de siguranță: (din țeavă sau beton, la H = 5-10 cm) | Nu |

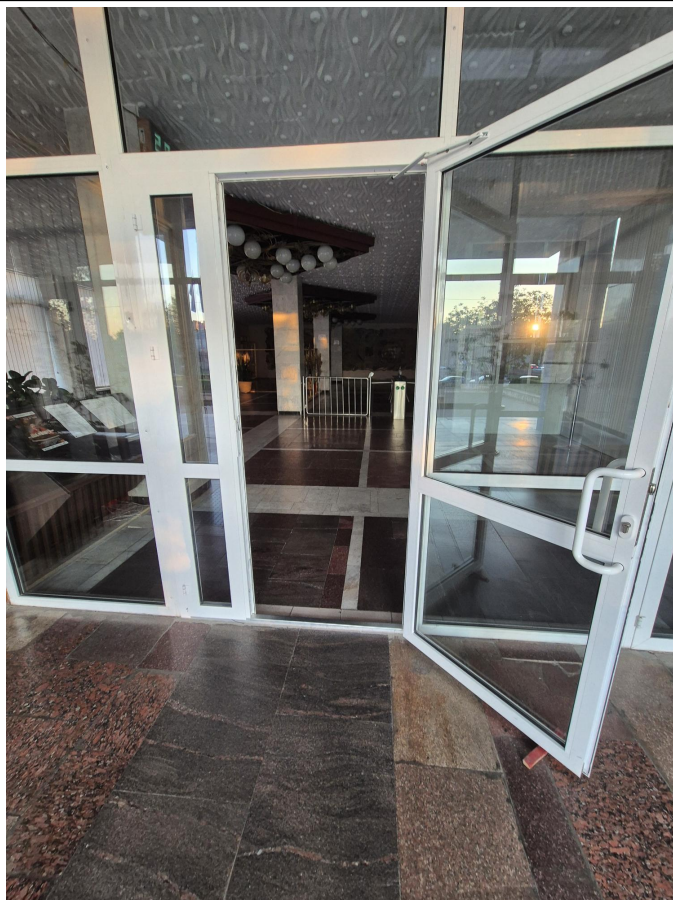
## Galerie - Uși

| Dimensiuni ușă de intrare: | Dublă: 90 cm + 35 cm<br>Standard: lumina ușii duble trebuie să fie de minim 90 cm<br>Ușa mică din cea dublă se deschide |

| Categorii | Indicatori | Date colectate |
|---|---|---|
| | Prag ușă de intrare: | Prag exterior și interior cu înălțimile: 2 + 1 cm<br><b>Standard: pragul trebuie să fie de maxim 2 cm</b> |
| | Praguri de la ușile de interior: | Prag 1 cu înălțimea: 2 cm<br><b>Standard: pragul trebuie să fie de maxim 2 cm</b> |
| | Ușile de la intrare și din interiorul clădirii sunt dotate/marcate corespunzător cu semne contrastante: | Nu<br><b>Standard: este o diferență de culoare contrastantă (culori închise / culori deschise) între perete și podea</b> |
