# Formular de evaluare a condițiilor de accesibilitate a clădirilor publice

Data: **10-07-2025**

| Categorii | Indicatori | Date colectate |
|---|---|---|
| Adresa, strada, nr.: | i Brătușeni, str. Lenin, nr.79 | |
| Instituția: | Primaria | |

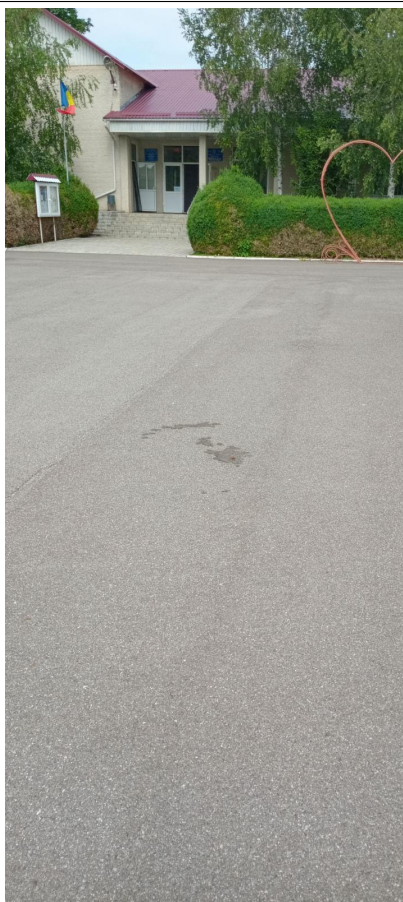
## Galerie - Căi de acces către clădire

| Tip înveliș: | Asfalt |
| Drumurile/Căile de acces sunt: | Calitative |
| Scări/Trepte: | Da, 5 scări/trepte , înălțimea:95 cm |

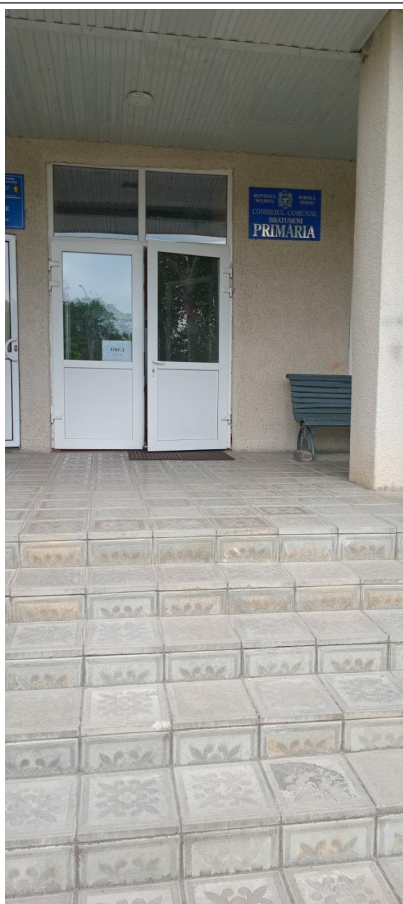
## Galerie - Intrare în clădire

| La intrare sunt trepte: | Da, 6 trepte , Înălțime totală a treptelor/scărilor (cm)96 cm |
| Dacă există trepte, sunt semnalate treptele cu elemente contrastante și/sau tactile: | Nu<br>Standard: prima și ultima treaptă trebuie semnalate în culori contrastante |
| Lungimea rampei: | 290 cm |
| Lățimea rampei: | 90 cm |
| Rampa este din: | gresie alunecoasă |
| Sunt bare de suport: | Da<br>Bara este doar pe partea da . Barele au un rând. Înălțimea barele de sus: 90 . |

| Prag ușă de intrare: | Un prag cu înălțimea: 6 cm<br><b>Standard: pragul trebuie să fie de maxim 2 cm</b> |
