# Formular de evaluare a condițiilor de accesibilitate a clădirilor publice

| Categorii | Indicatori | Date colectate |
|---|---|---|
| Localitate, raion: | Aluatu (Taraclia) | |
| Instituția: | BESV Aluatu nr. 33/16 Centrul Cultural | |

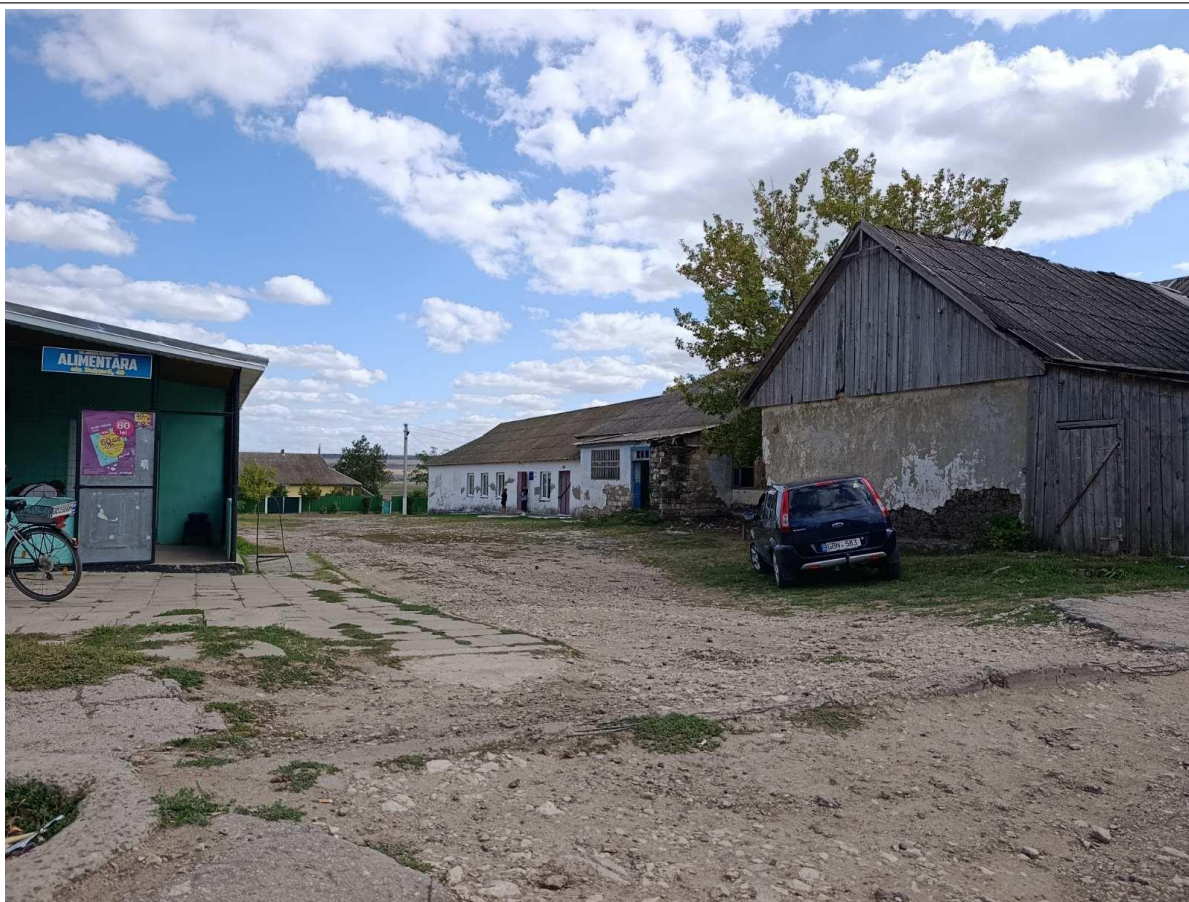
## Galerie - Căi de acces către clădire

| Drumurile/Căile de acces sunt: | Deteriorate |
| Borduri: | Da, 1 borduri , înălțimea:13 cm |
| Nivel: | Înclinat în coborâș |

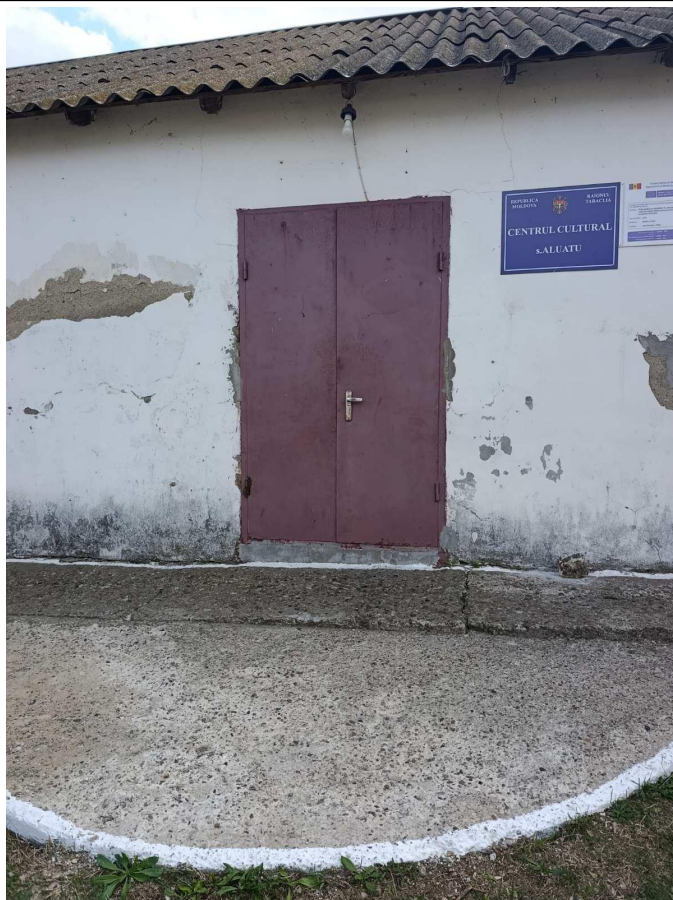
**Galerie - Intrare în clădire**

| Dimensiuni ușă de intrare: | Dublă: 67 cm + 67 cm<br>Standard: lumina ușii duble trebuie să fie de minim 90 cm<br>Ușa mică din cea dublă se deschide |
| Prag ușă de intrare: | Prag exterior și interior cu înălțimile: 15 + 9 cm<br>Standard: pragul trebuie să fie de maxim 2 cm |

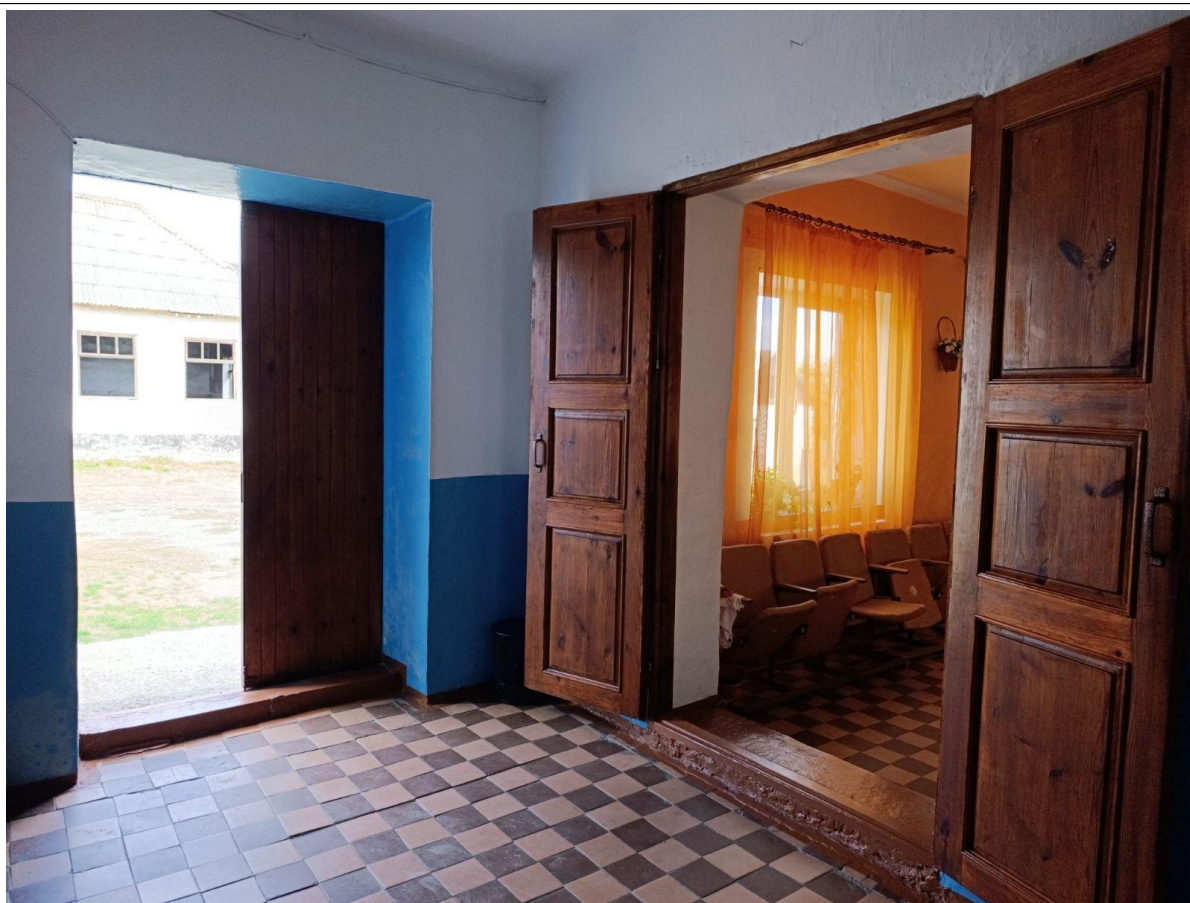
**Galerie - Coridoare**

| Lățimea coridorului (în cel mai îngust loc) este peste 150 cm? | Da |
| Culori contrastante (este o diferență de culoare contrastantă (culori închise / culori deschise) între perete și podea): | Da |
