# Formular de evaluare a condițiilor de accesibilitate a clădirilor publice

| Categorii | Indicatori | Date colectate |
|---|---|---|
| Adresa, strada, nr.: | str. Bulgară, 38 | |
| Instituția: | BESV Aluatu nr. 33/16 Centrul Cultural | |

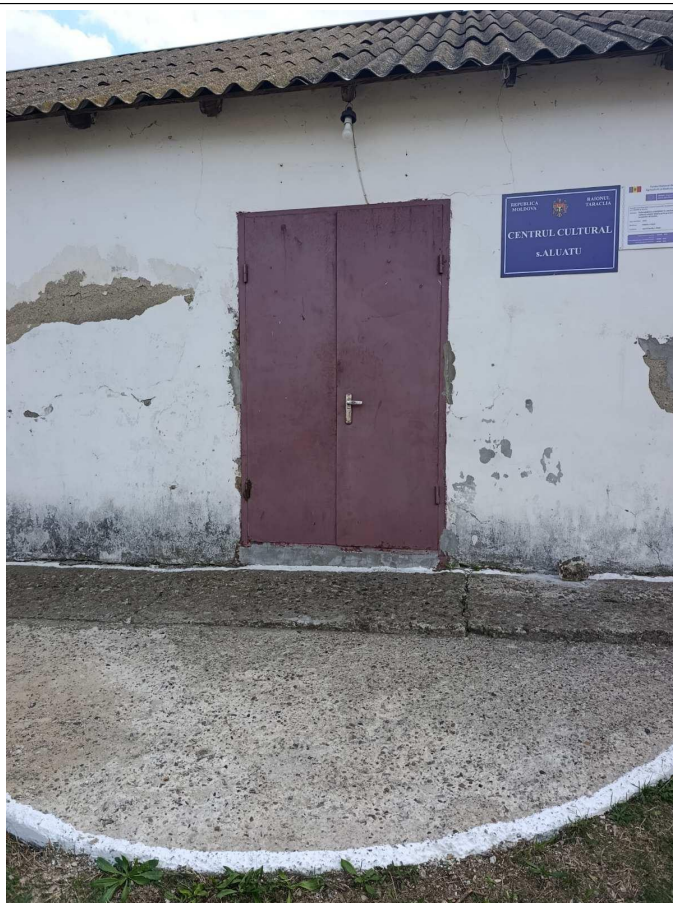
**Galerie - Intrare în clădire**

| Dimensiuni ușă de intrare: | Dublă: 67 cm + 67 cm<br>Standard: lumina ușii duble trebuie să fie de minim 90 cm<br>Ușa mică din cea dublă se deschide |
| Prag ușă de intrare: | Prag exterior și interior cu înălțimile: 15 + 9 cm<br>Standard: pragul trebuie să fie de maxim 2 cm |
