# Formular de evaluare a condițiilor de accesibilitate a clădirilor publice

| Categorii | Indicatori | Date colectate |
|---|---|---|
| Localitate, raion: | Neculaieuca (Orhei) | |
| Instituția: | BESV - 25/52 | |

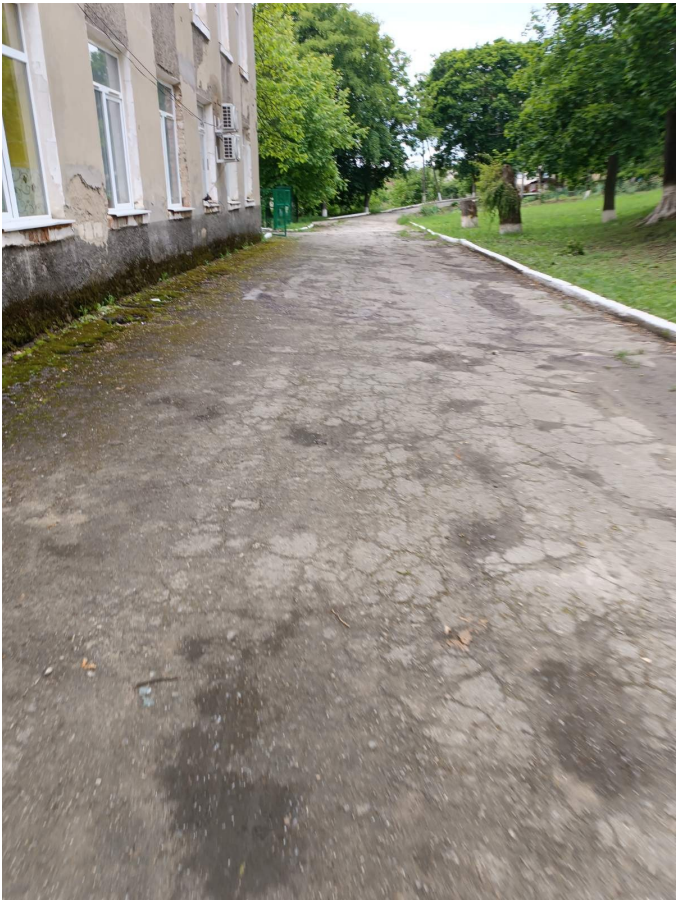
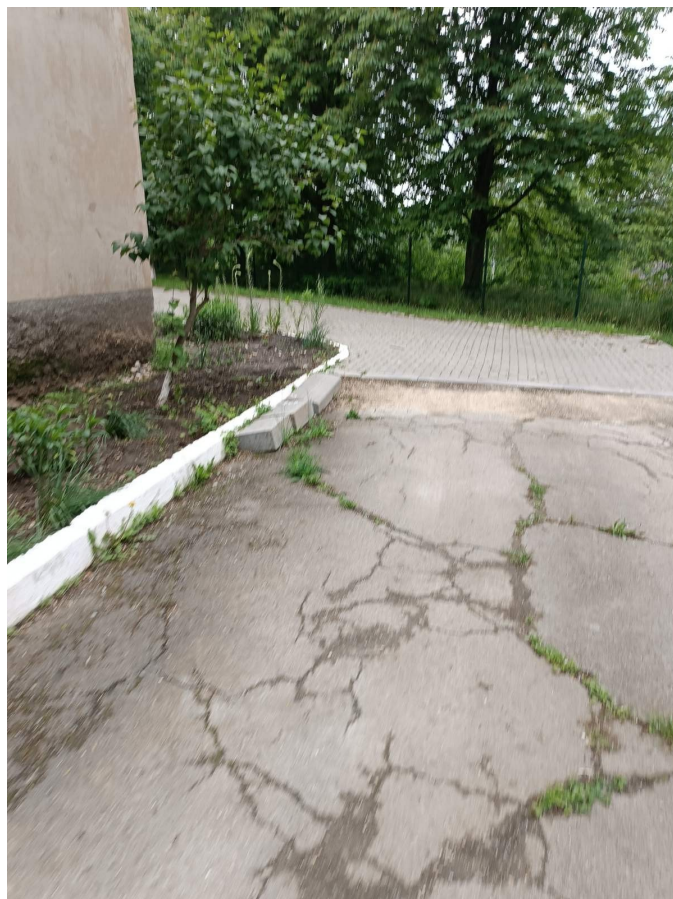
Galerie - Căi de acces către clădire

| Tip înveliș: | Asfalt |
| Drumurile/Căile de acces sunt: | Cu fisuri / gropi |
| Trotuare: | Nu |
| Nivel: | Înclinat în urcuș |

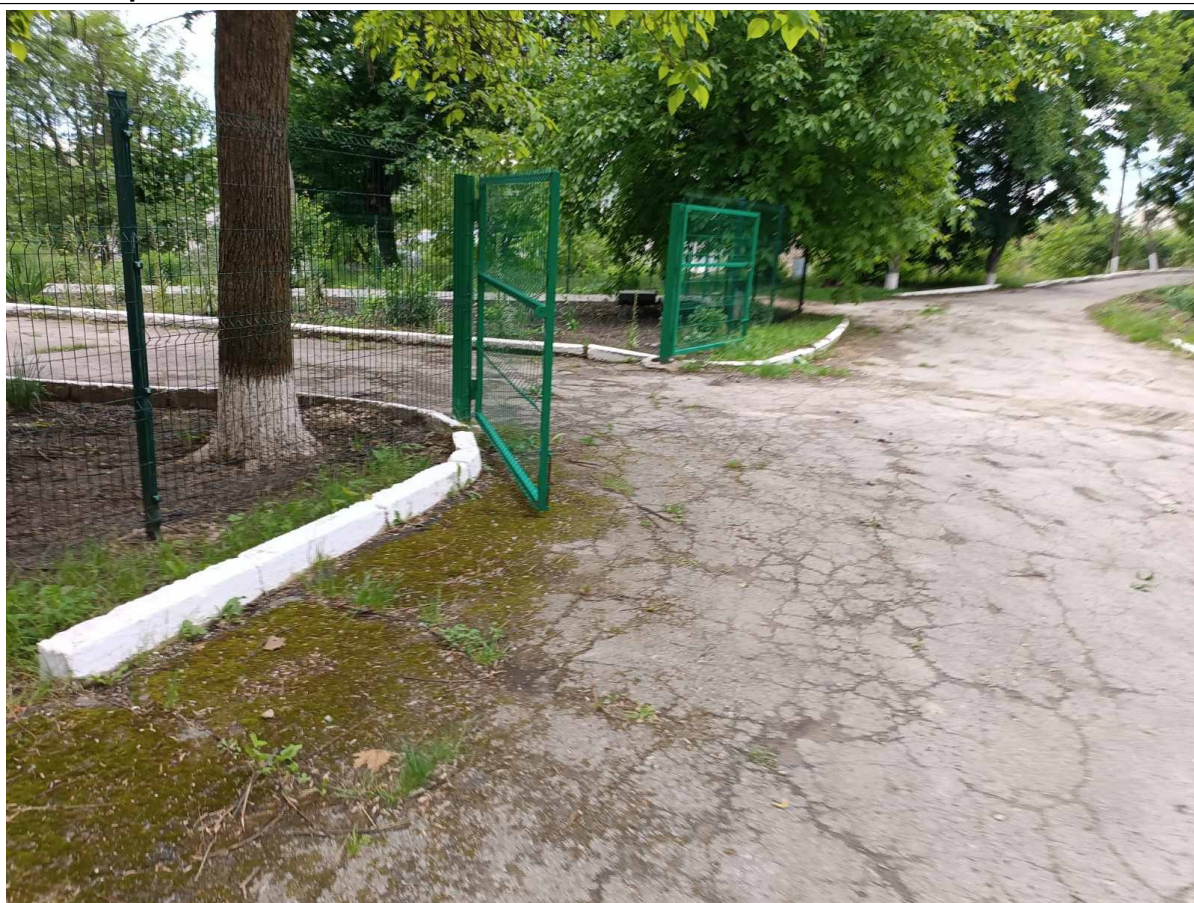
**Galerie - Loc de parcare**

| Parcare obișnuită: | Nu , dar există loc unde poate fi amenajată parcare |
| Locuri de parcare amenajate pentru persoanele cu dizabilități: | Nu |

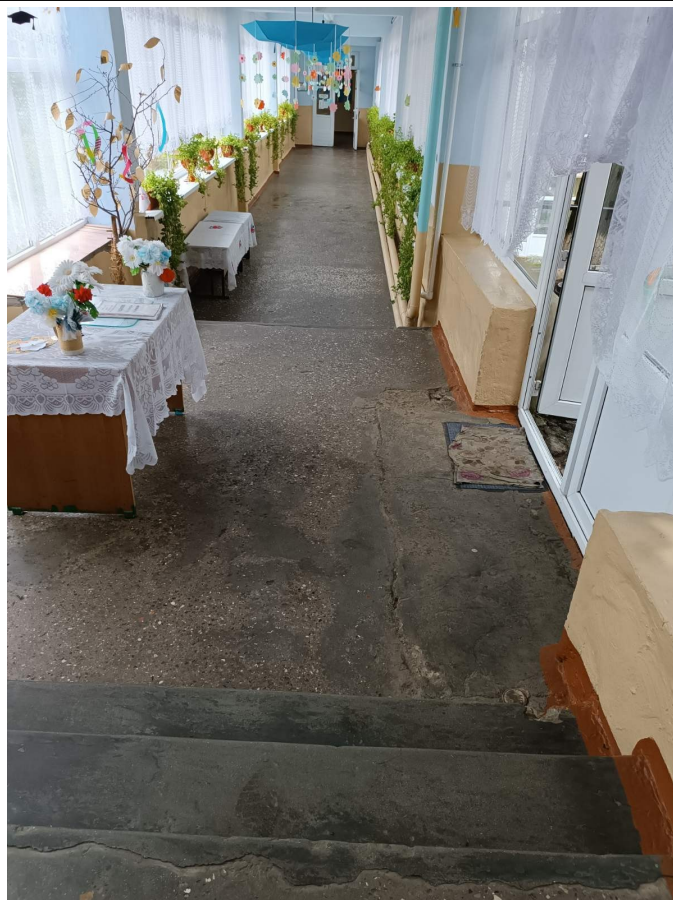
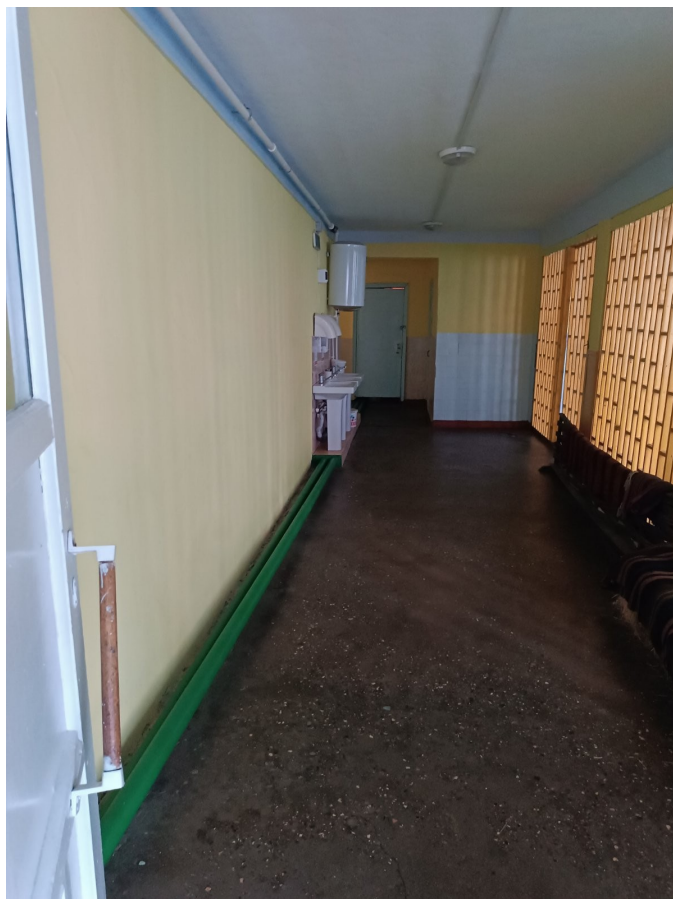
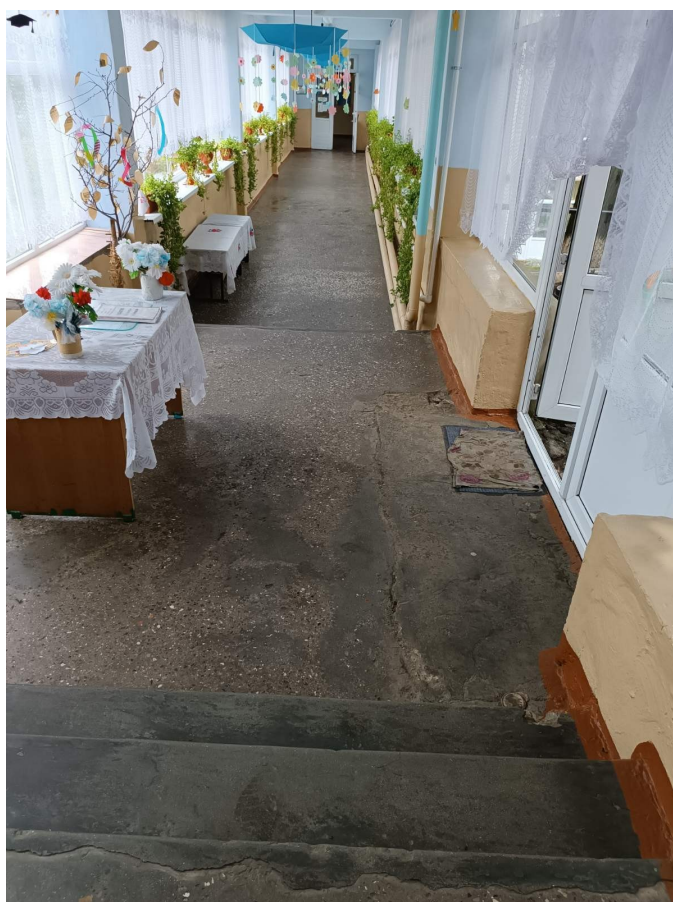
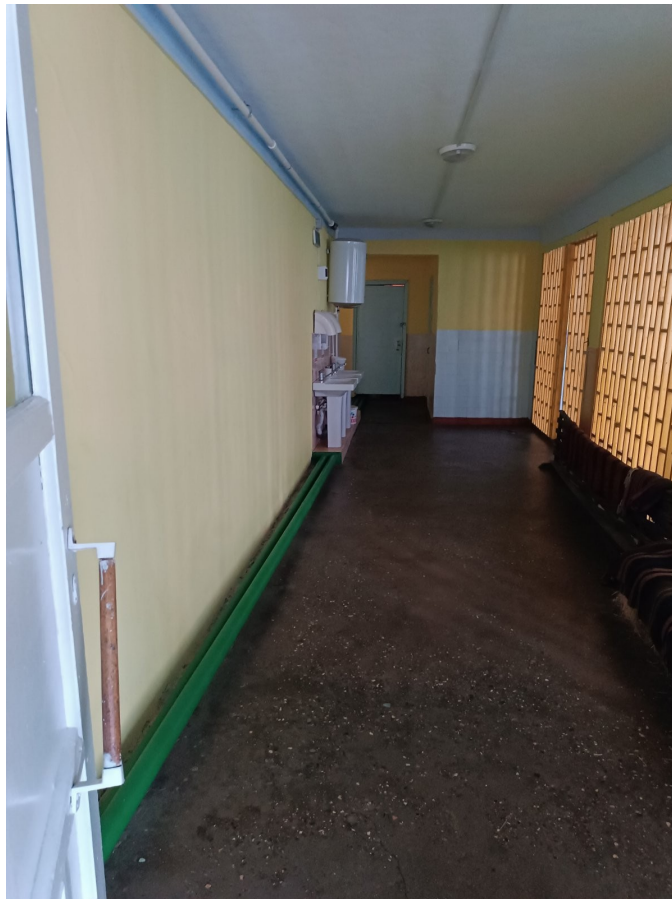
## Galerie - Coridoare

| Lățimea coridorului (în cel mai îngust loc) este peste 150 cm? | Da |
| Pardoseala/podeaua în coridor este suprafață accesibilă: | Da |
| Culori contrastante (este o diferență de culoare contrastantă (culori închise / culori deschise) între perete și podea): | Da |
| Iluminare bună (lumină de zi și lumină artificială) pe hol și pe culoarele principale: | Da |

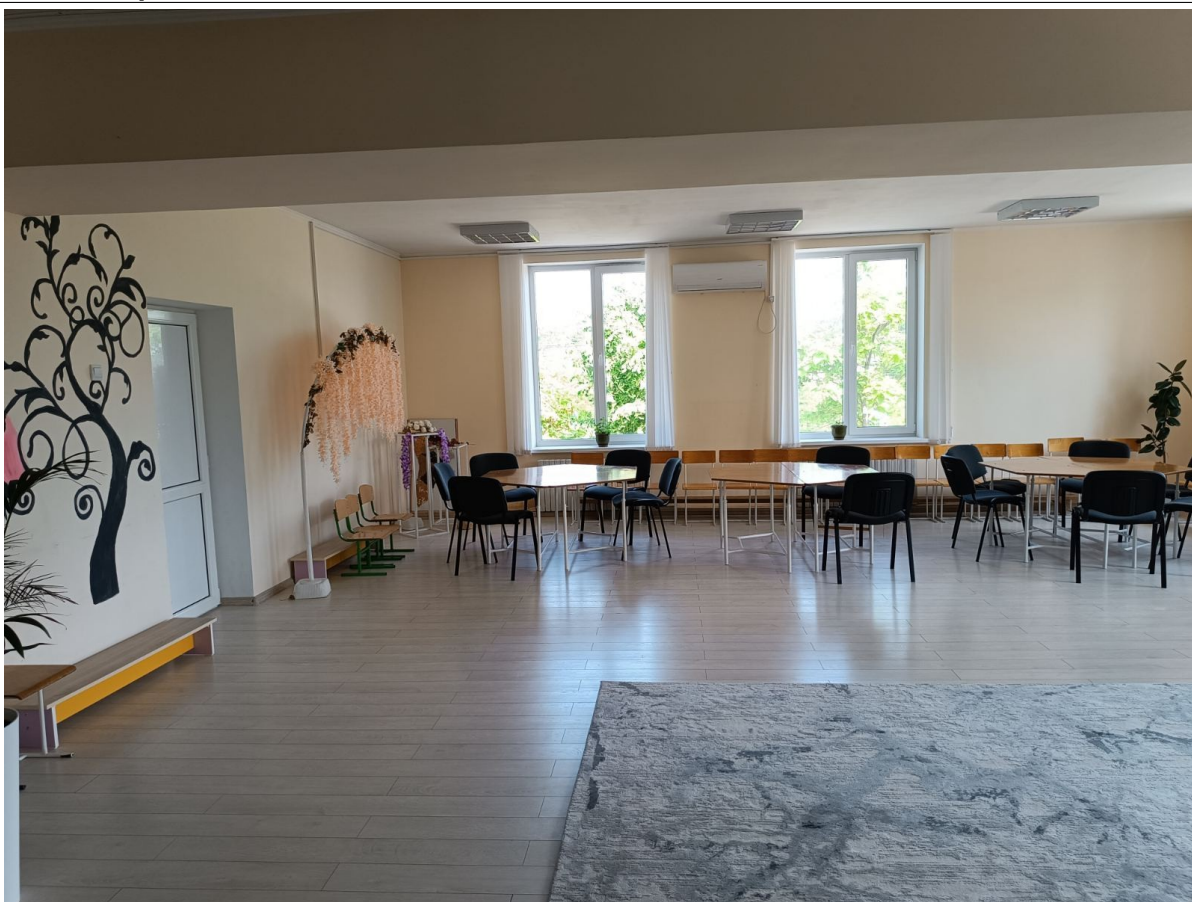
**Galerie - Sala de prestare a serviciului**

| Este la nivel de: | Parter |
| În sală este spațiu de manevră pentru un scaun rulant cu diagonala minimă de 140 cm: | Da |
| Spațiul interior este suficient iluminat: | Da |
