# Formular de evaluare a condițiilor de accesibilitate a clădirilor publice

Data: 26-05-2025

| Categorii | Indicatori | Date colectate |
|---|---|---|
| Instituția: | BESV - 25/69 (Casa de cultură) | |

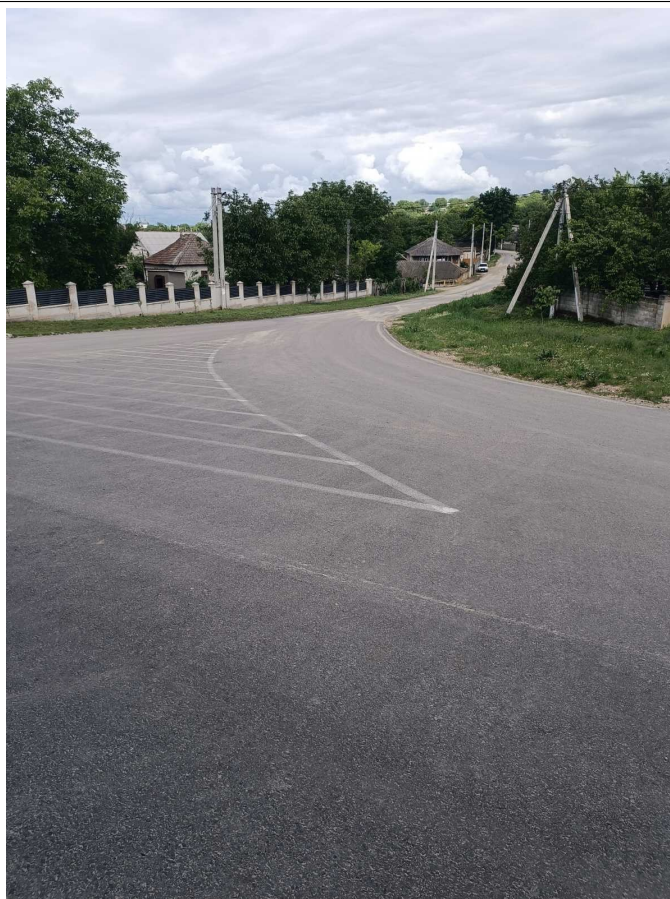
## **Galerie - Loc de parcare**

| Parcare obișnuită: | Nu , dar există loc unde poate fi amenajată parcare |
| Locuri de parcare amenajate pentru persoanele cu dizabilități: | Nu |

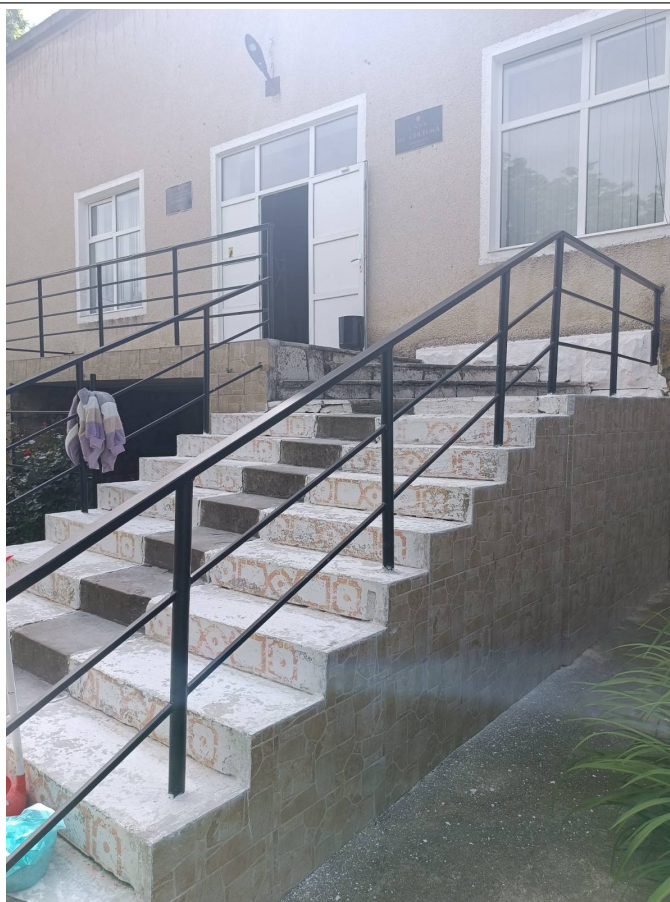
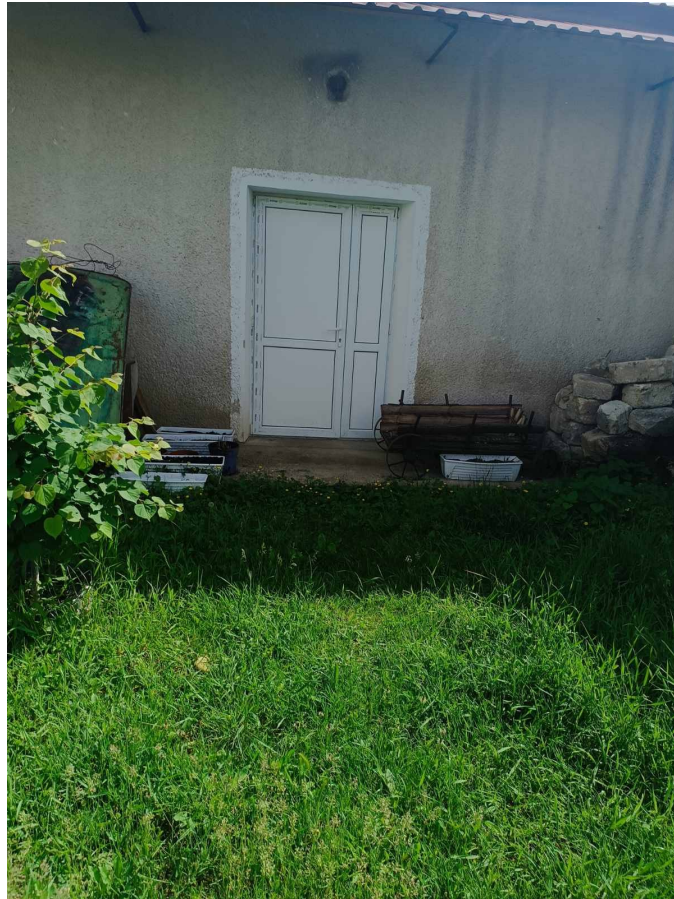
## **Galerie - Intrare în clădire**

| Intrarea în clădire este la nivelul solului: | Nu |
| La intrare sunt trepte: | Da, 14 trepte , Înălțime totală a treptelor/scărilor (cm)170 cm |
| La intrarea în clădire este instalată o platformă de ridicare (verticală sau înclinată): | Nu |
| Dacă există trepte, sunt semnalate treptele cu elemente contrastante și/sau tactile: | Nu<br>Standard: prima și ultima treaptă trebuie semnalate în culori contrastante |
| Există rampă de acces: | Nu |

| Categorii | Indicatori | Date colectate |
|---|---|---|
| | Prag ușă de intrare: | Un prag cu înălțimea: 6 cm<br><b>Standard: pragul trebuie să fie de maxim 2 cm</b> |

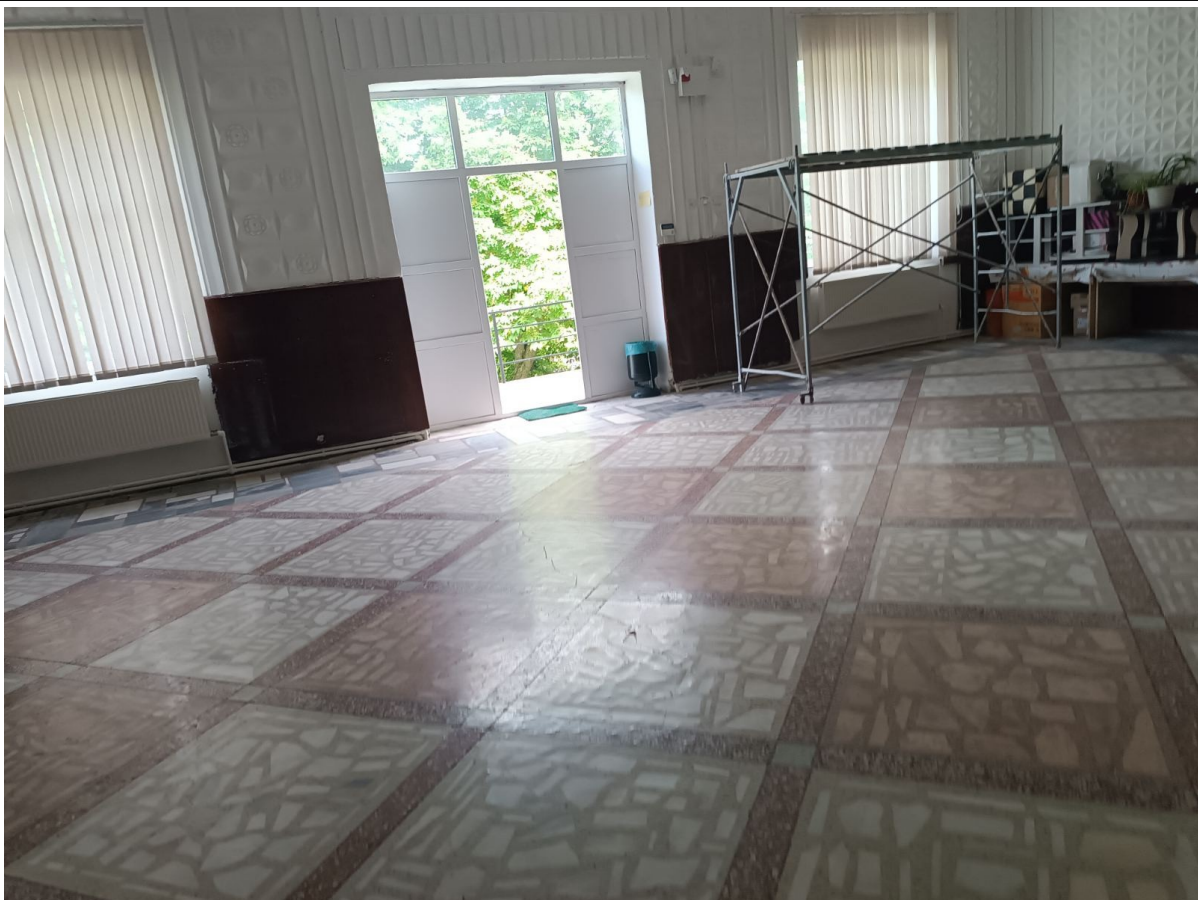
**Galerie - Coridoare**

| Coridoare: | Da |
| Lățimea coridorului (în cel mai îngust loc) este peste 150 cm? | Da |
| Pardoseala/podeaua în coridor este suprafață accesibilă: | Da |
| Culori contrastante (este o diferență de culoare contrastantă (culori închise / culori deschise) între perete și podea): | Da |
| Iluminare bună (lumină de zi și lumină artificială) pe hol și pe culoarele principale: | Da |
