# Formular de evaluare a condițiilor de accesibilitate a clădirilor publice

| Categorii | Indicatori | Date colectate |
|---|---|---|
| Localitate, raion: | Samananca (Orhei) | |
| Instituția: | BESV - 25/67 (Cîminul cultural) | |

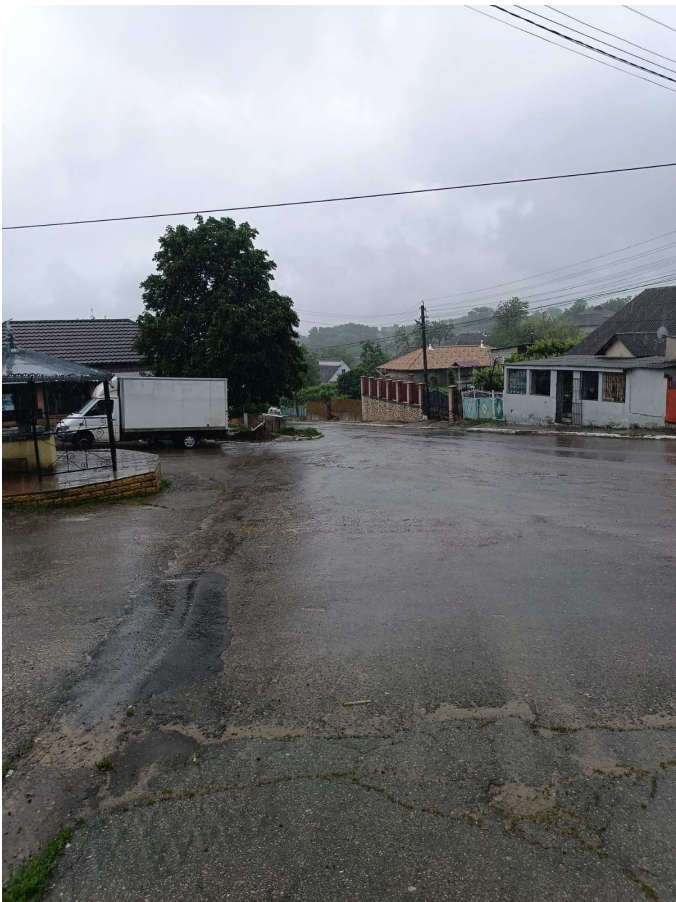
Galerie - Căi de acces către clădire

| Trecerea de pe carosabil spre trotuar/clădire: | Abruptă |
| Există pavaj tactil sau marcaj contrastant la ieșirea de pe carosabil pe trotuar: | Nu |
| Trotuarul are pavaj tactil sau marcaj contrastant: | Nu |
| Scări/Trepte: | Da, 3 scări/trepte , înălțimea:40 cm |

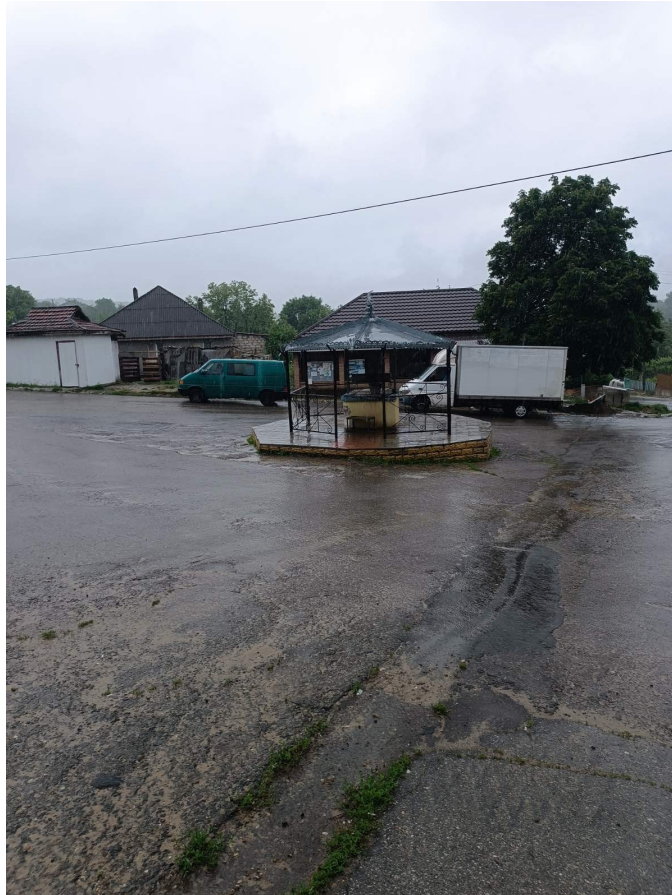
## Galerie - Loc de parcare

| Locuri de parcare amenajate pentru persoanele cu dizabilități: | Nu |

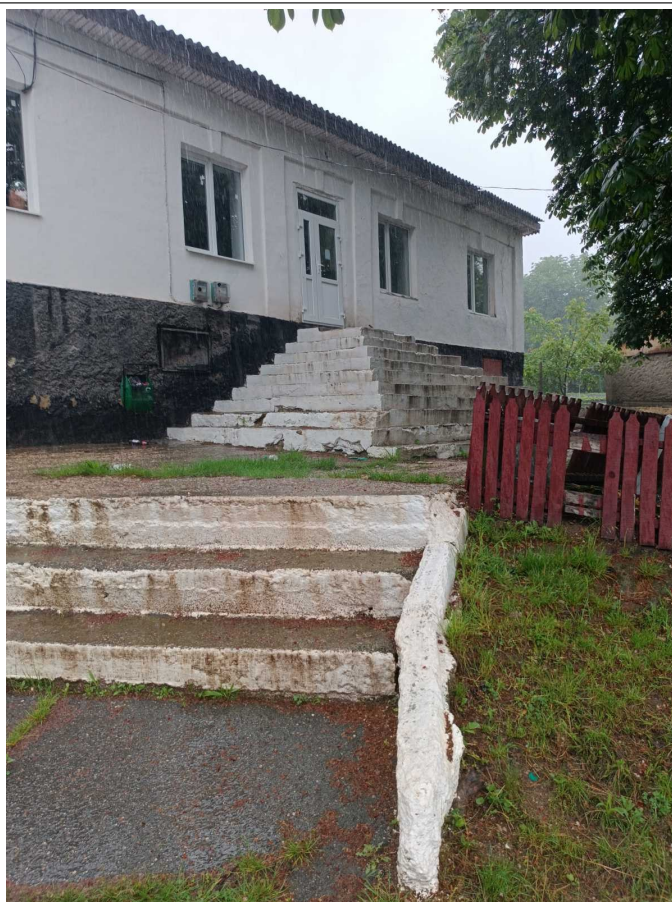
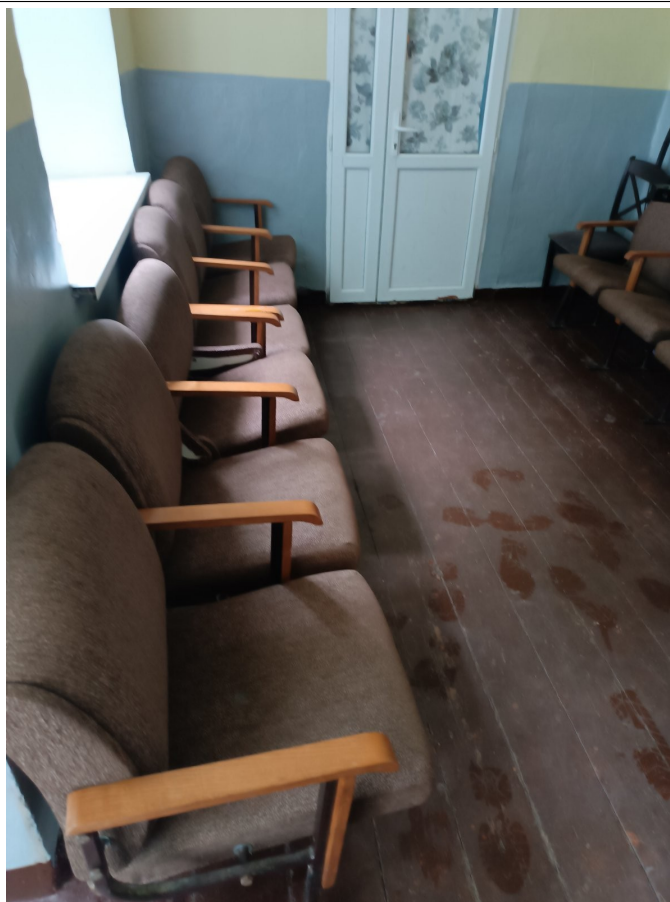
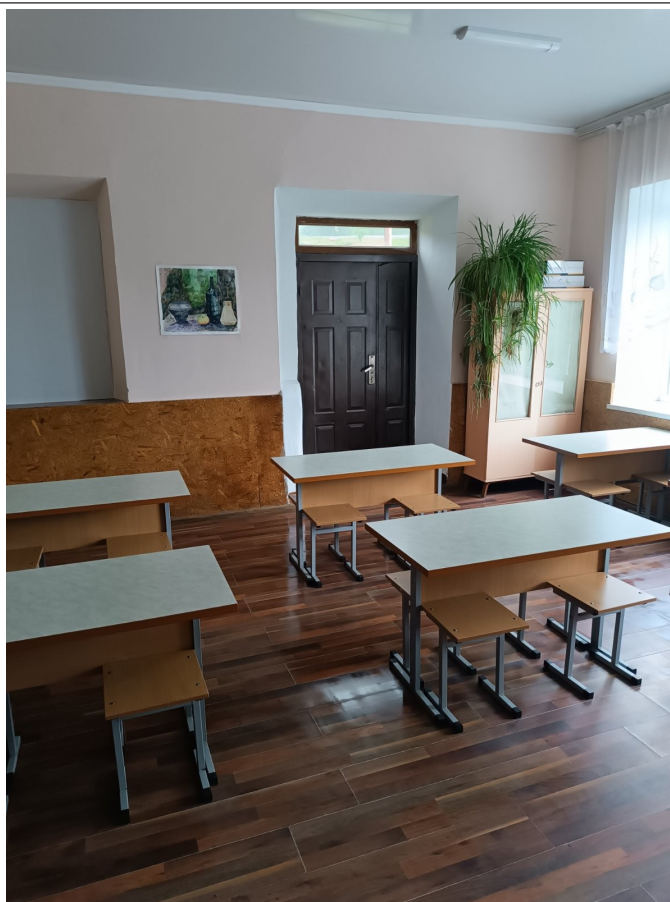
## Galerie - Intrare în clădire

| Categorii | Indicatori | Date colectate |
|---|---|---|
| | Pentru persoanele cu dizabilități este rezervată o intrare separată: | Da . Este prin spatele clădirii . Ușa nu este semnalată printr-un indicator |
| | Dimensiuni ușă de intrare: | Dublă: 70 cm + 35 cm<br>Standard: lumina ușii duble trebuie să fie de minim 90 cm |
| | Prag ușă de intrare: | Un prag cu înălțimea: 5 cm<br>Standard: pragul trebuie să fie de maxim 2 cm |
| | Praguri de la ușile de interior: | Prag 1 cu înălțimea: 5 cm<br>Standard: pragul trebuie să fie de maxim 2 cm |
| | Ușile de la intrare și din interiorul clădirii sunt dotate/marcate corespunzător cu semne contrastante: | Nu<br>Standard: este o diferență de culoare contrastantă (culori închise / culori deschise) între perete și podea |
