# Formular de evaluare a condițiilor de accesibilitate a clădirilor publice

| Categorii | Indicatori | Date colectate |
|---|---|---|
| Localitate, raion: | Viprova (Orhei) | |
| Instituția: | BESV - 25/66 (Căminul Cultural) | |

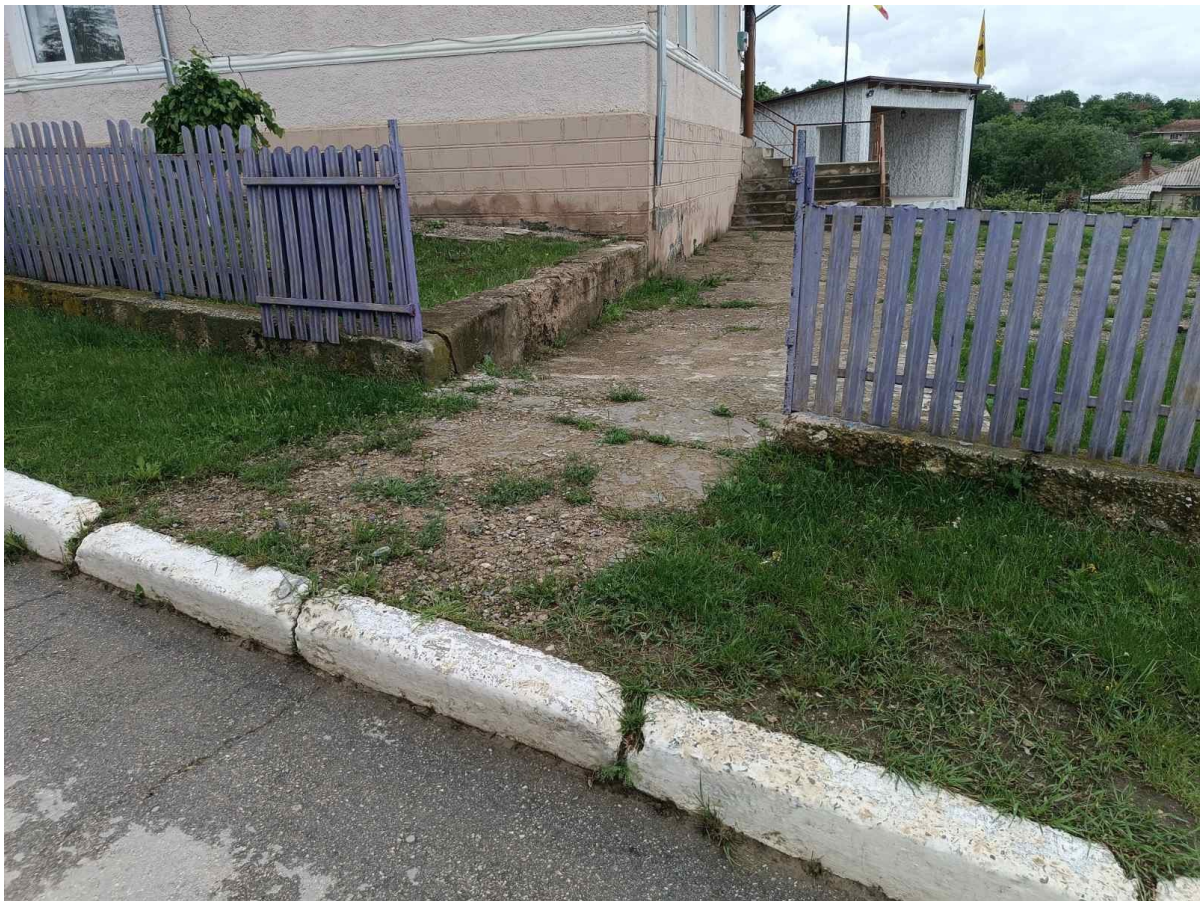
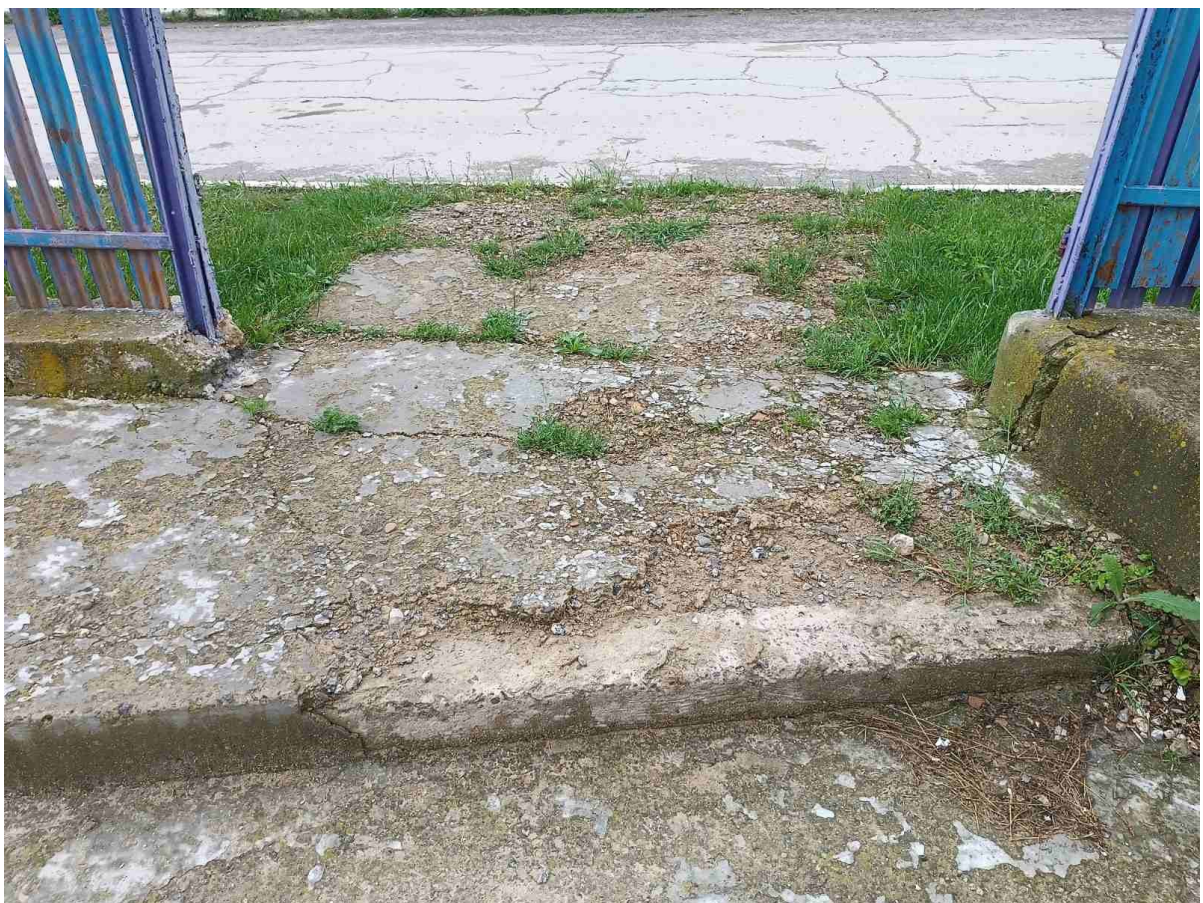
Galerie - Căi de acces către clădire

| Drumurile/Căile de acces sunt: | Deteriorate |
| Trecerea de pe carosabil spre trotuar/clădire: | Abruptă |
| Borduri: | Da, 1 borduri , înălțimea:14 cm |

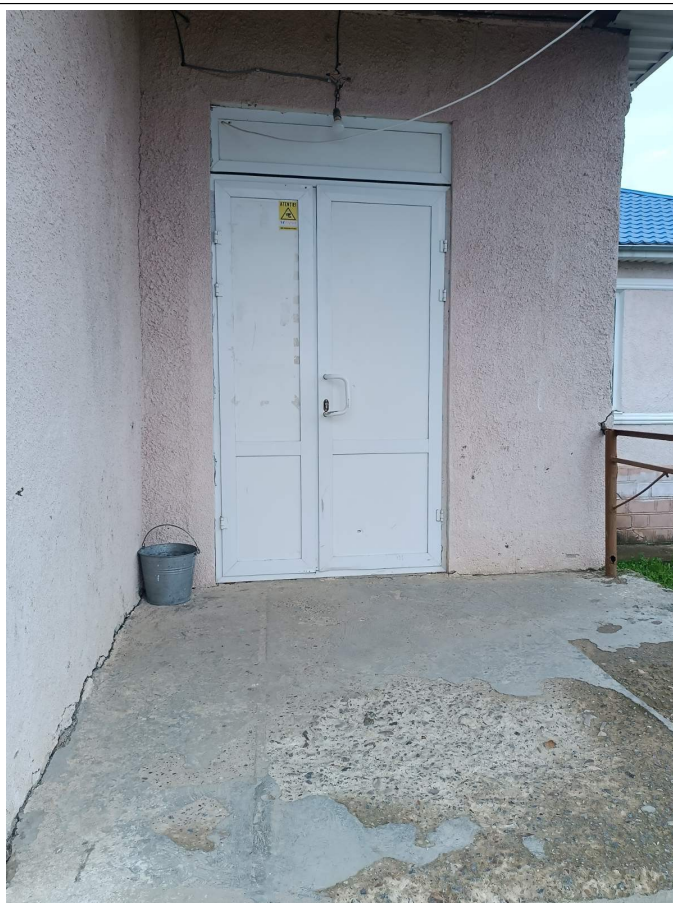
**Galerie - Uși**

| Categorii | Indicatori | Date colectate |
|---|---|---|
| | Uși în interior: | Lățimea: 120 cm |
| | Praguri de la ușile de interior: | Prag 1 cu înălțimea: 4 cm<br>Standard: pragul trebuie să fie de maxim 2 cm |
