# Formular de evaluare a condițiilor de accesibilitate a clădirilor publice

| Categorii | Indicatori | Date colectate |
|---|---|---|
| Localitate, raion: | Constantinovca (Causeni) | |
| Instituția: | BESV-10/35 (Cămin cultural) | |

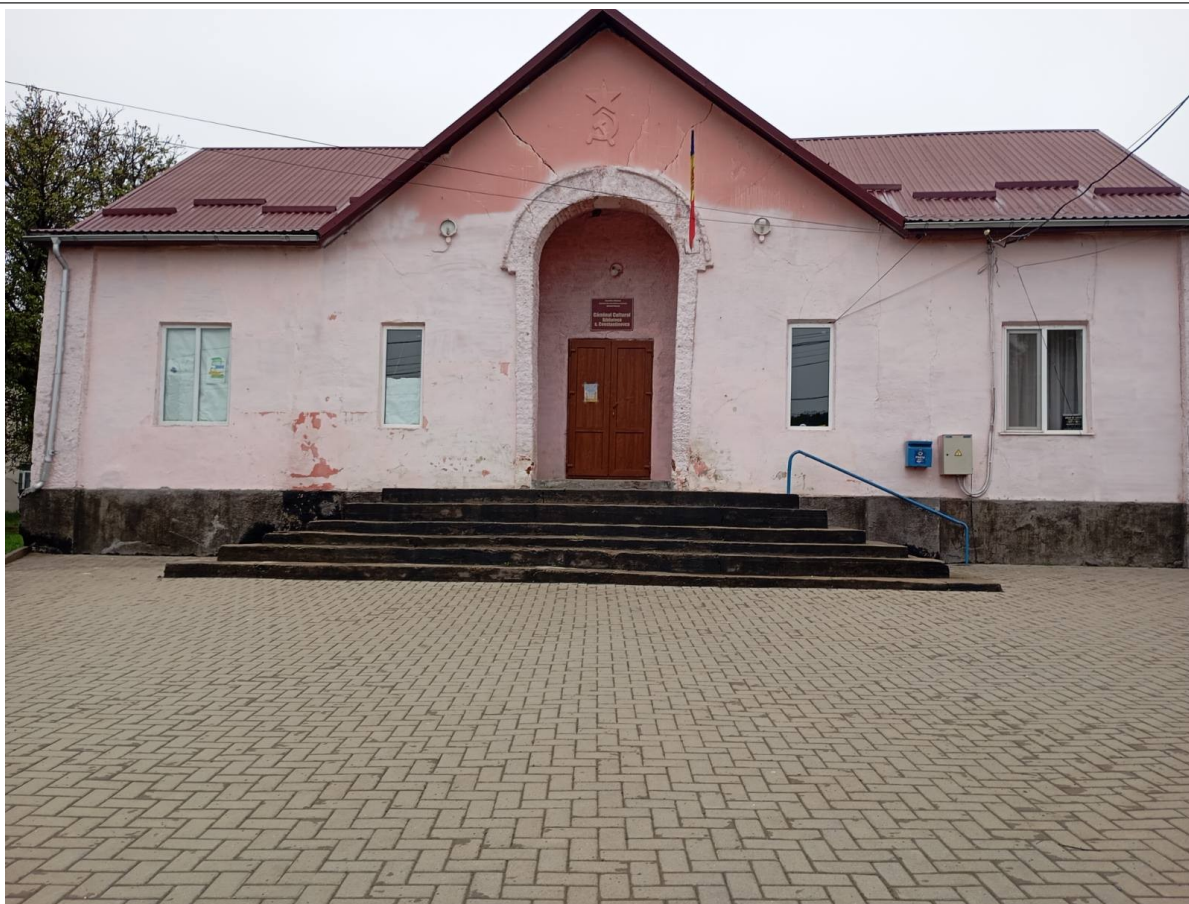
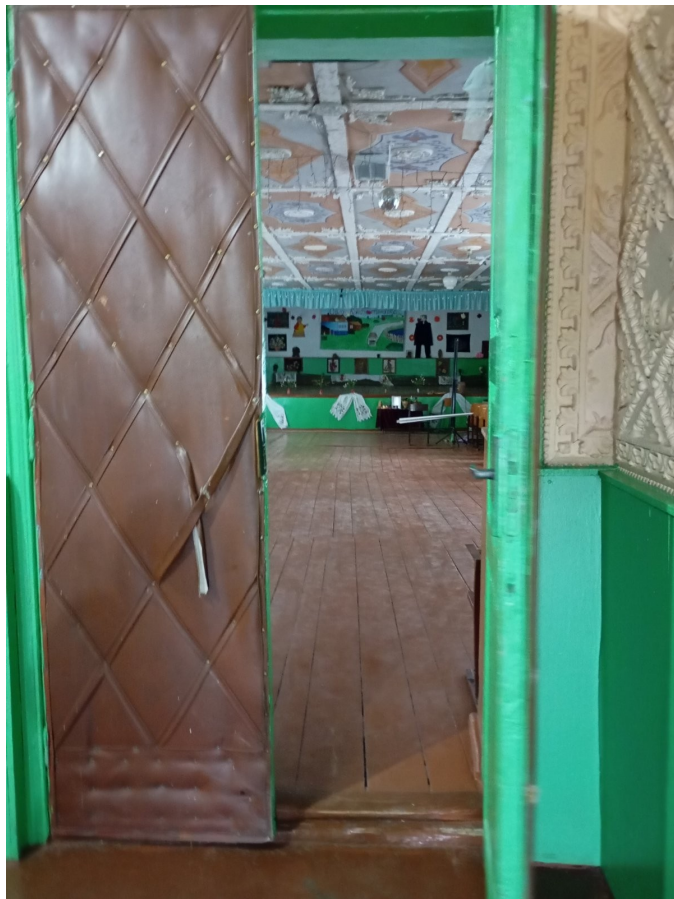
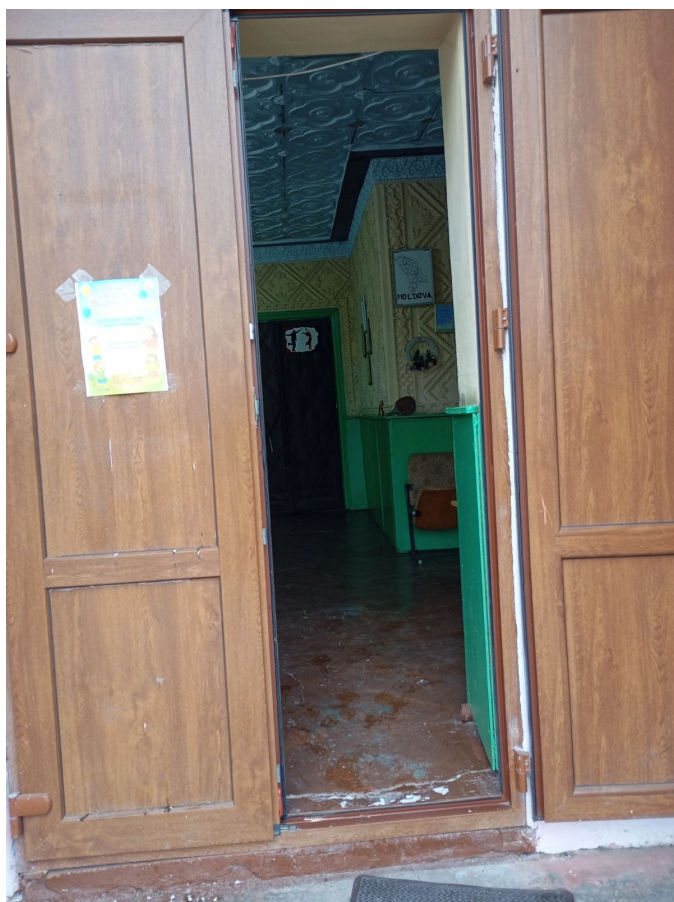
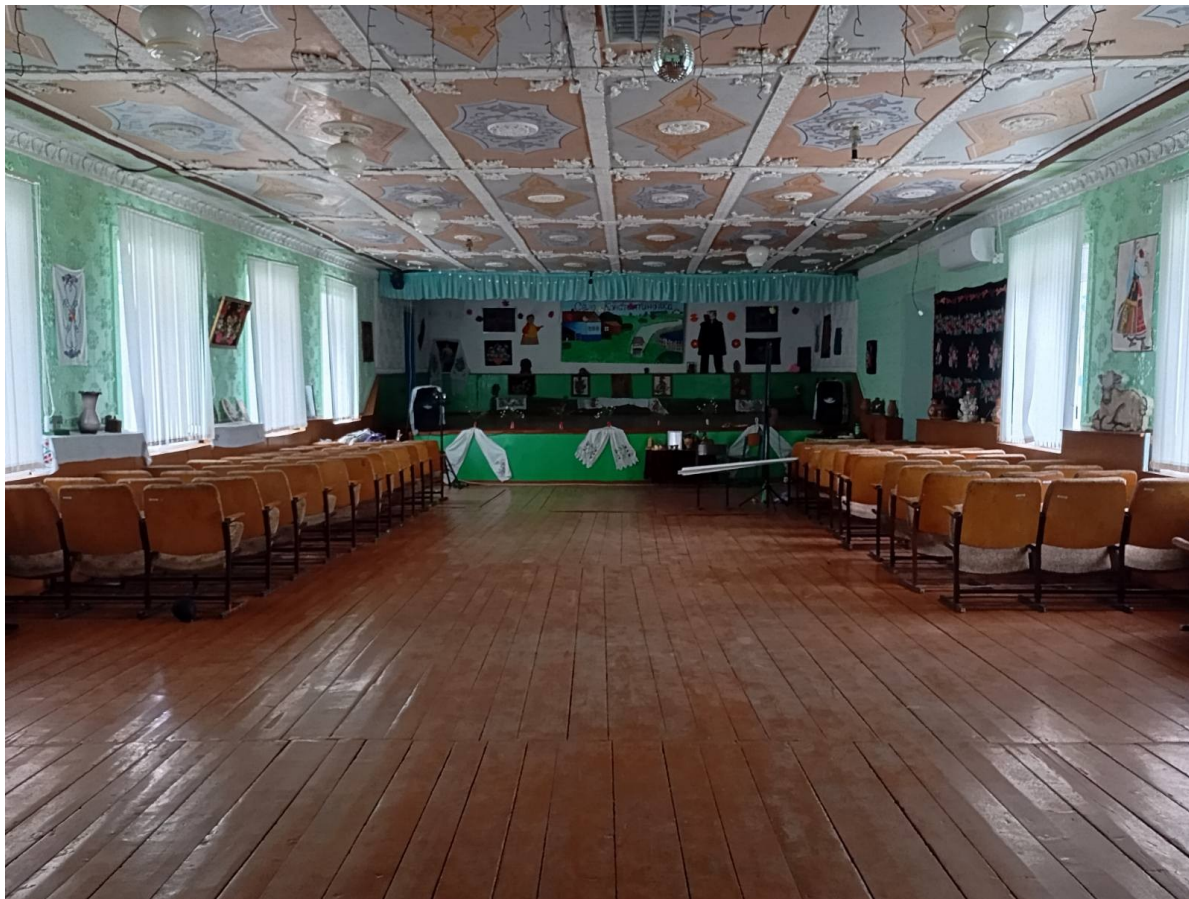
## Galerie - Căi de acces către clădire

| Drumurile/Căile de acces sunt: | Deteriorate |
| Trecerea de pe carosabil spre trotuar/clădire: | Lină |
| Borduri: | Da, 1 borduri , înălțimea:5 cm |
