# Formular de evaluare a condițiilor de accesibilitate a clădirilor publice

| Categorii | Indicatori | Date colectate |
|---|---|---|
| Adresa, strada, nr.: | str. Povedî nr.72 | |
| Instituția: | BESV-10/34 (Căminul cultural) | |

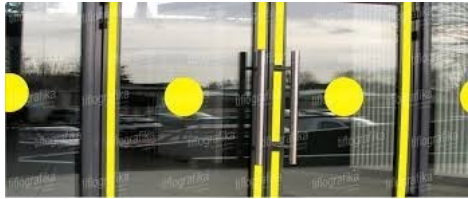
| Categorii | Indicatori | Date colectate |
|---|---|---|
| | Fig. V.24. – Exemplu de conformare a suprafețelor vitrate în cadrul foii de ușă și realizarea contrastului vizual, atunci când ușa și suprafețele adiacente sunt vitrate | |

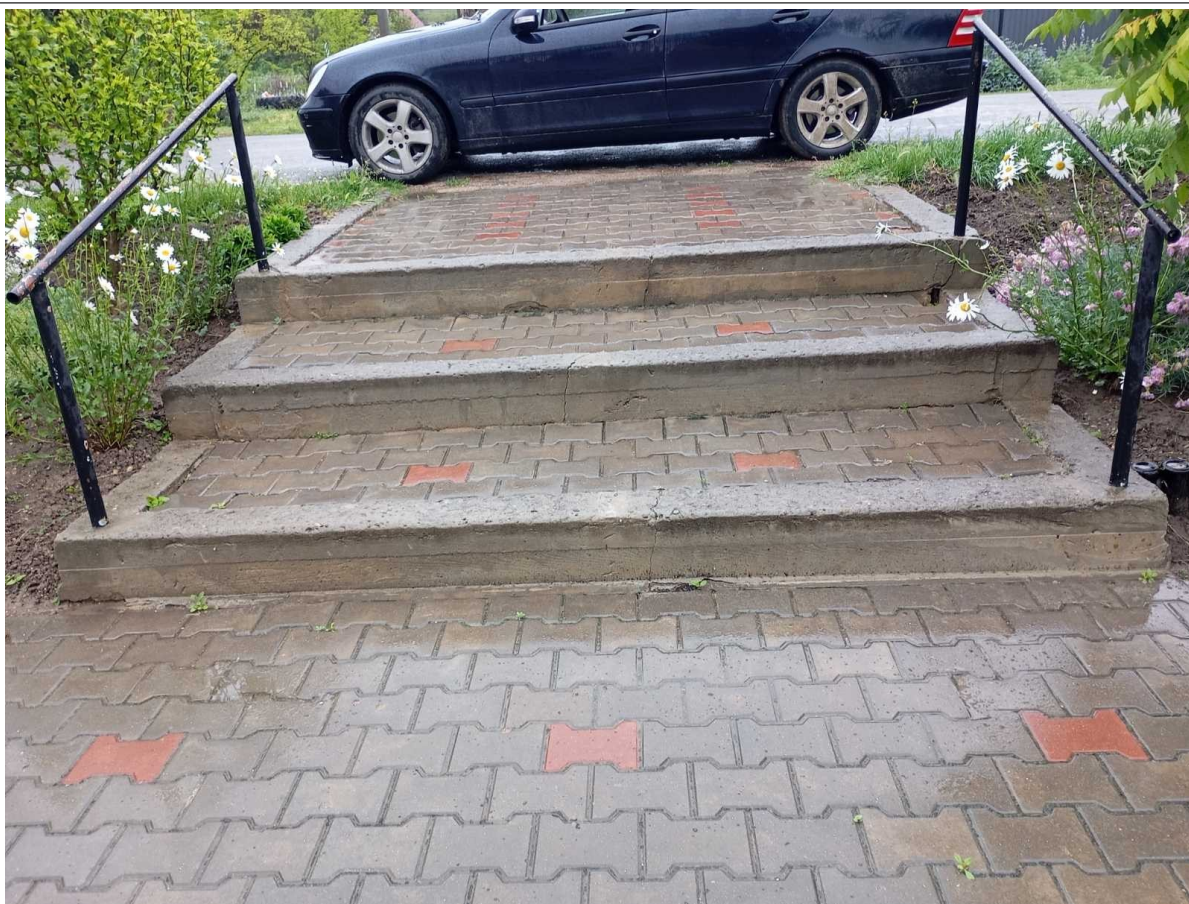
## Galerie - Căi de acces către clădire

| Tip înveliș: | Asfalt |
| Trotuare: | Nu |
| Există pavaj tactil sau marcaj contrastant la ieșirea de pe carosabil pe trotuar: | Nu |
| Scări/Trepte: | Da, 3 scări/trepte , înălțimea:60 cm |
| Nivel: | Înclinat în coborâș |

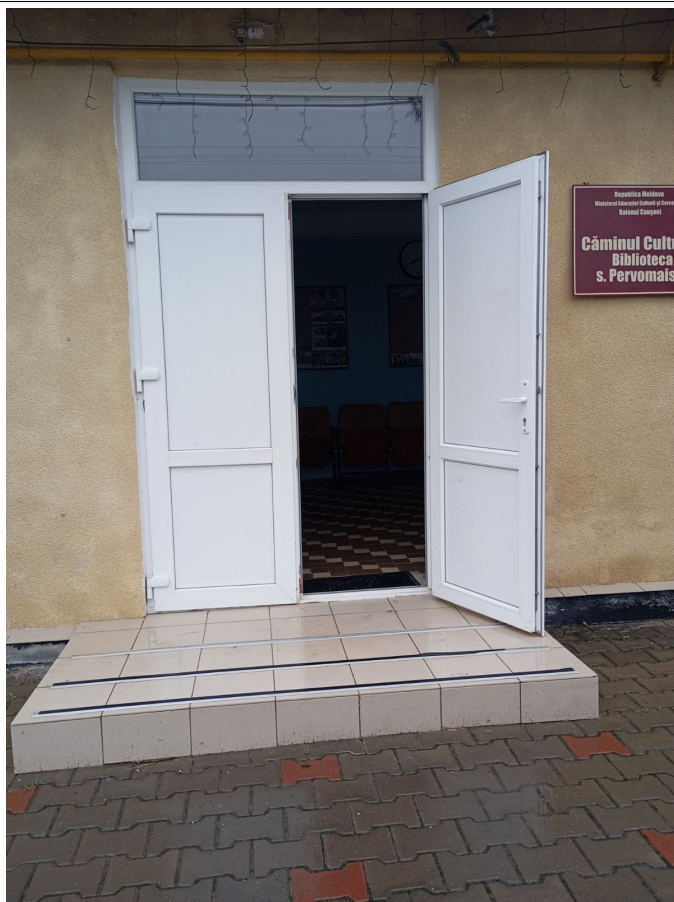
## Galerie - Intrare în clădire

| Intrarea în clădire este la nivelul solului: | Nu |
| Dimensiunile pragului/spațiului din fața ușii de intrare în clădire: | 80 cm |
| Înălțimea pragului ușii (de la nivelul solului până la nivelul superior al pragului): | 12 cm<br>Standard: Se aplica regula de 1:10 |
| Dacă există trepte, sunt semnalate treptele cu elemente contrastante și/sau tactile: | Nu<br>Standard: prima și ultima treaptă trebuie semnalate în culori contrastante |
| Există rampă de acces: | Nu |

| Dimensiuni ușă de intrare: | Dublă: 70 cm + 70 cm<br>Standard: lumina ușii duble trebuie să fie de minim 90 cm |

| Categorii | Indicatori | Date colectate |
|---|---|---|
| | Prag ușă de intrare: | Un prag cu înălțimea: 2 cm<br>Standard: pragul trebuie să fie de maxim 2 cm |
