# Formular de evaluare a condițiilor de accesibilitate a clădirilor publice

| Categorii | Indicatori | Date colectate |
|---|---|---|
| Localitate, raion: | Cainari (Causeni) | |
| Instituția: | BESV-09/10 (Căminul cultural) | |

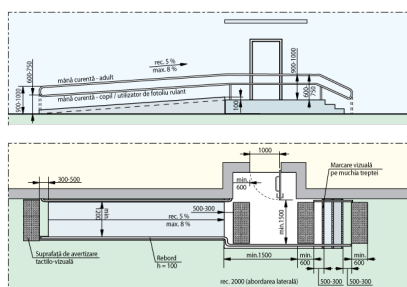
Fig. V.32b Rampă de acces paralelă cu intrare în clădire

| Există rampă de acces: | Da |
| Lungimea rampei: | 275 cm |
| Lățimea rampei: | 140 cm |
| Sunt bare de suport: | Nu |
| Rampa are bară de siguranță: (din țeavă sau beton, la H = 5-10 cm) | Nu |

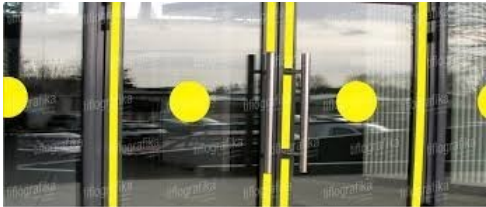
Fig. V.1 Buzunare la coridoare /p.47/

| Coridoare: | Nu |

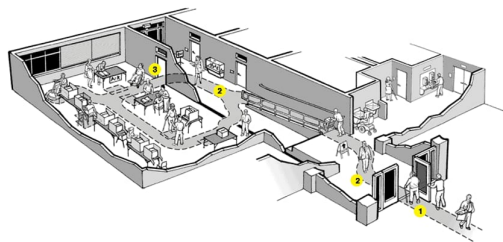
| Categorii | Indicatori | Date colectate |
|---|---|---|
| | În sală este spațiu de manevră pentru un scaun rulant cu diagonala minimă de 140 cm: | Da |
| | Spațiul interior este suficient iluminat: | Da |
| | Culori contrastante pentru sală: | Da<br>Standard: este o diferență de culoare contrastantă (culori închise / culori deschise) între perete și podea |

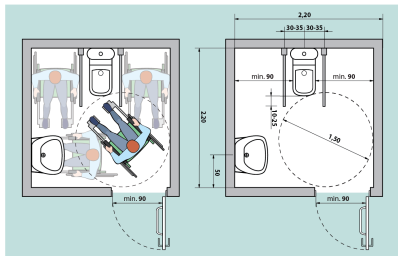
Fig. V.42.a Amenajarea unei cabine WC adaptate - tip A

| Grup sanitar în exterior: | Da |
| Grup sanitar în interior: | Nu |

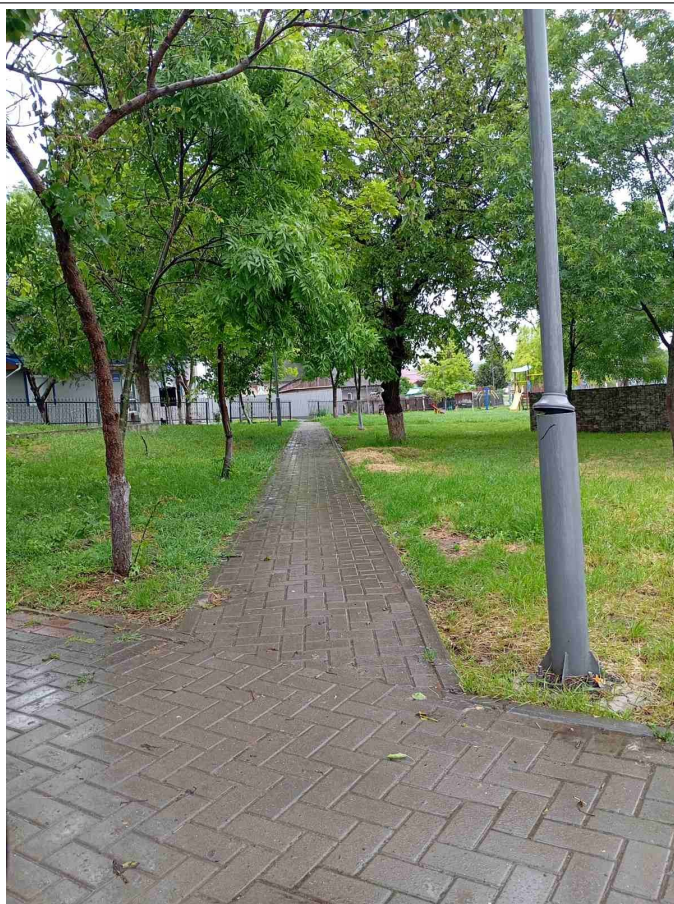
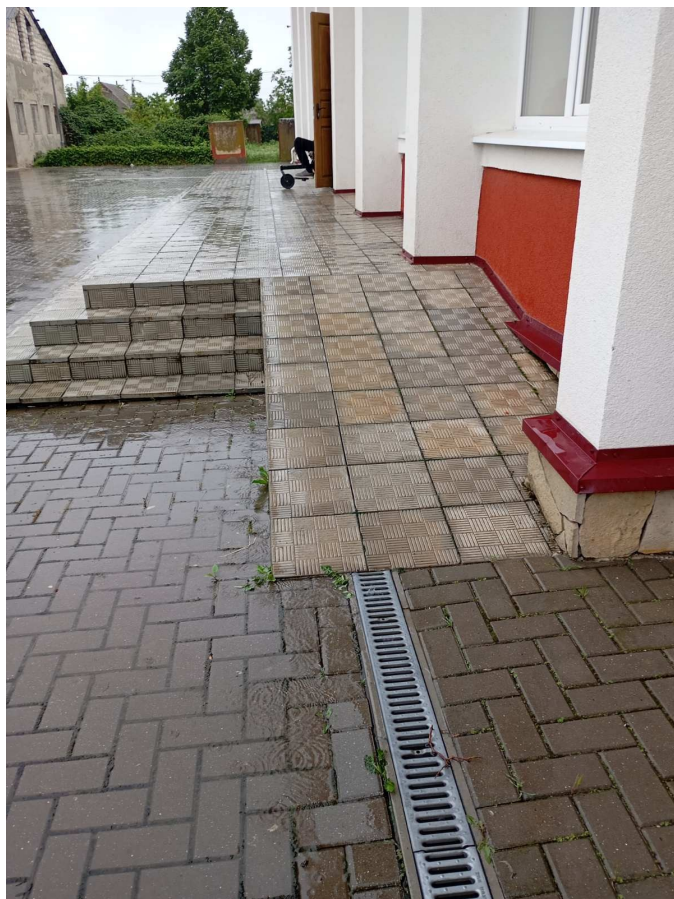
## Galerie - Căi de acces către clădire

| Tip înveliș: | Asfalt |
| Drumurile/Căile de acces sunt: | Calitative |
| Trecerea de pe carosabil spre trotuar/clădire: | Abruptă |
| Există pavaj tactil sau marcaj contrastant la ieșirea de pe carosabil pe trotuar: | Nu |
| Trotuarul are pavaj tactil sau marcaj contrastant: | Nu |

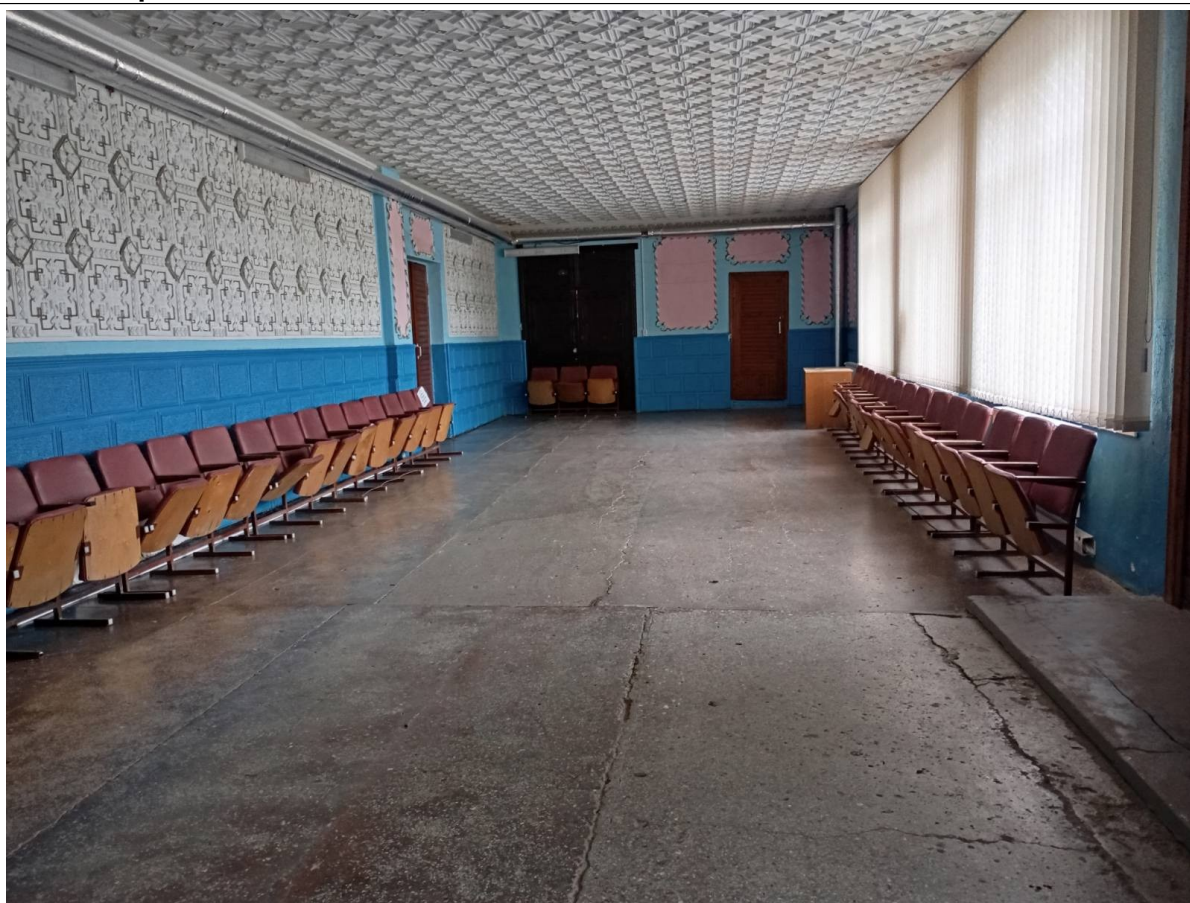
**Galerie - Sala de prestare a serviciului**

| Este la nivel de: | Parter |
| Dacă sala este la etaj, atunci există un ascensor/elevator: | Nu . Nu există opțiune alternativă pentru a urca la etaj |
