# Formular de evaluare a condițiilor de accesibilitate a clădirilor publice

Data: 30-05-2025

Echipa de evaluare: Bosii Gheorghe, Monitor de accesibilitate

| Categorii | Indicatori | Date colectate |
|---|---|---|
| Instituția: | BESV - 25/72 (Sediul fostei Școli) | |

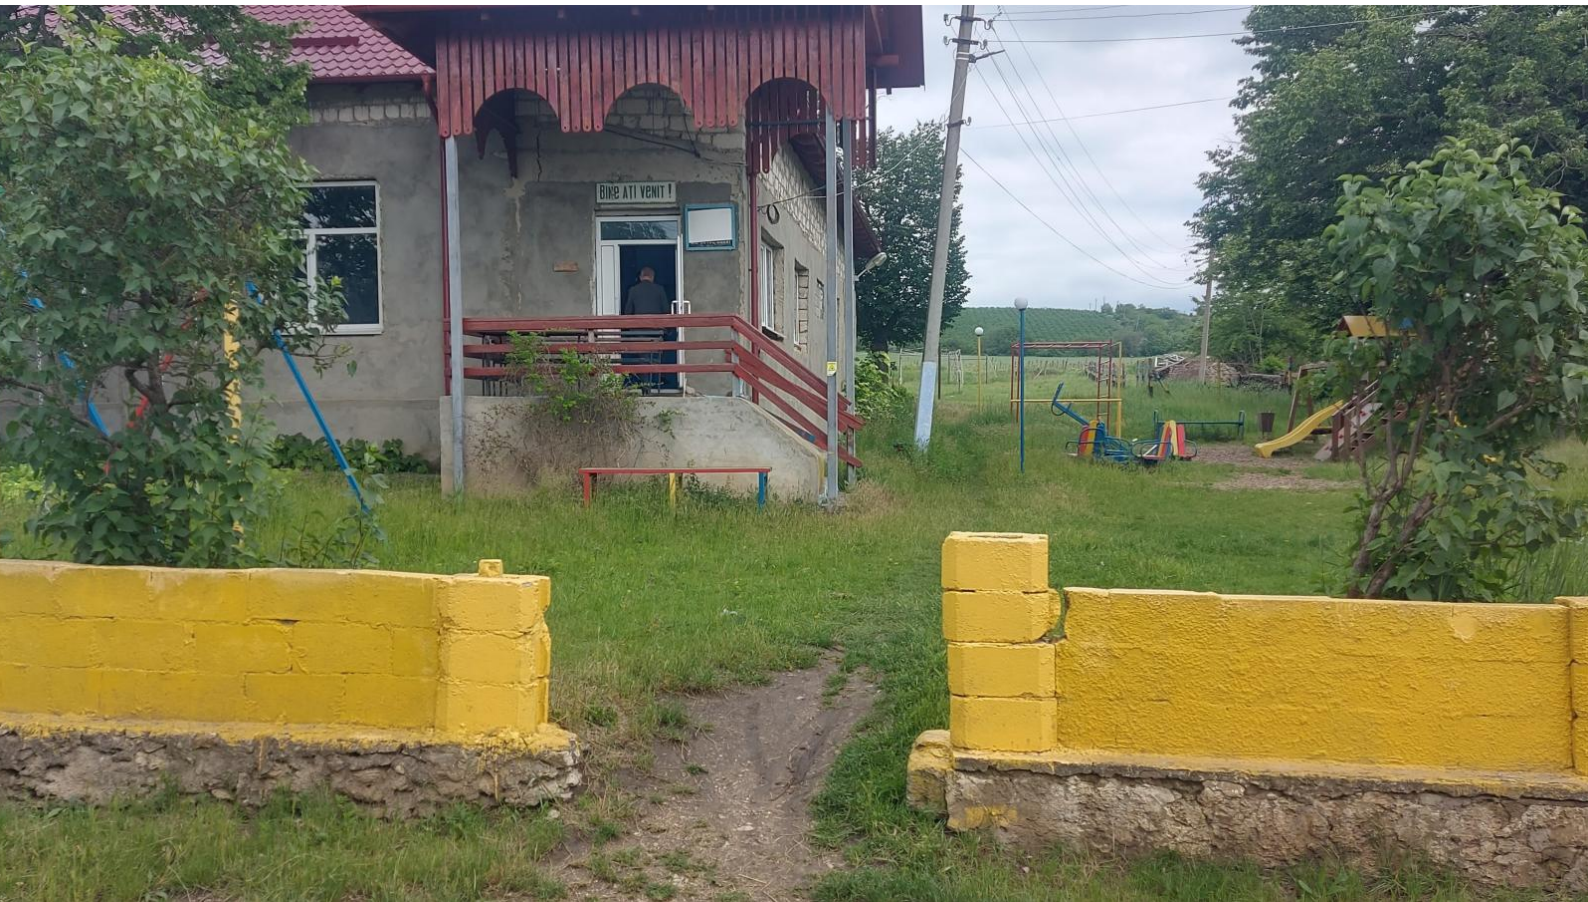
Galerie - Căi de acces către clădire

| Tip înveliș: | Asfalt |
| Drumurile/Căile de acces sunt: | Calitative |
| Poartă intrare: | Da, are lățimea: 120 cm |

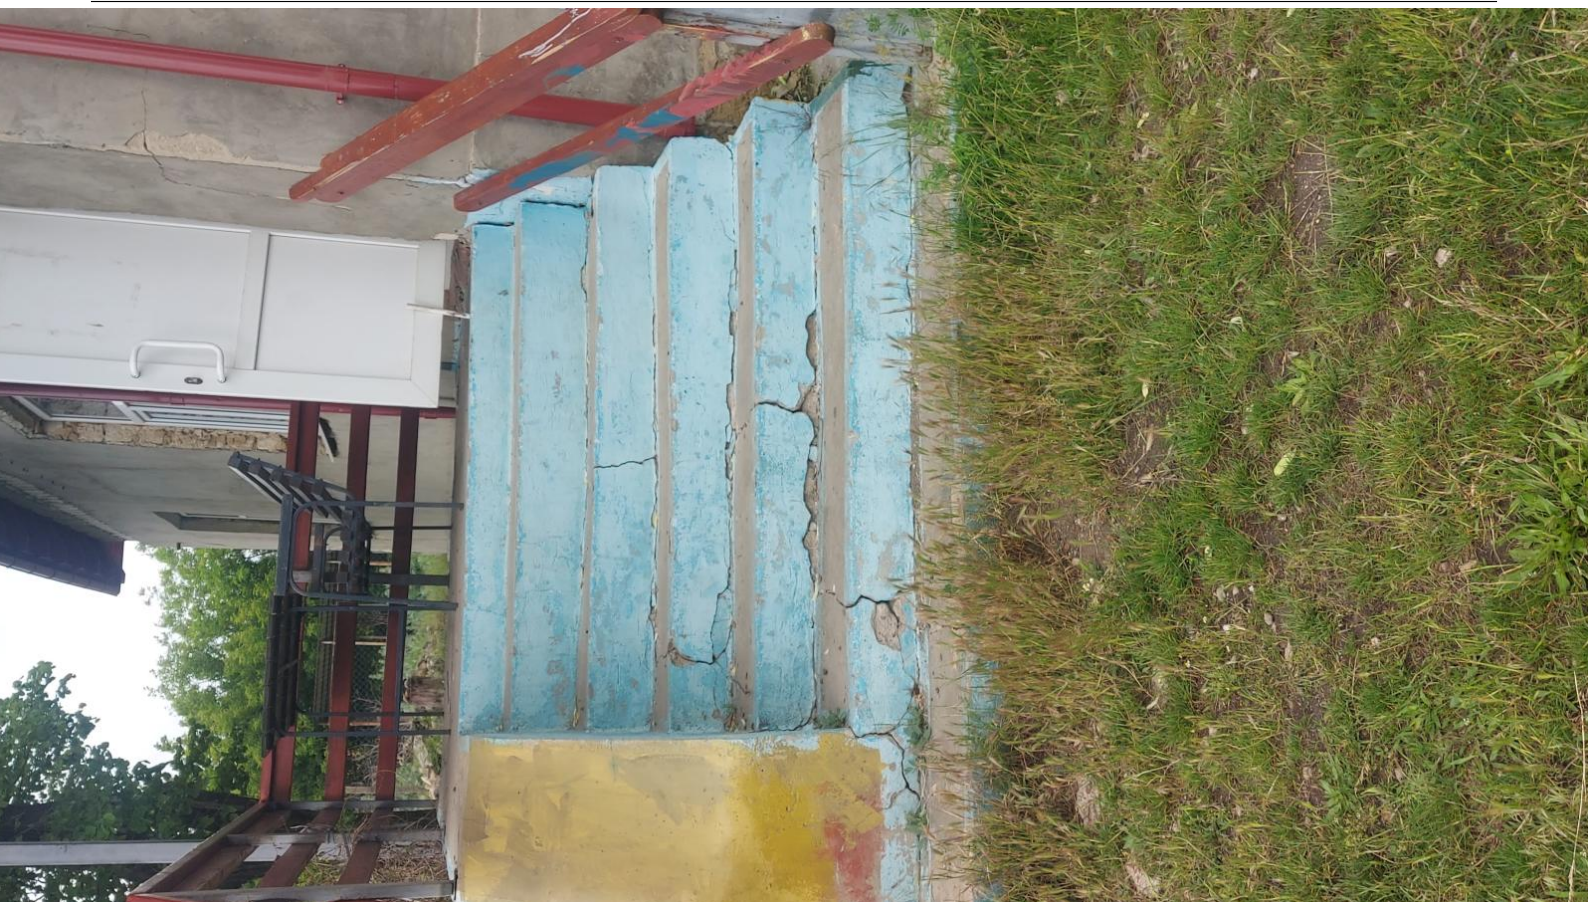
**Galerie - Intrare în clădire**

| La intrare sunt trepte: | Da, 7 trepte , Înălțime totală a treptelor/scărilor (cm)130 cm |
| Înălțimea pragului ușii (de la nivelul solului până la nivelul superior al pragului): | 130 cm<br>! Pentru h - până în 20 cm - se aplica regula de 1:10<br>! La fiecare 9 m de cm x 140 cm |
| Dacă există trepte, sunt semnalate treptele cu elemente contrastante și/sau tactile: | Nu<br>Standard: prima și ultima treaptă trebuie semnalate în culori contrastante |
| Există rampă de acces: | Nu |

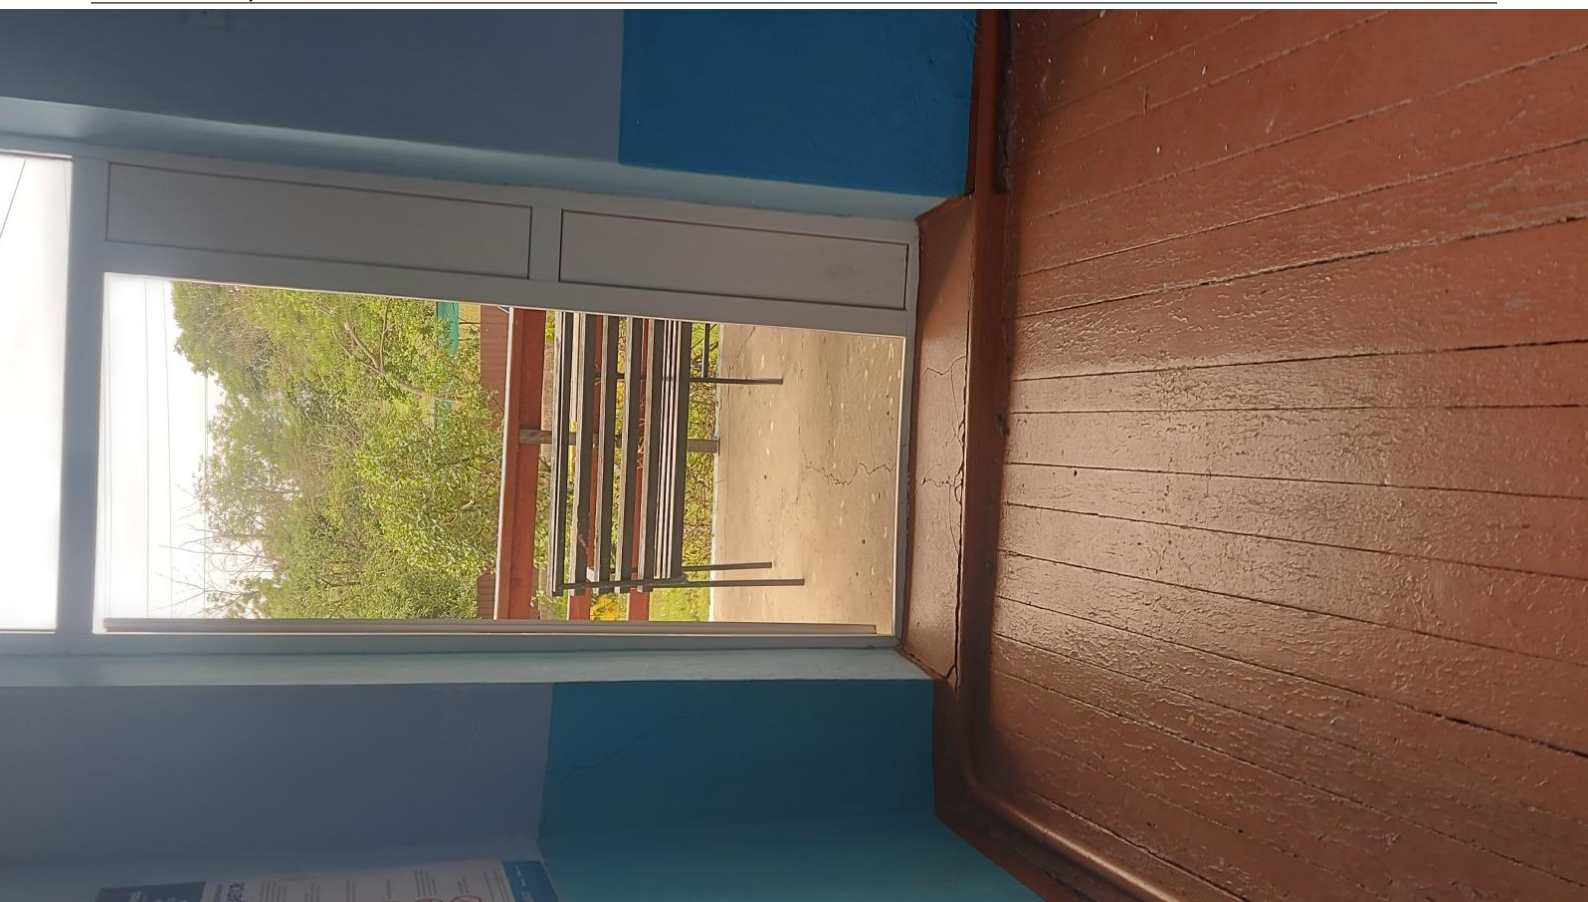
**Galerie - Uși**

| Categorii | Indicatori | Date colectate |
|---|---|---|
| | Pentru persoanele cu dizabilități este rezervată o intrare separată: | Da . Este prin lateral . Ușa nu este semnalată printr-un indicator |
| | Dimensiuni ușă de intrare: | Dublă: 60 cm + 30 cm<br>Standard: lumina ușii duble trebuie să fie de minim 90 cm |
| | Prag ușă de intrare: | Un prag cu înălțimea: 10 cm<br>Standard: pragul trebuie să fie de maxim 2 cm |
| | Ușile de la intrare și din interiorul clădirii sunt dotate/marcate corespunzător cu semne contrastante: | Nu<br>Standard: este o diferență de culoare contrastantă (culori închise / culori deschise) între perete și podea |
