# Formular de evaluare a condițiilor de accesibilitate a clădirilor publice

| Categorii | Indicatori | Date colectate |
|---|---|---|
| Localitate, raion: | Cotul morii (Hincesti) | |
| Instituția: | BESV 20/29(gimnaziul-grădinița) | |

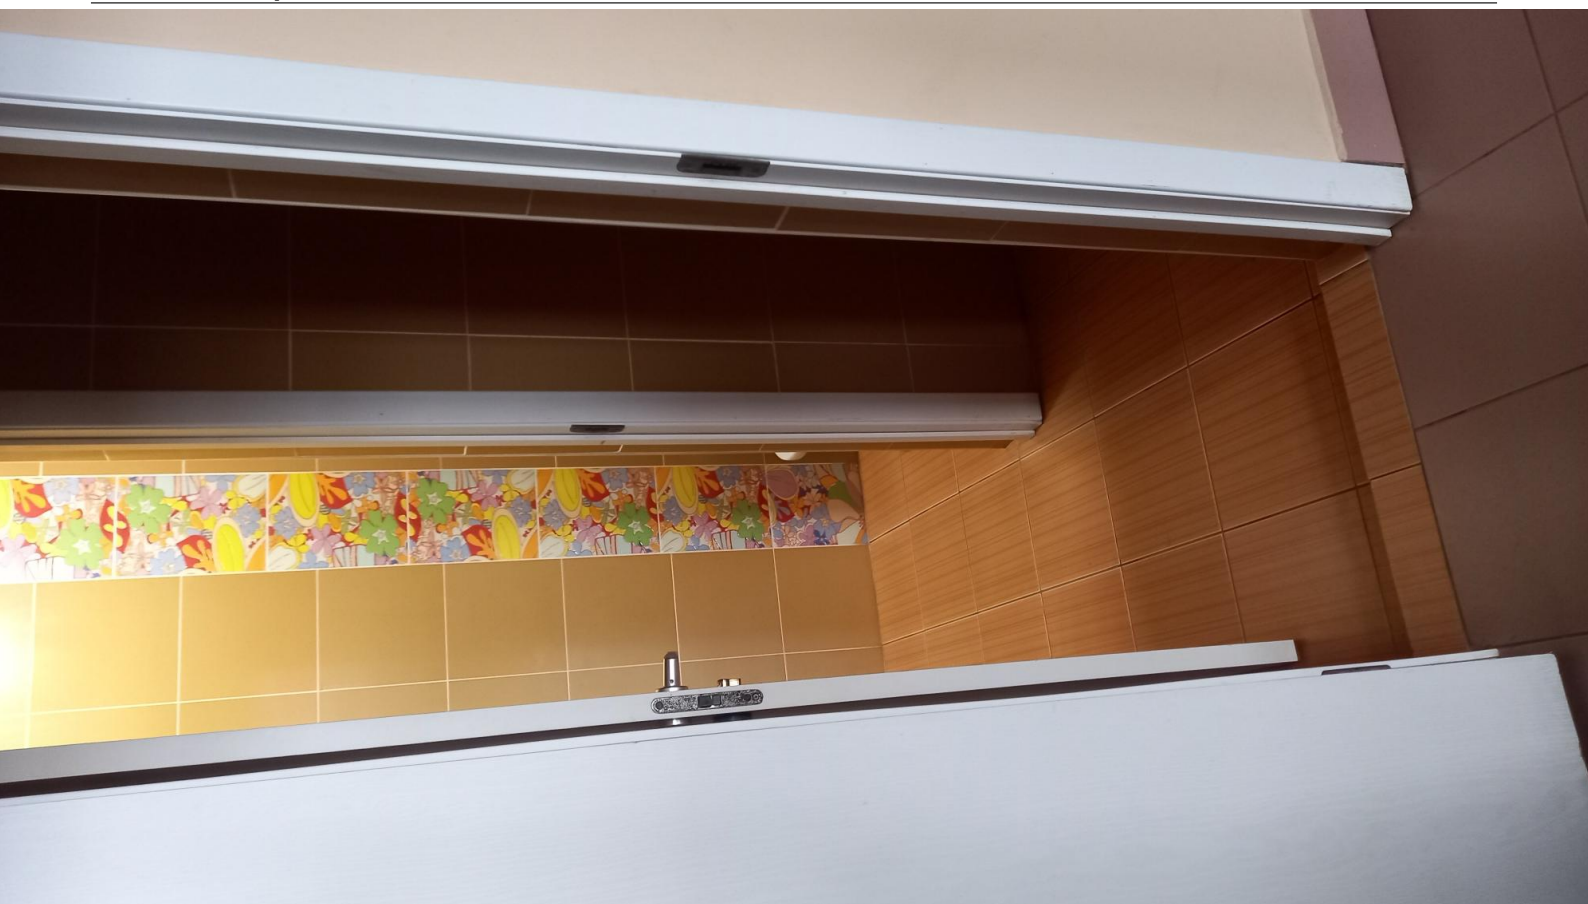
**Galerie - Grup sanitar**

| Ușa de intrare WC interior, lățime: | 60 cm<br>Standard: ușa trebuie să fie de minim 90 cm |
| Prag ușă de intrare: | Prag cu înălțimea de: 3 cm<br>Standard: maxim 2 cm |
| Dimensiuni grup sanitar: | 85 cm x 145 cm<br>Standard: minim 160 x 180 cm |
| Vasul WC are bare de suport: | Nu |
| Lavuar/chiuveță: | Da , înălțimea de: 78 cm<br>Standard: h - 85 cm |
| Este spațiu liber sub lavoar: | Da , dimensiunea de: 44 cm<br>Standard: minim 67 cm |
