# Formular de evaluare a condițiilor de accesibilitate a clădirilor publice

Data: 27-05-2025

| Categorii | Indicatori | Date colectate |
|---|---|---|
| Instituția: | BESV 20/44 (primăria) | |

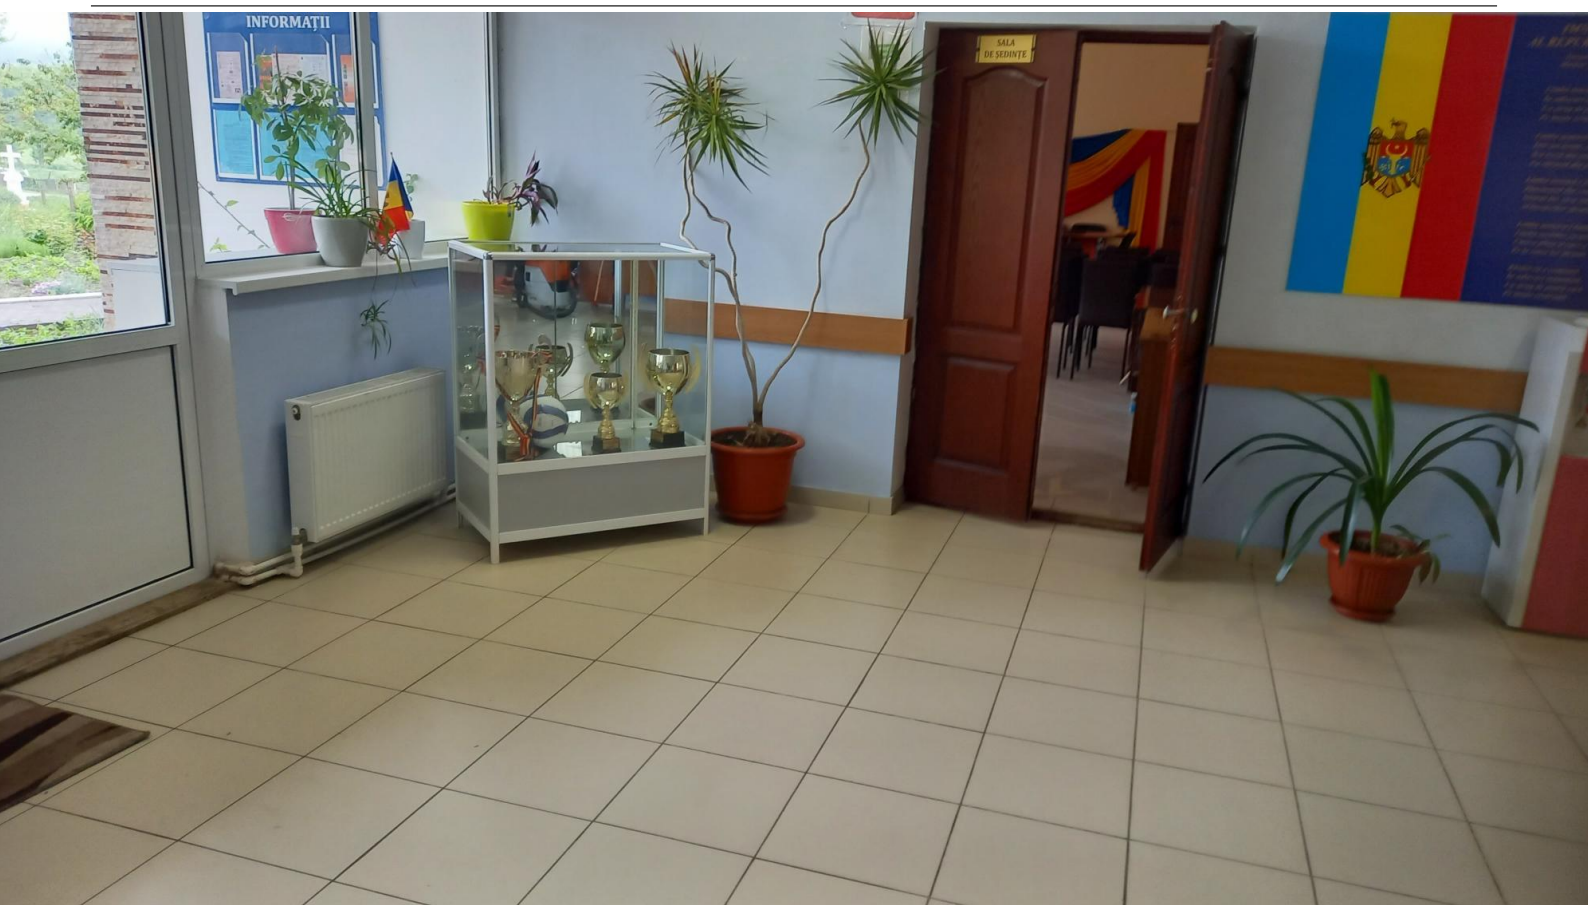
## Galerie - Coridoare

| Categorii | Indicatori | Date colectate |
|---|---|---|
| | Lățimea coridorului (în cel mai îngust loc) este peste 150 cm? | Da |
| | Culori contrastante (este o diferență de culoare contrastantă (culori închise / culori deschise) între perete și podea): | Nu |
