# Formular de evaluare a condițiilor de accesibilitate a clădirilor publice

Data: 25-05-2025

| Categorii | Indicatori | Date colectate |
|---|---|---|
| Instituția: | BESV-13/21 (Gimnaziul) | |

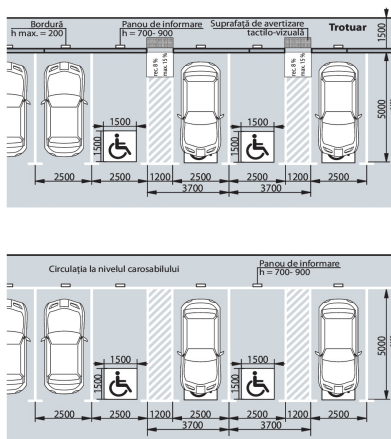
Fig. IV.18 Parcare pe o direcție perpendiculară față de carosabil

Parcare obișnuită:

Nu , dar există loc unde poate fi amenajată parcare

Locuri de parcare amenajate pentru persoanele cu dizabilități:

Nu

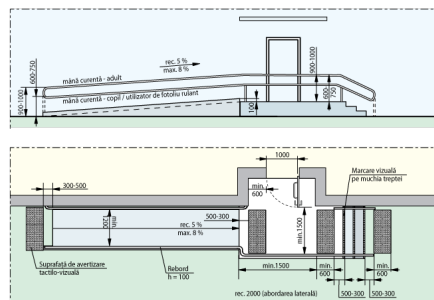
Fig. V.32.b Rampă de acces paralelă cu intrare în clădire

| Categorii | Indicatori | Date colectate |
|---|---|---|
| | Dimensiunile pragului/spațiului din fața ușii de intrare în clădire: | 85 cm x 115 cm |
| | Înălțimea pragului ușii (de la nivelul solului până la nivelul superior al pragului): | 22 cm<br><b>Standard: Se aplica regula de 1:12</b> |
| | Există rampă de acces: | Nu |

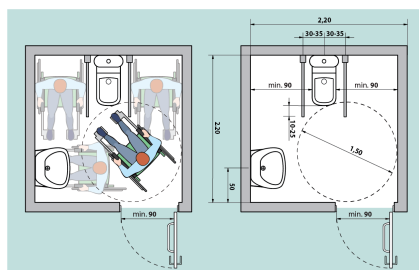
Fig. V.42a Aranjarea unei cabine WC adaptate - tip A

Grup sanitar în exterior:

Da

Grup sanitar în interior:

Nu
