# Formular de evaluare a condițiilor de accesibilitate a clădirilor publice

| Categorii | Indicatori | Date colectate |
|---|---|---|
| Adresa, strada, nr.: | str. Ștefan cel Mare nr. 54 | |
| Instituția: | BESV-10/20 (Căminul cultural) | |

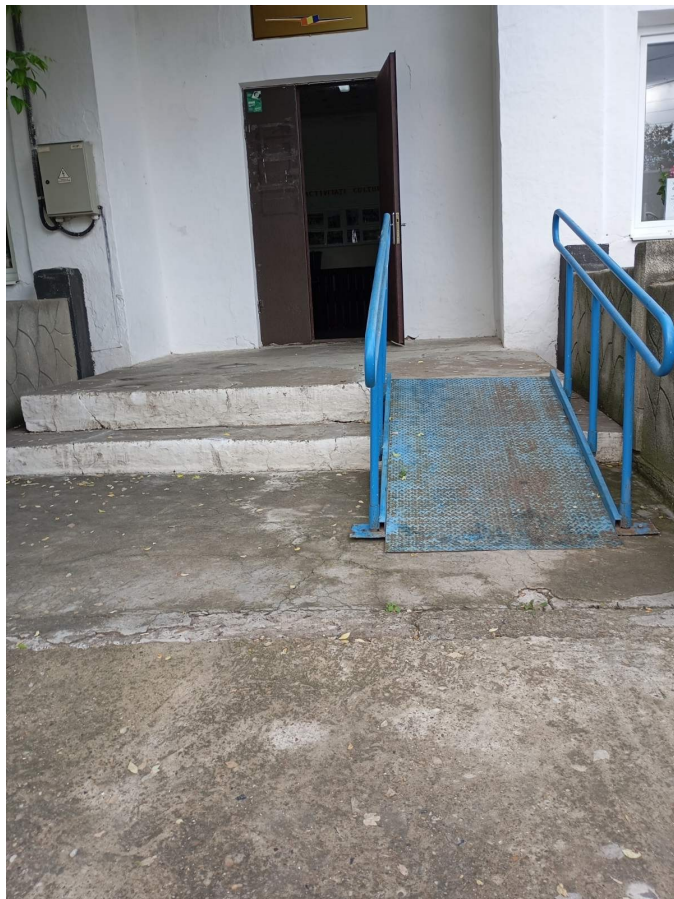
## Galerie - Intrare în clădire

| La intrare sunt trepte: | Da, 2 trepte , Înălțime totală a treptelor/scărilor (cm)42 cm |
| Înălțimea pragului ușii (de la nivelul solului până la nivelul superior al pragului): | 42 cm<br>Standard: Se aplica regula de 1:12 |
| Lungimea rampei: | 170 cm |
| Lățimea rampei: | 90 cm |
| Sunt bare de suport: | Da<br>Barele sunt pe ambele părți. Barele au două rânduri.<br>Înălțimea barele de jos: 73. Înălțimea barele de sus: 90 . |

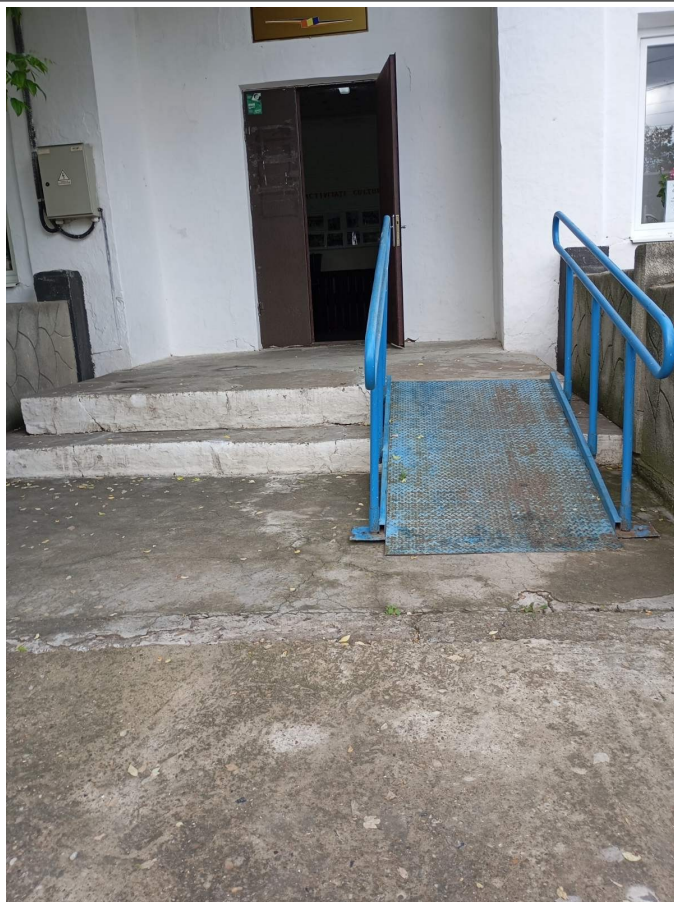
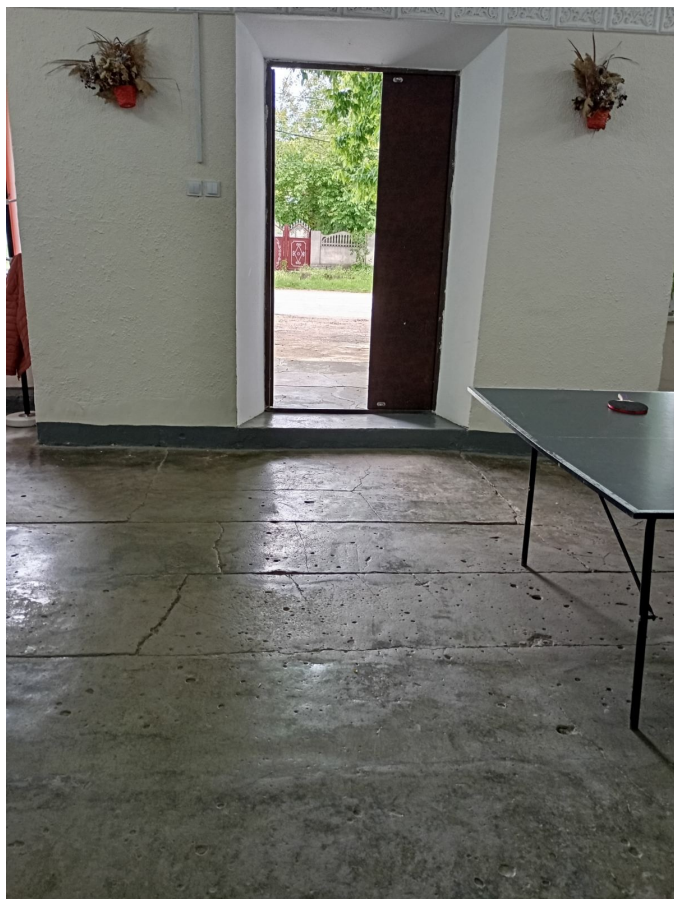
## Galerie - Uși

| Dimensiuni ușă de intrare: | - Ușa mică din cea dublă este blocată |
| Prag ușă de intrare: | Prag exterior și interior cu înălțimile: 14 + 40 cm<br>Standard: pragul trebuie să fie de maxim 2 cm |
| Ușile de la intrare și din interiorul clădirii sunt dotate/marcate corespunzător cu semne contrastante: | Nu<br>Standard: este o diferență de culoare contrastantă (culori închise / culori deschise) între perete și podea |

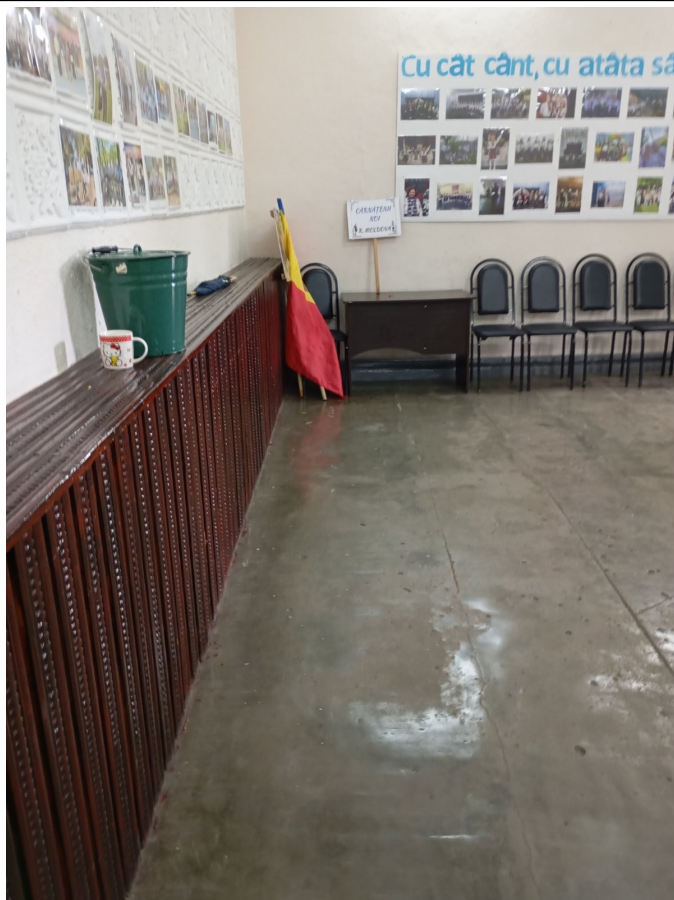
**Galerie - Sala de prestare a serviciului**

| Categorii | Indicatori | Date colectate |
|---|---|---|
| | În sală este spațiu de manevră pentru un scaun rulant cu diagonala minimă de 140 cm: | Da |
| | Spațiul interior este suficient iluminat: | Nu |
| | Culori contrastante pentru sală: | Da<br>Standard: este o diferență de culoare contrastantă (culori închise / culori deschise) între perete și podea |
