# Formular de evaluare a condițiilor de accesibilitate a clădirilor publice

Categorii	Indicatori	Date colectate
Localitate, raion:	Chircaiestii noi (Causeni)	
Adresa, strada, nr.:	-	
Instituția:	BESV-10/17 ( Casa de Cultură)	
Tipul instituției:	BESV	
Latitudinea:	46.662468 ,	
Longitudinea:	28.97396

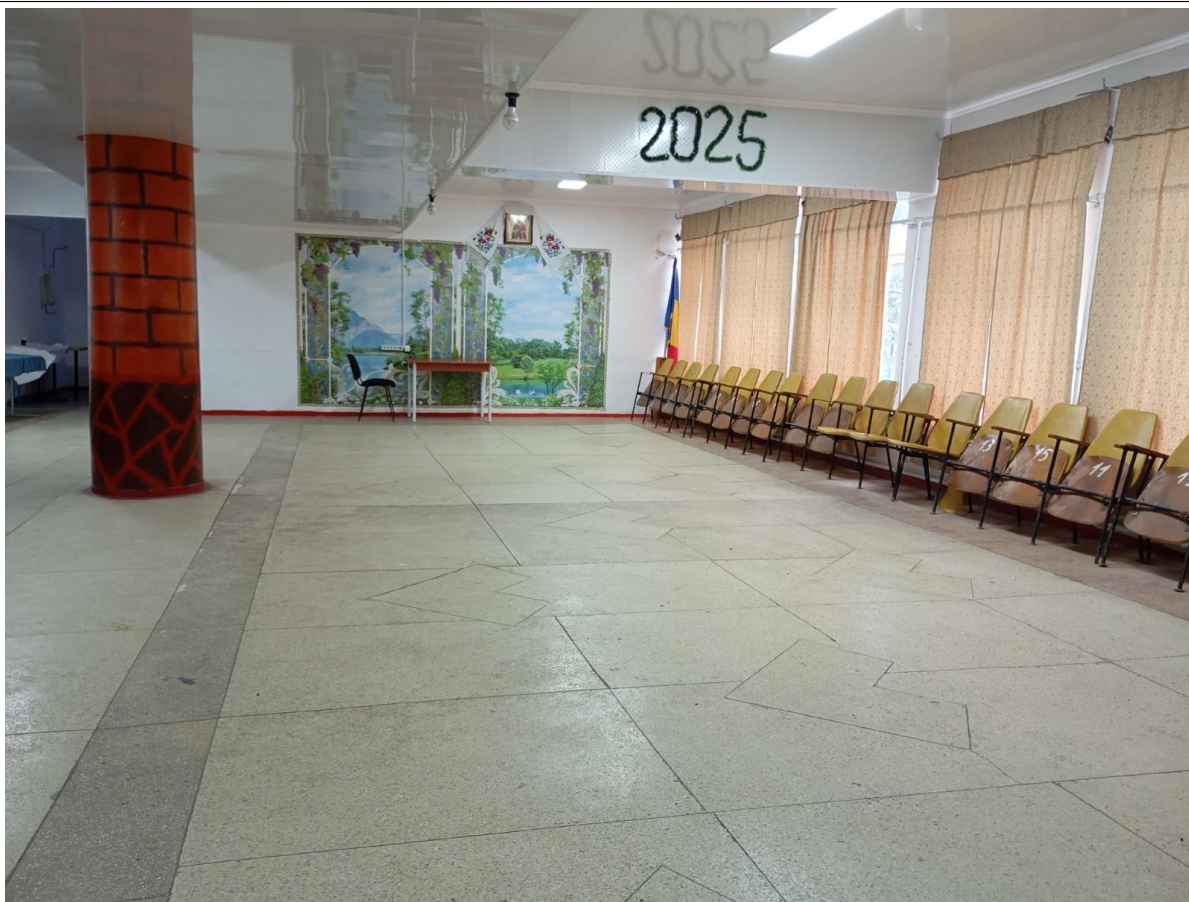
**Galerie - Sala de prestare a serviciului**

Categorii	Indicatori	Date colectate
	Dacă sala este la etaj, atunci există un ascensor/elevator:	Nu
	Culori contrastante pentru trepte:	Da Standard: prima și ultima treaptă trebuie semnalate în culori contrastante
	Bariere/obstacole:	Da . De tipul: piloni
	În sală este spațiu de manevră pentru un scaun rulant cu diagonala minimă de 140 cm:	Da
	Spațiul interior este suficient iluminat:	Da
	Culori contrastante pentru sală:	Da Standard: este o diferență de culoare contrastantă (culori închise / culori deschise) între perete și podea
