# Formular de evaluare a condițiilor de accesibilitate a clădirilor publice

| Categorii | Indicatori | Date colectate |
|---|---|---|
| Localitate, raion: | Baurci (Causeni) | |
| Instituția: | BESV-10/18 ( Casa de Cultură) | |

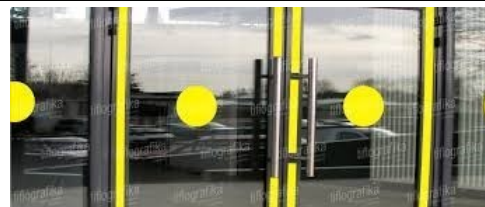
Fig. V.24. – Exemplu de conformare a suprafețelor vitrate în cadrul foii de ușă și realizarea contrastului vizual, atunci când ușa și suprafețele adiacente sunt vitrate

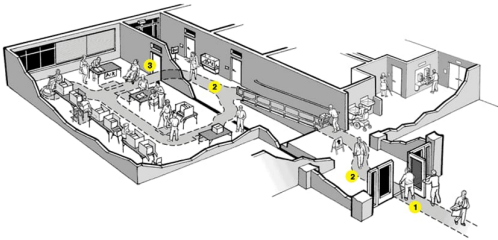
| Culori contrastante pentru sală: | Da<br>Standard: este o diferență de culoare contrastantă (culori închise / culori deschise) între perete și podea |

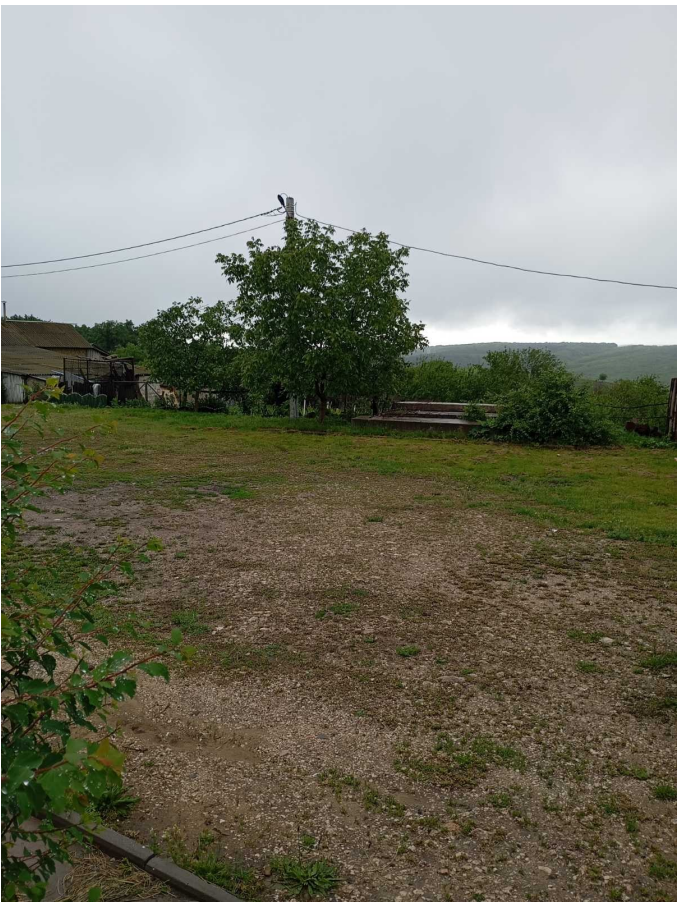
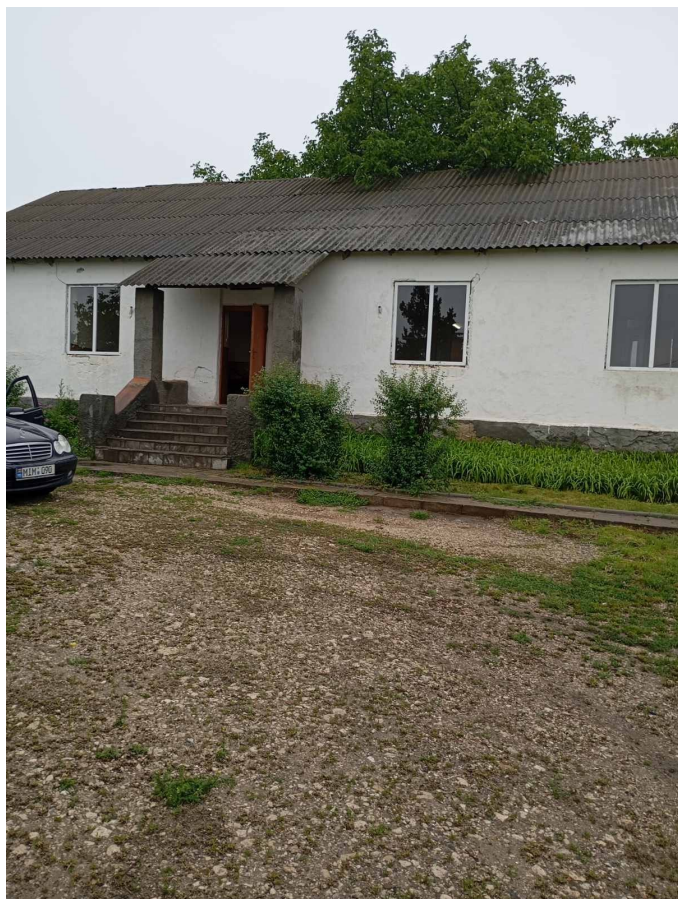
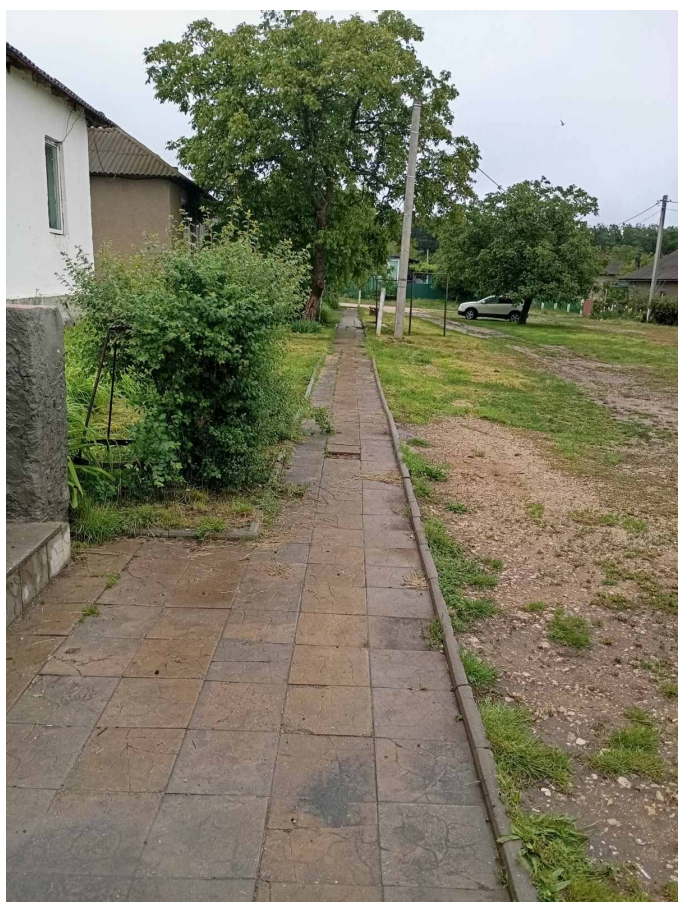
Galerie - Căi de acces către clădire

| Tip înveliș: | Pământ tasat |
| Drumurile/Căile de acces sunt: | Deteriorate |

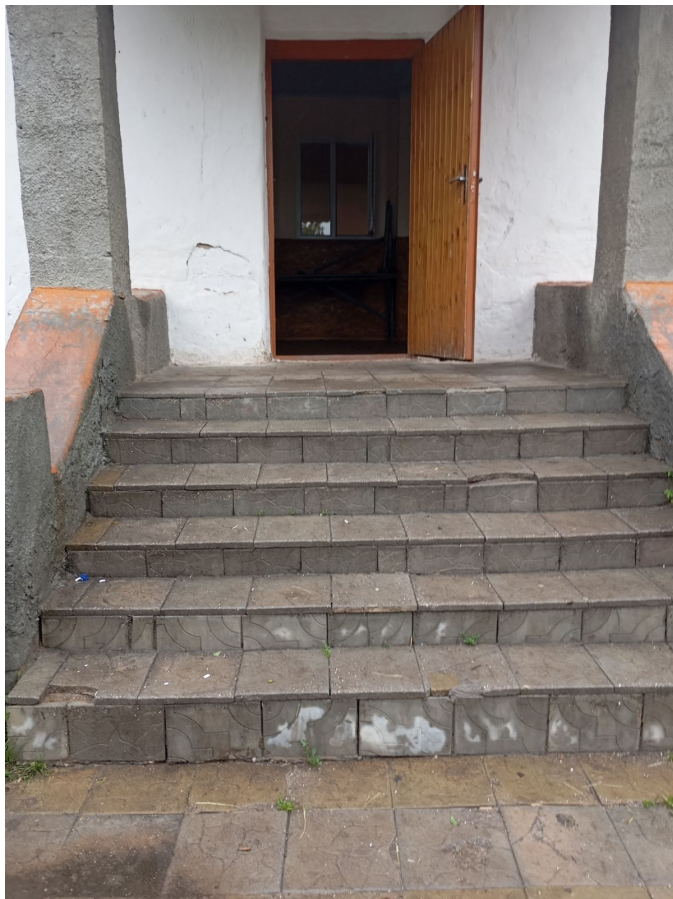
## **Galerie - Intrare în clădire**

| Categorii | Indicatori | Date colectate |
|---|---|---|
| | Prag ușă de intrare: | Un prag cu înălțimea: 5 cm<br>Standard: pragul trebuie să fie de maxim 2 cm |
| | Ușile de la intrare și din interiorul clădirii sunt dotate/marcate corespunzător cu semne contrastante: | Nu<br>Standard: este o diferență de culoare contrastantă (culori închise / culori deschise) între perete și podea |

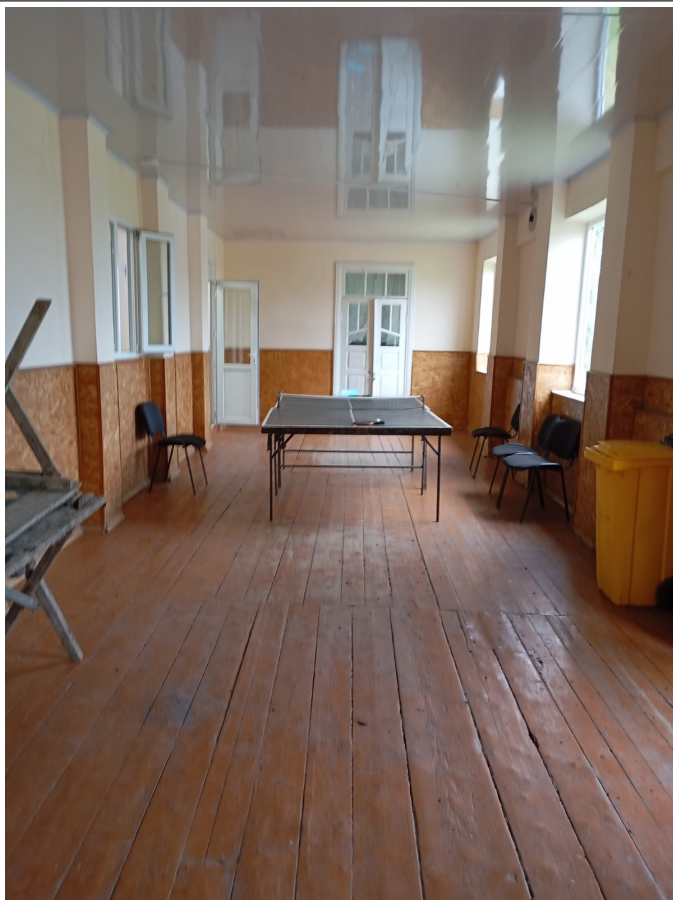
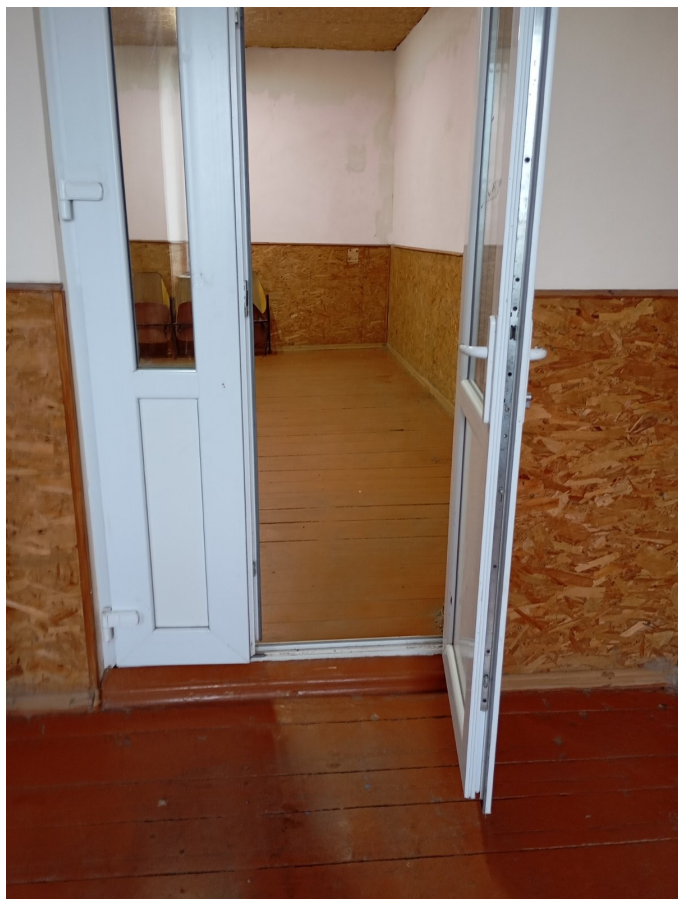
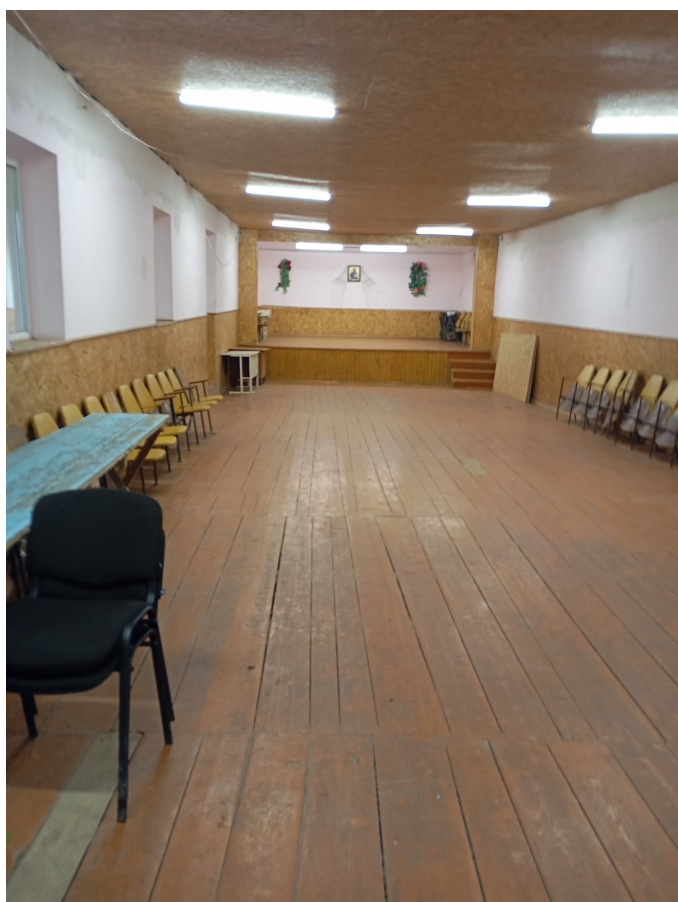
## **Galerie - Sala de prestare a serviciului**

| Este la nivel de: | Demisol |
| Spațiul interior este suficient iluminat: | Nu |
