# Formular de evaluare a condițiilor de accesibilitate a clădirilor publice

Data: 27-05-2025

| Categorii | Indicatori | Date colectate |
|---|---|---|
| Instituția: | BESV 20/19 (liceul teoretic „Ștefan Holban”) | |

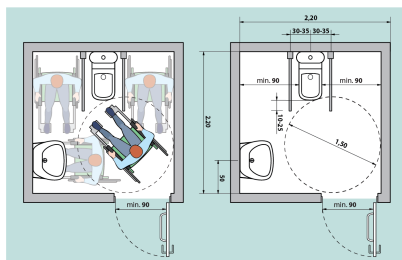
Fig. V.42.a Amenajarea unei cabine WC adaptate - tip A

Dimensiuni grup sanitar:

185 cm x 210 cm

Standard: minim 160 x 180 cm

Vasul WC are bare de suport:

Da, rabatabilă, la înălțimea de: 72 cm

Standard: 70 cm și minim o bară trebuie să fie rabatabilă

Da , înălțimea de: 76 cm

Standard: h - 85 cm

Da , dimensiunea de: 50 cm

Standard: minim 67 cm

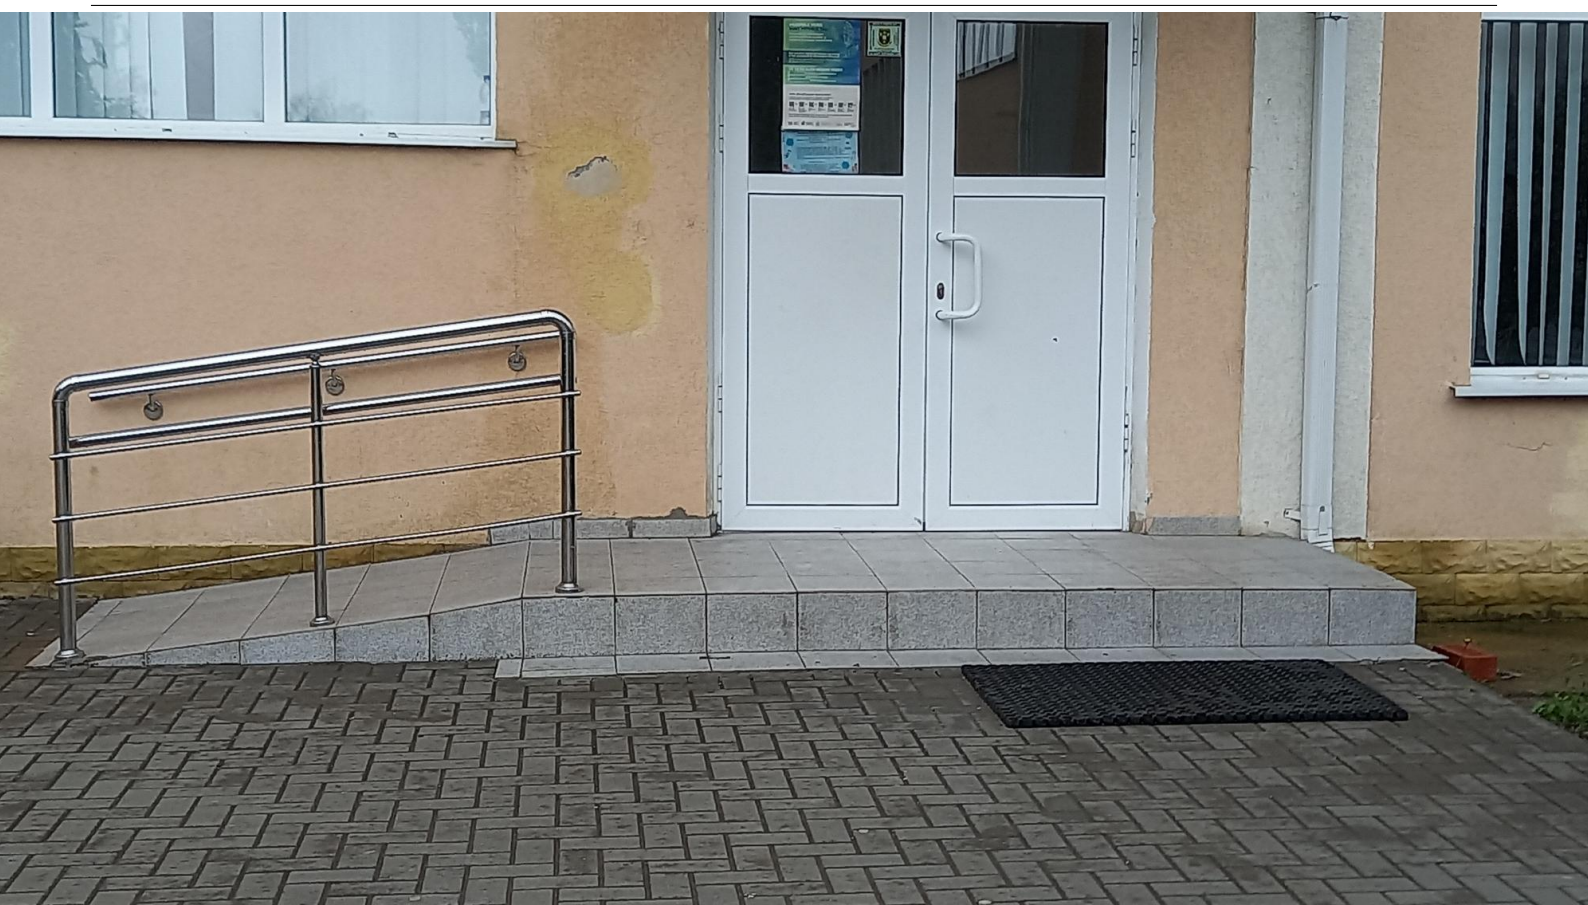
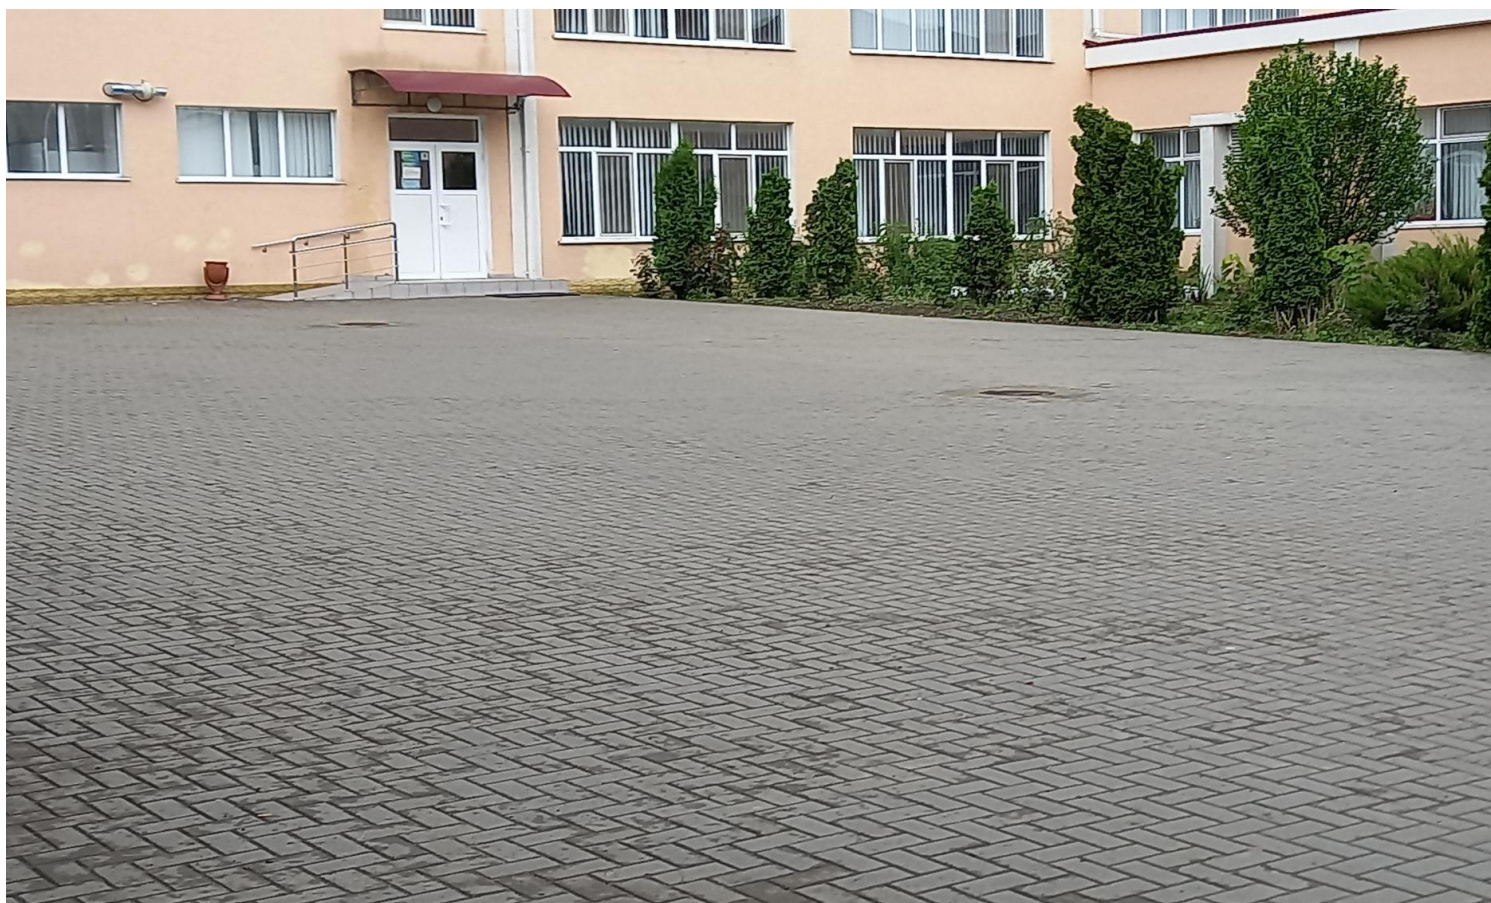
**Galerie - Intrare în clădire**

| La intrare sunt trepte: | Da, 1 trepte , Înălțime totală a treptelor/scărilor (cm)20 cm |
| Înălțimea pragului ușii (de la nivelul solului până la nivelul superior al pragului): | 20 cm<br>Standard: Se aplica regula de 1:10 |
| Dacă există trepte, sunt semnalate treptele cu elemente contrastante și/sau tactile: | Nu<br>Standard: prima și ultima treaptă trebuie semnalate în culori contrastante |

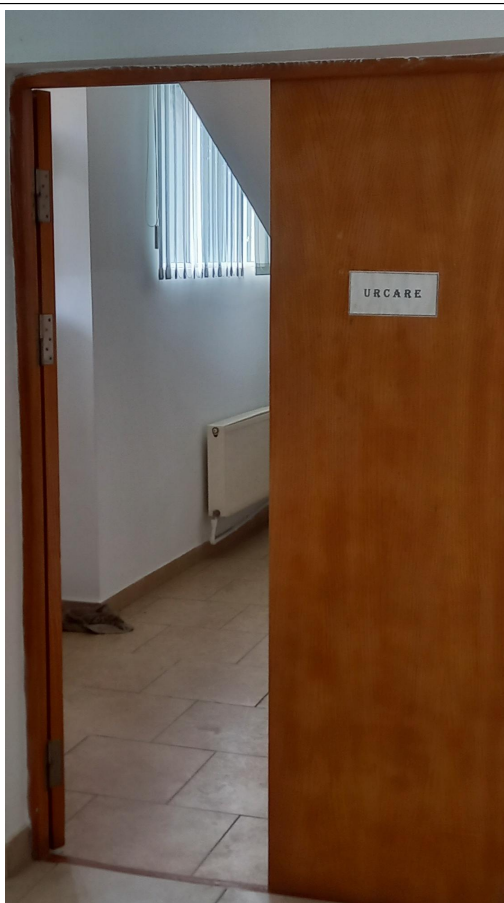
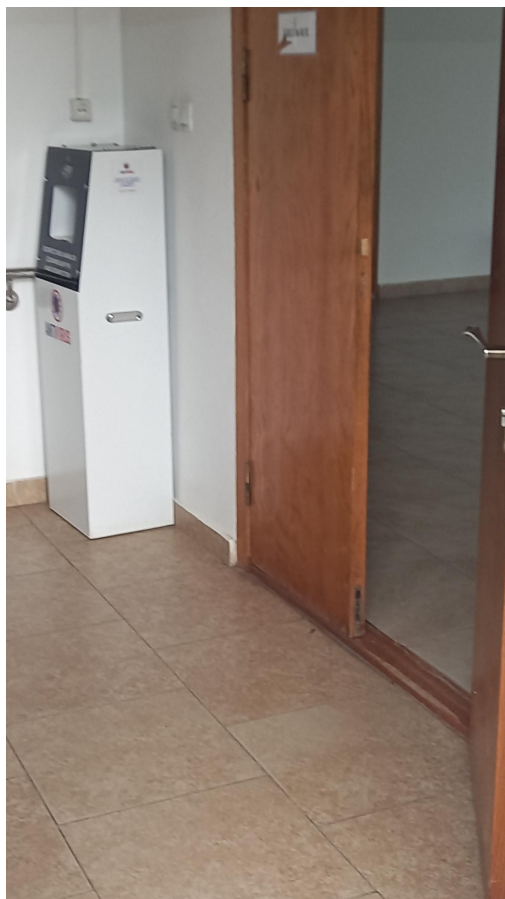
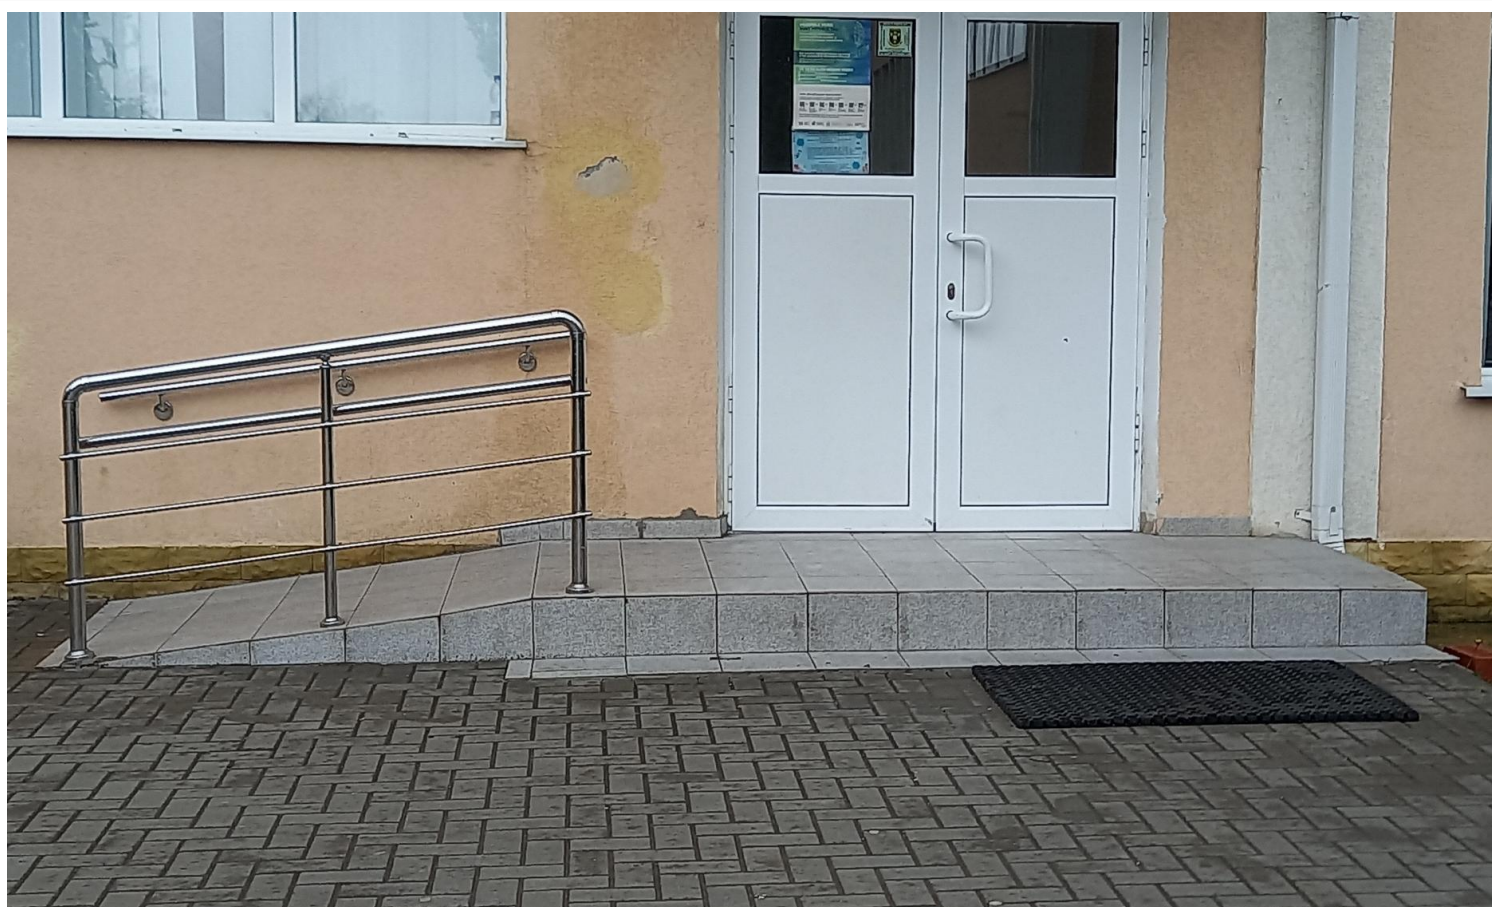
**Galerie - Uși**

| Dimensiuni ușă de intrare: | Dublă: 78 cm + 78 cm<br>Standard: lumina ușii duble trebuie să fie de minim 90 cm<br>Ușa mică din cea dublă se deschide |
| Prag ușă de intrare: | Un prag cu înălțimea: 2 cm<br>Standard: pragul trebuie să fie de maxim 2 cm |
| Praguri de la ușile de interior: | Prag 1 cu înălțimea: 4 cm<br>Standard: pragul trebuie să fie de maxim 2 cm |

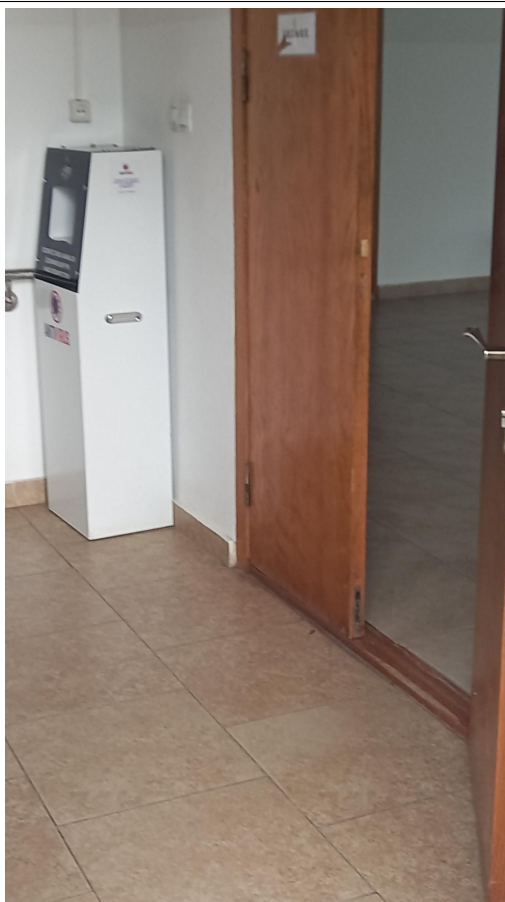
## **Galerie - Coridoare**

| Lățimea coridorului (în cel mai îngust loc) este peste 150 cm? | Da |

| Categorii | Indicatori | Date colectate |
|---|---|---|
| | Culori contrastante (este o diferență de culoare contrastantă (culori închise / culori deschise) între perete și podea): | Nu |
