# Formular de evaluare a condițiilor de accesibilitate a clădirilor publice

| Categorii | Indicatori | Date colectate |
|---|---|---|
| Adresa, strada, nr.: | str. N. Zelinski nr. 36/4 | |
| Instituția: | BESV 1/31 (liceul "B.P.Hasdeu) | |

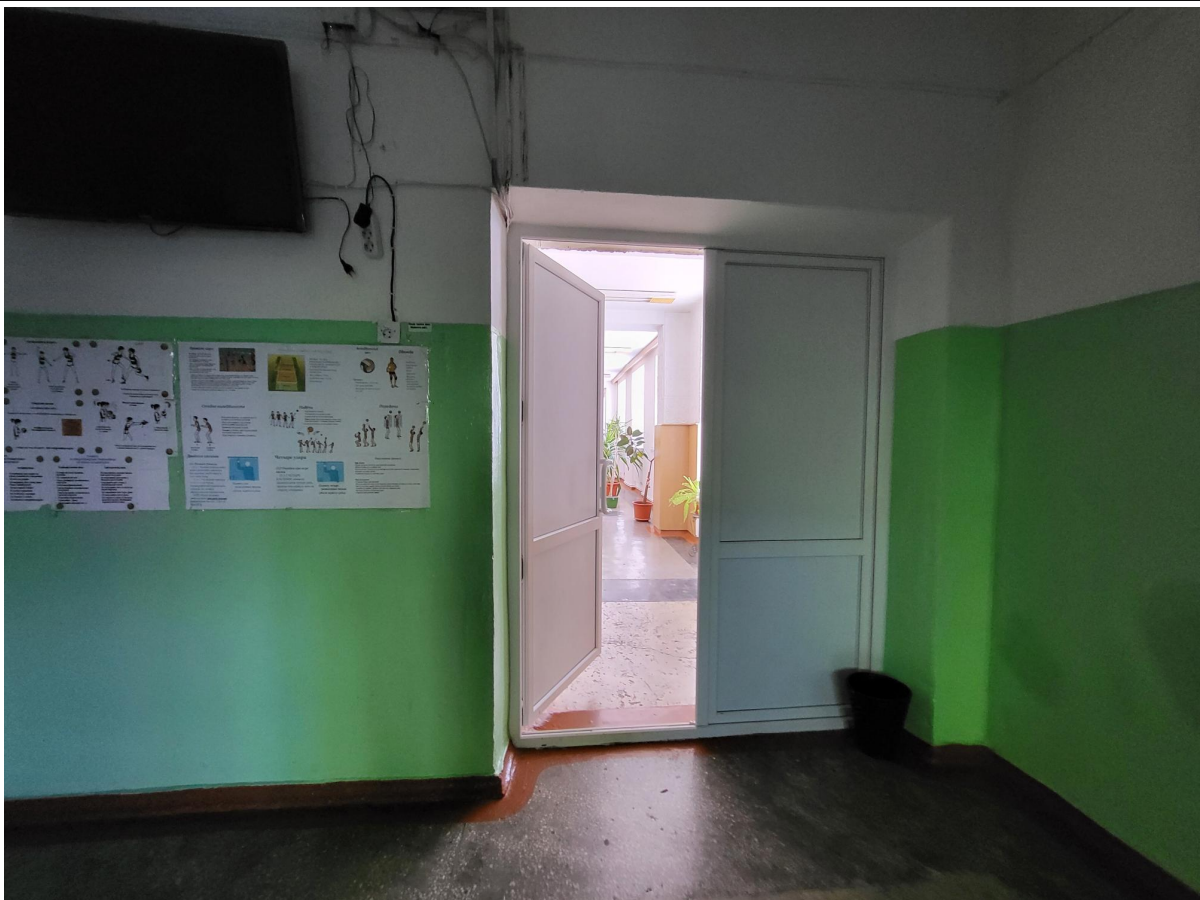
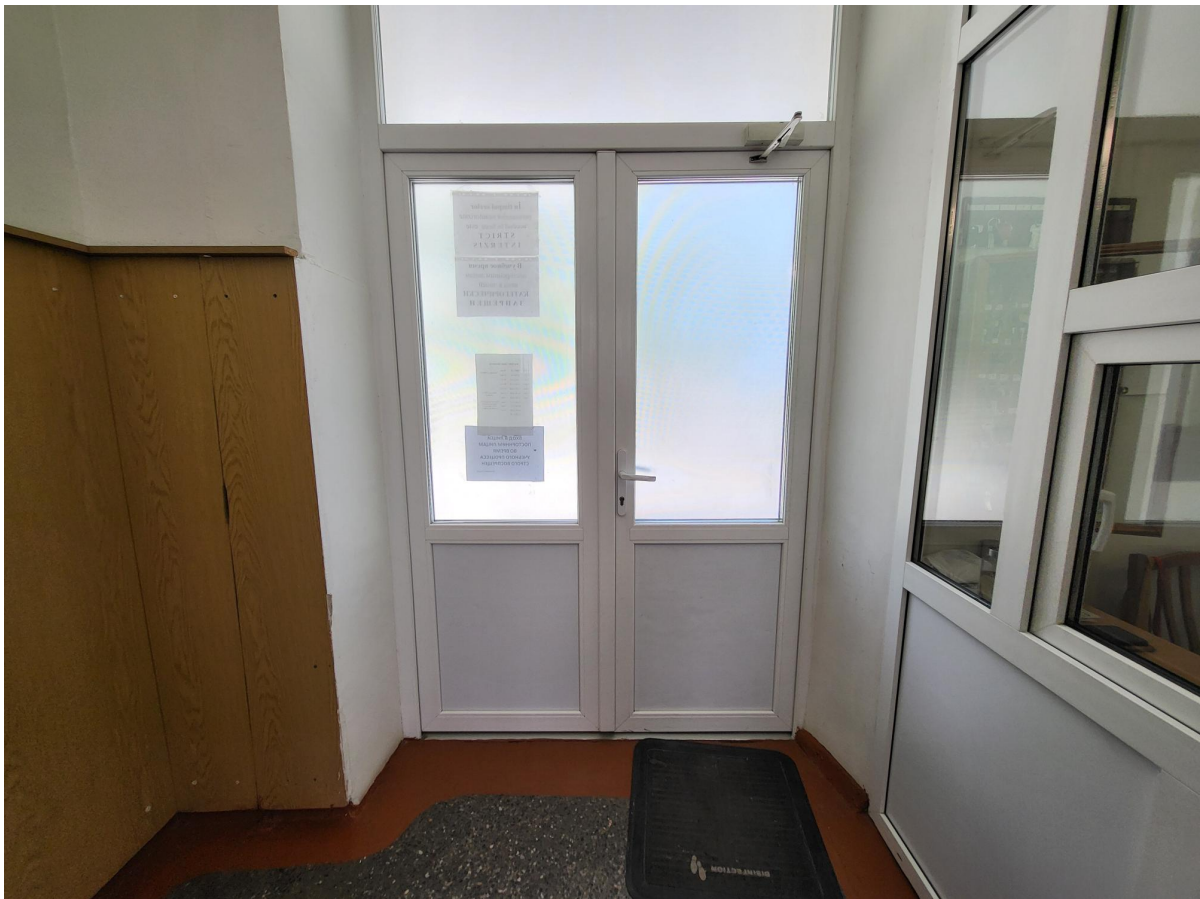
**Galerie - Uși**

| Deschiderea ușii este ușoară și necesită puțin efort (chiar dacă ușa este dotată cu amortizor): | Da |
| Dimensiuni ușă de intrare: | Dublă: 70 cm + 76 cm<br>Standard: lumina ușii duble trebuie să fie de minim 90 cm<br>Ușa mică din cea dublă se deschide |
| Prag ușă de intrare: | Un prag cu înălțimea: 3 cm<br>Standard: pragul trebuie să fie de maxim 2 cm |
| Uși în interior: | Lățimea: 88 cm , 81 cm |
| Praguri de la ușile de interior: | Prag 1 cu înălțimea: 6 cm<br>Standard: pragul trebuie să fie de maxim 2 cm<br>Prag 2 cu înălțimea: 10 cm<br>Standard: pragul trebuie să fie de maxim 2 cm |
| Ușile de la intrare și din interiorul clădirii sunt dotate/marcate corespunzător cu semne contrastante: | Da<br>Standard: este o diferență de culoare contrastantă (culori închise / culori deschise) între perete și podea |

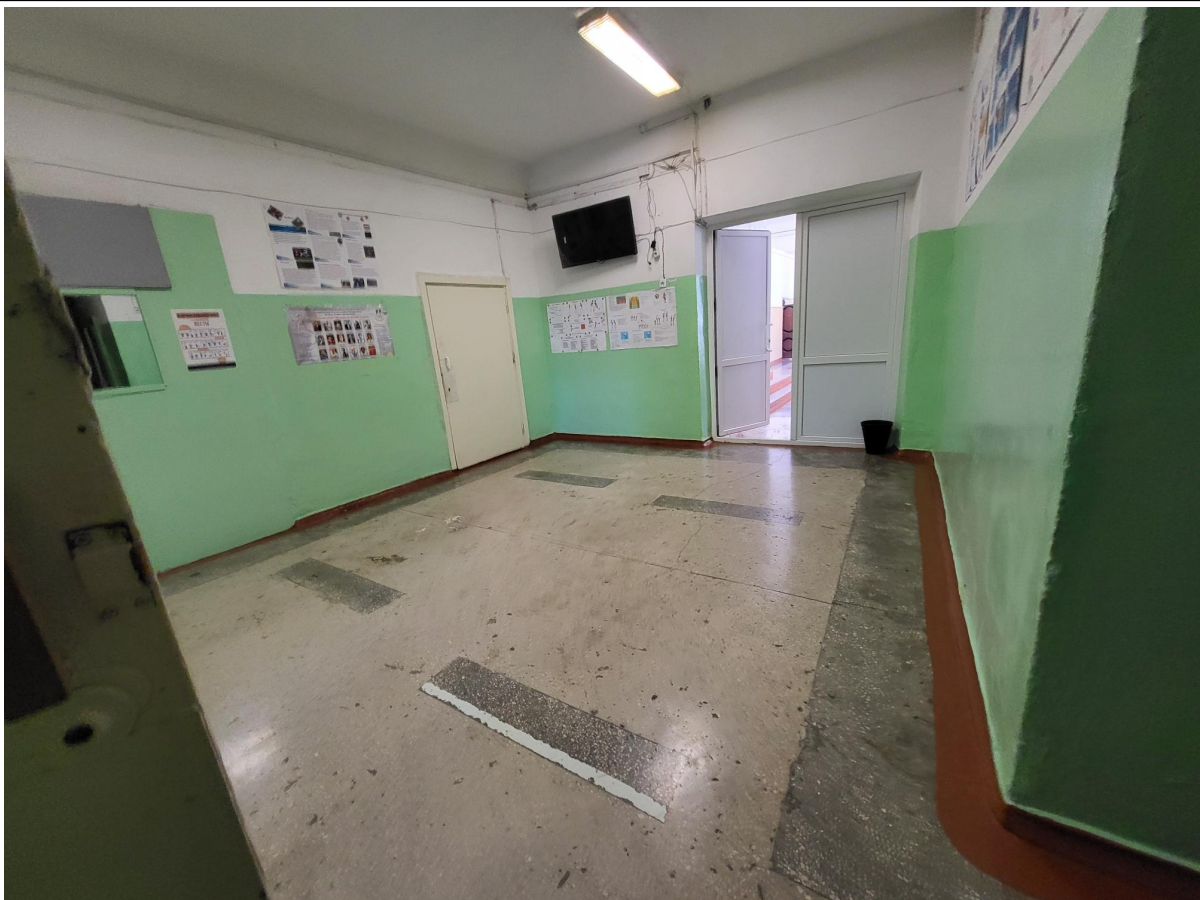
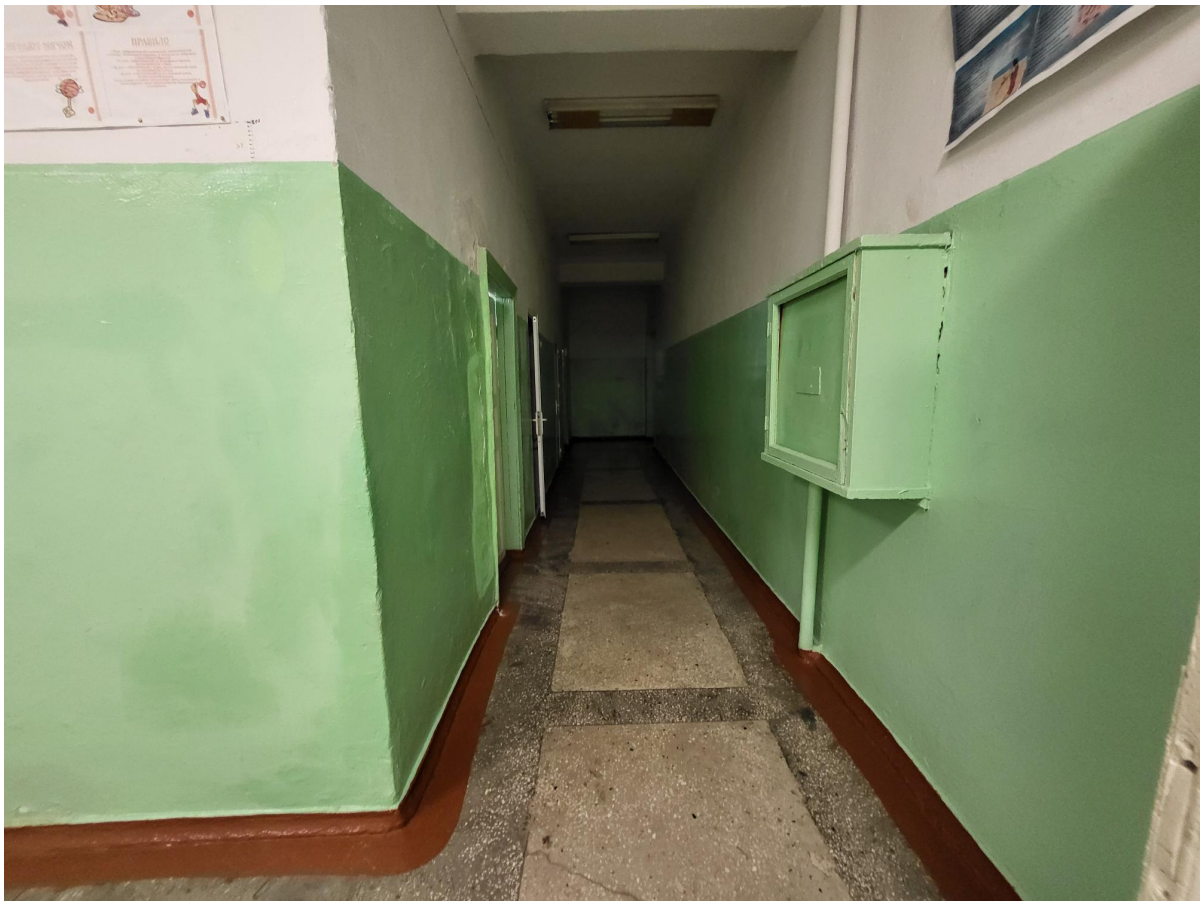
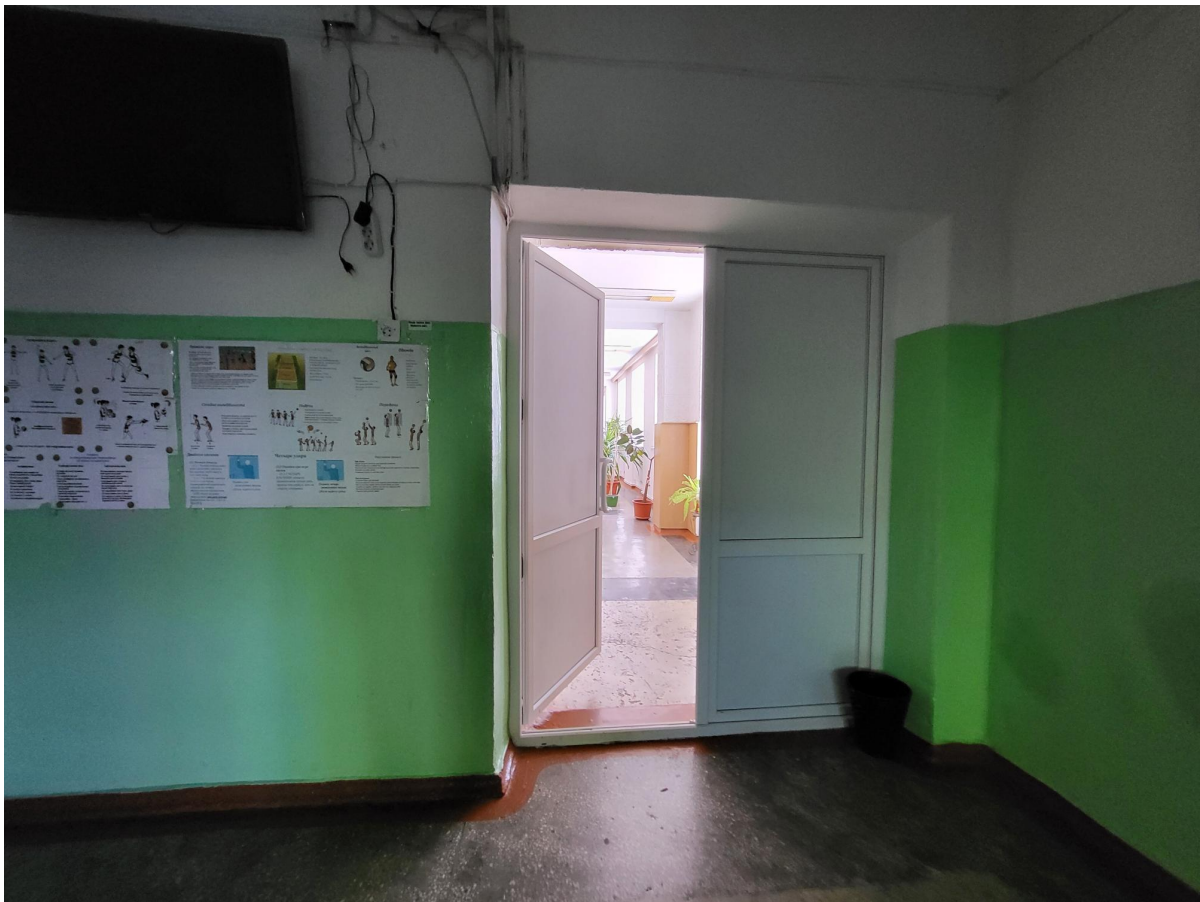
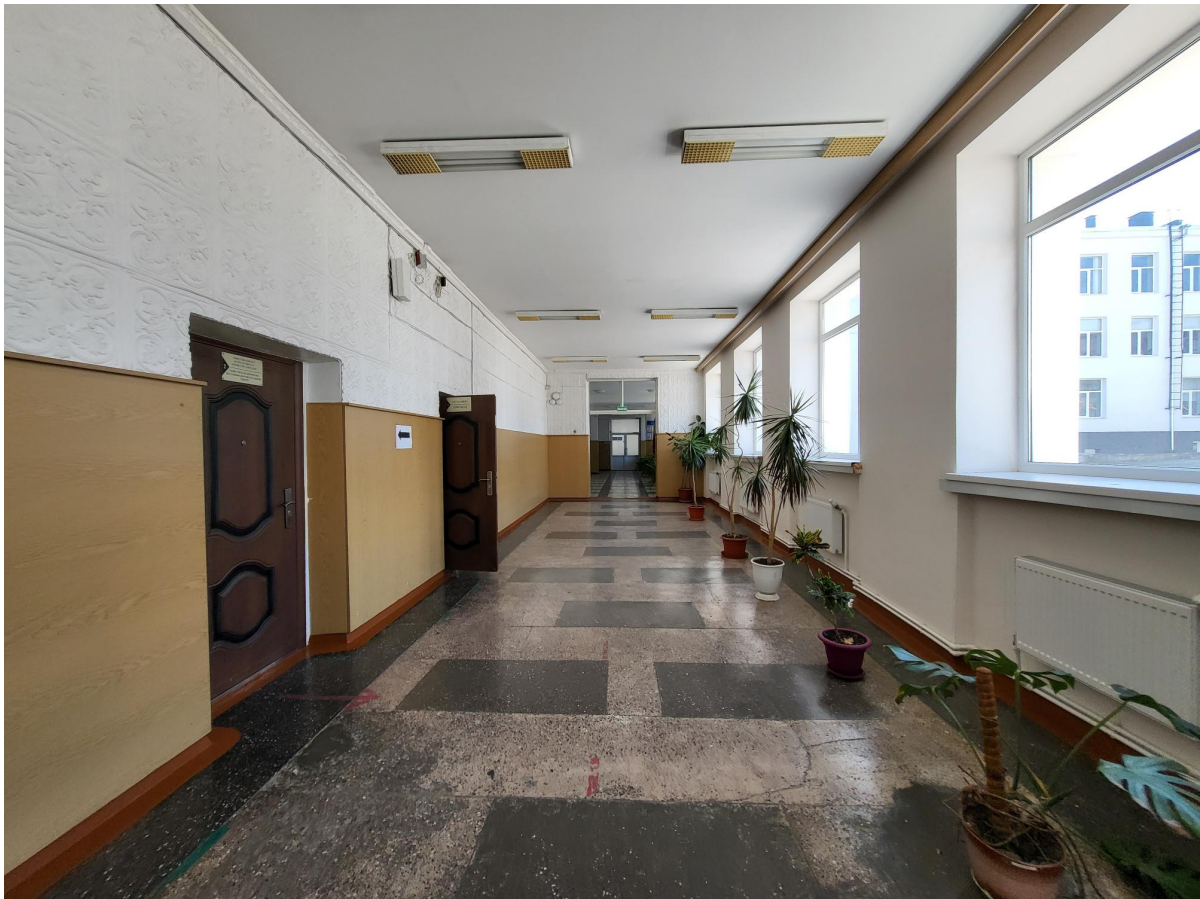
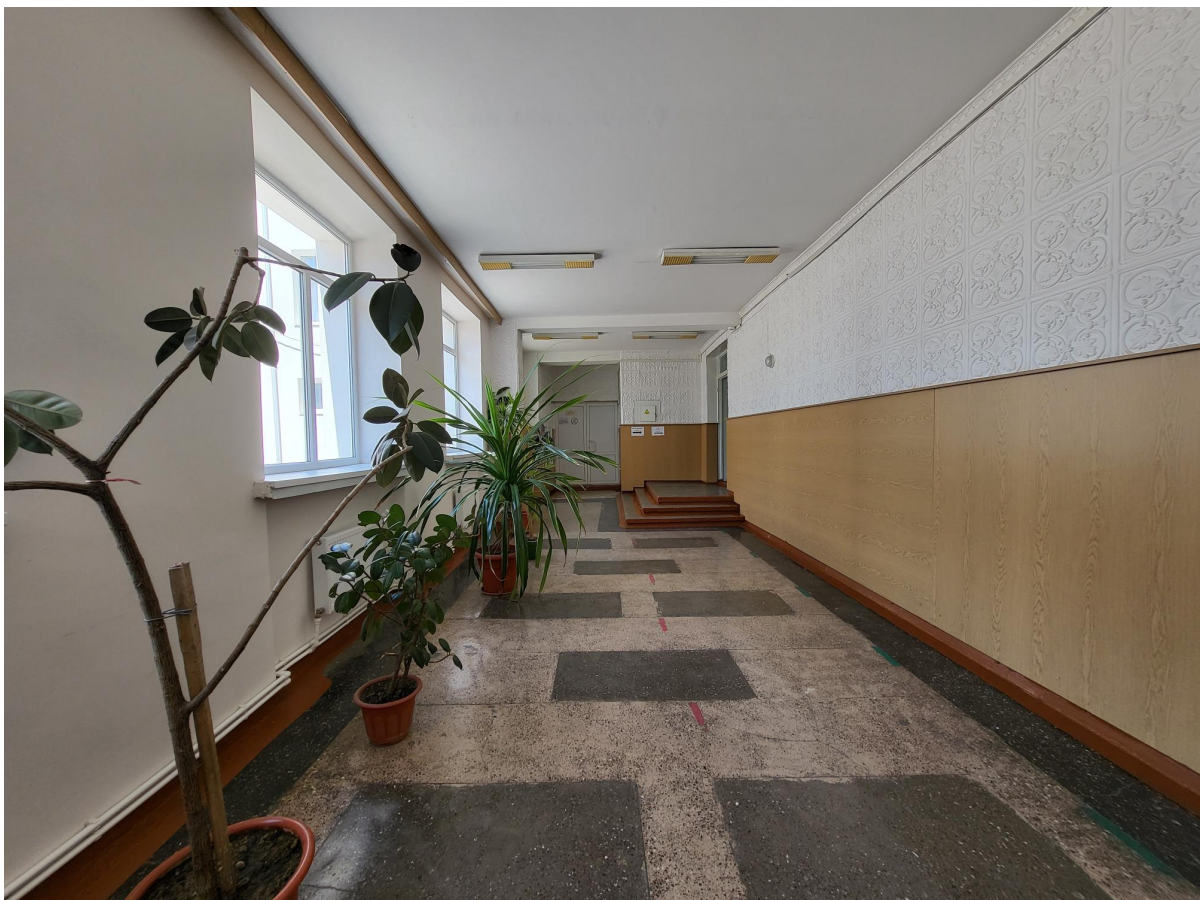
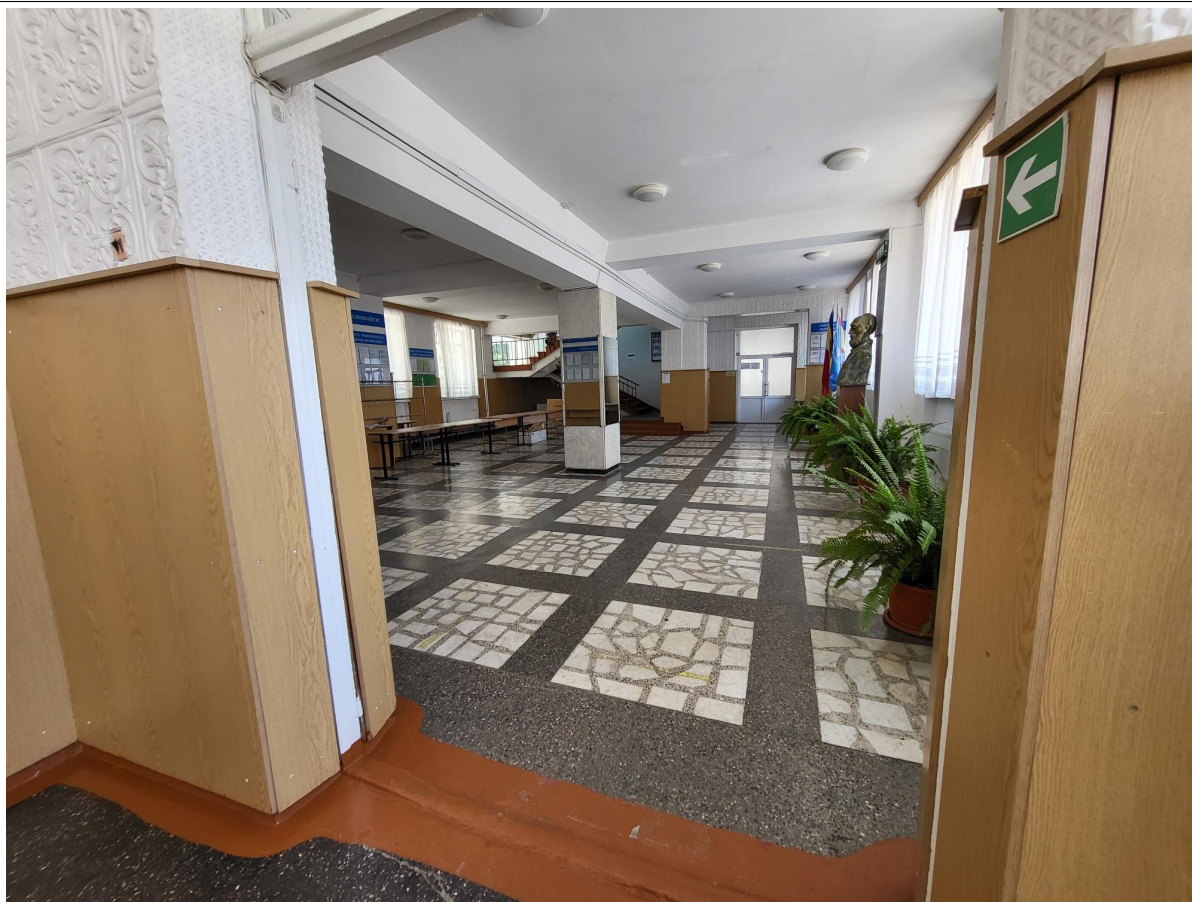
**Galerie - Coridoare**

| Lățimea coridorului (în cel mai îngust loc) este peste 150 cm? | Da |
| Trepte: | Da , 1 trepte , înălțimea:10 cm |
| Dacă sunt trepte, este o rampă interioară: | Nu |
| Dacă există trepte, sunt semnalate treptele cu elemente contrastante și/sau tactile: | Da<br>Standard: prima și ultima treaptă trebuie semnalate în culori contrastante |
| Pardoseala/podeaua în coridor este suprafață accesibilă: | Da |
| Culori contrastante (este o diferență de culoare contrastantă (culori închise / culori deschise) între perete și podea): | Da |

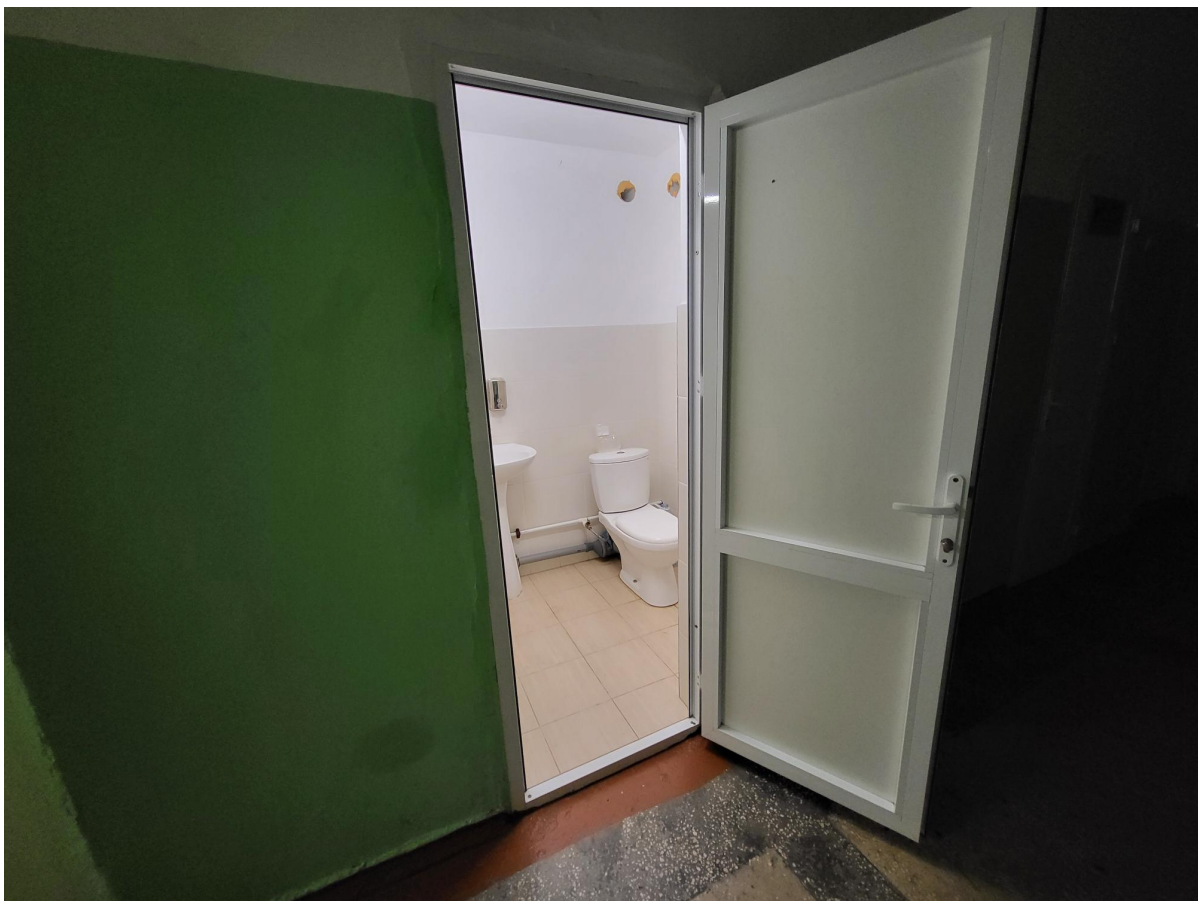
**Galerie - Grup sanitar**

| Ușa de intrare WC interior, lățime: | 62 cm<br>Standard: ușa trebuie să fie de minim 90 cm |
| Prag ușă de intrare: | Prag cu înălțimea: 5 cm<br>Standard: maxim 2 cm |
| Dimensiuni grup sanitar: | 159 cm x 132 cm<br>Standard: minim 160 x 180 cm |
| Vasul WC are bare de suport: | Nu |
| Lavoar/chiuveță: | Da , înălțimea de: 84 cm<br>Standard: h - 85 cm |
| Este spațiu liber sub lavoar: | Nu |
| Toaleta este echipată cu sistem/buton de alarmă: | Nu |
