# Formular de evaluare a condițiilor de accesibilitate a clădirilor publice

Data: 25-06-2025

| Categorii | Indicatori | Date colectate |
|---|---|---|
| Adresa, strada, nr.: | sos. Muncesti nr. 790 | |
| Instituția: | BESV 1/2 (scoala profesionala nr. 4) | |

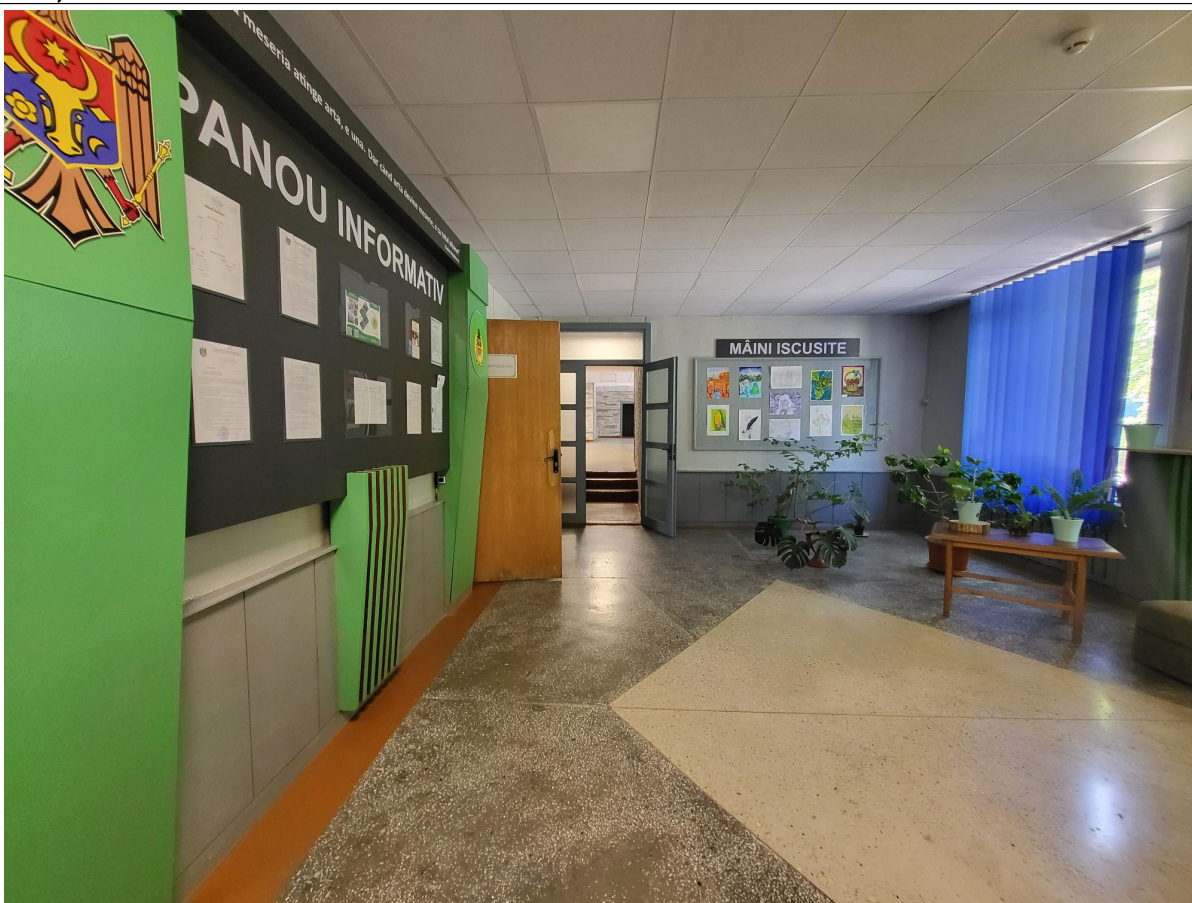
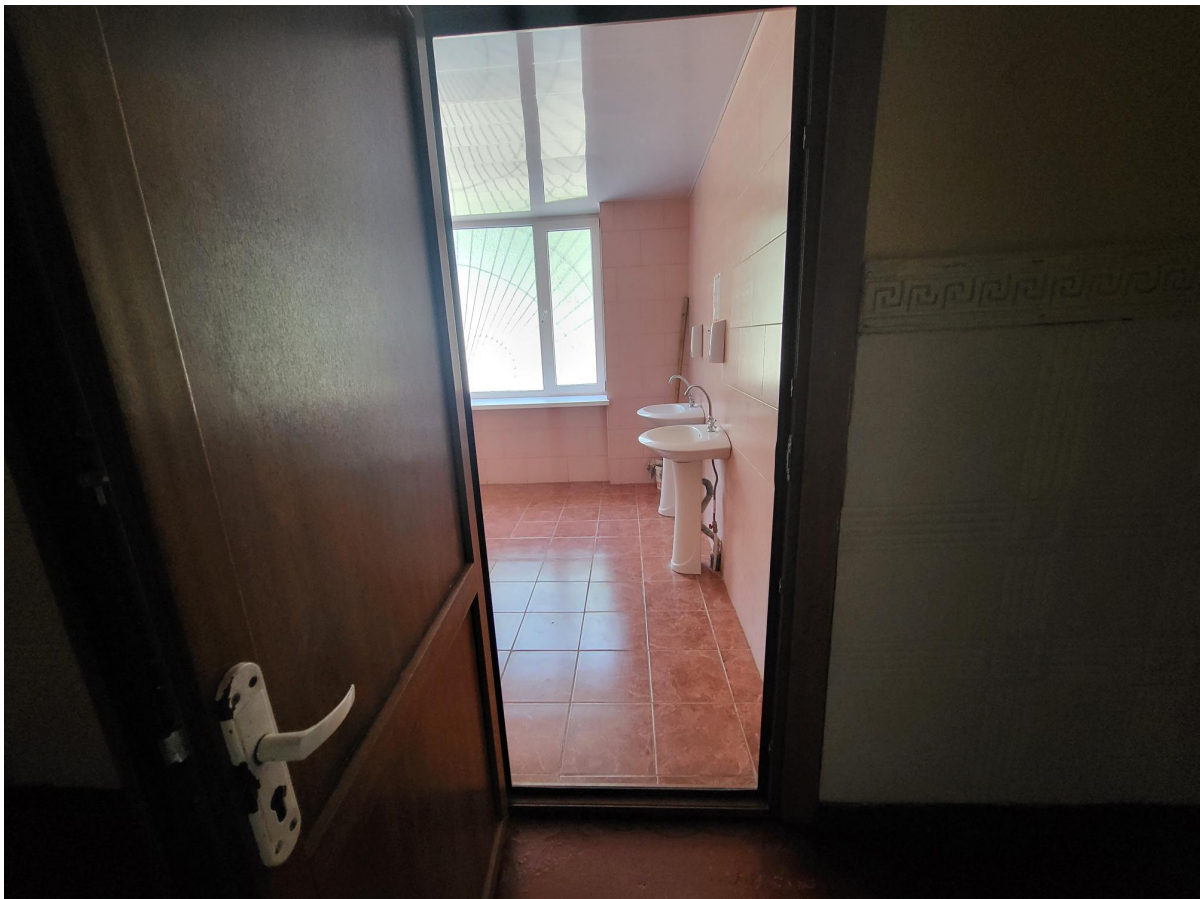
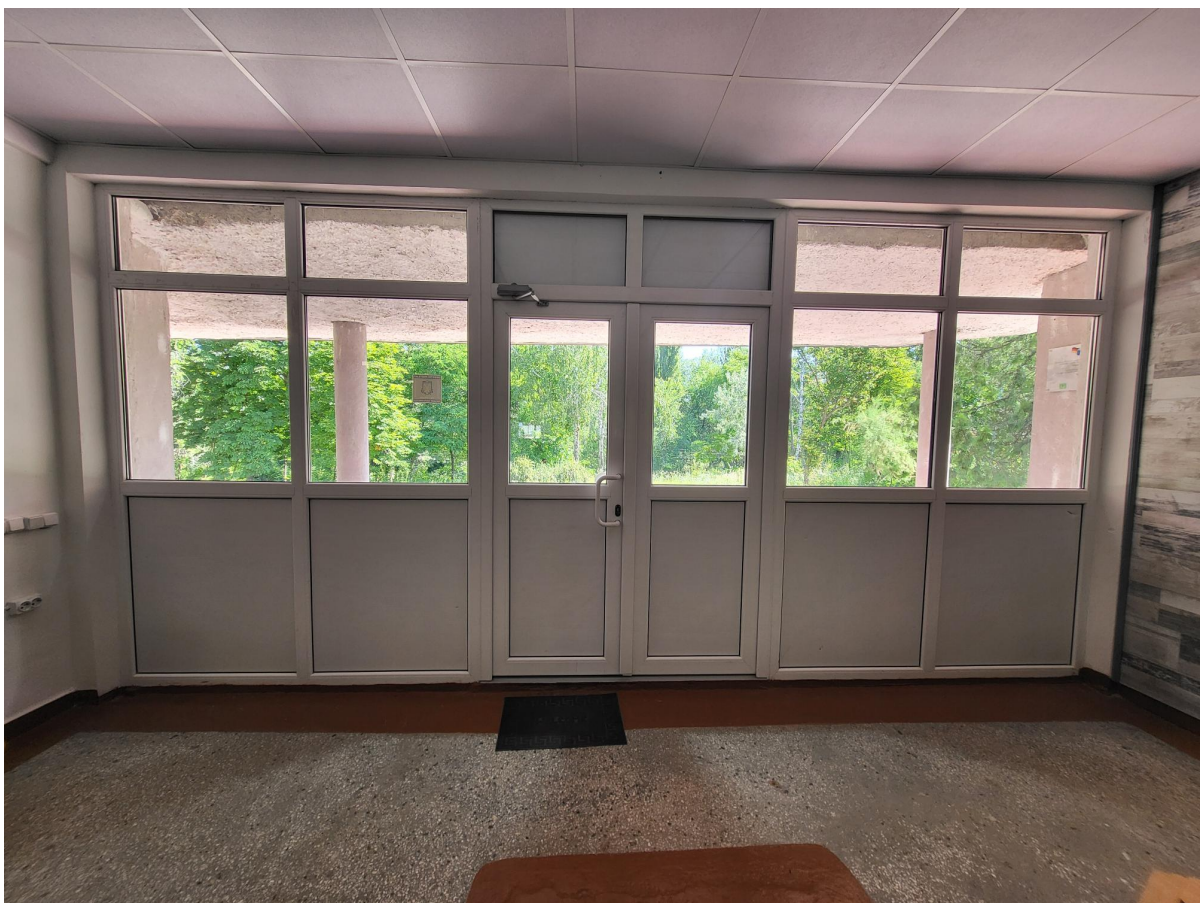
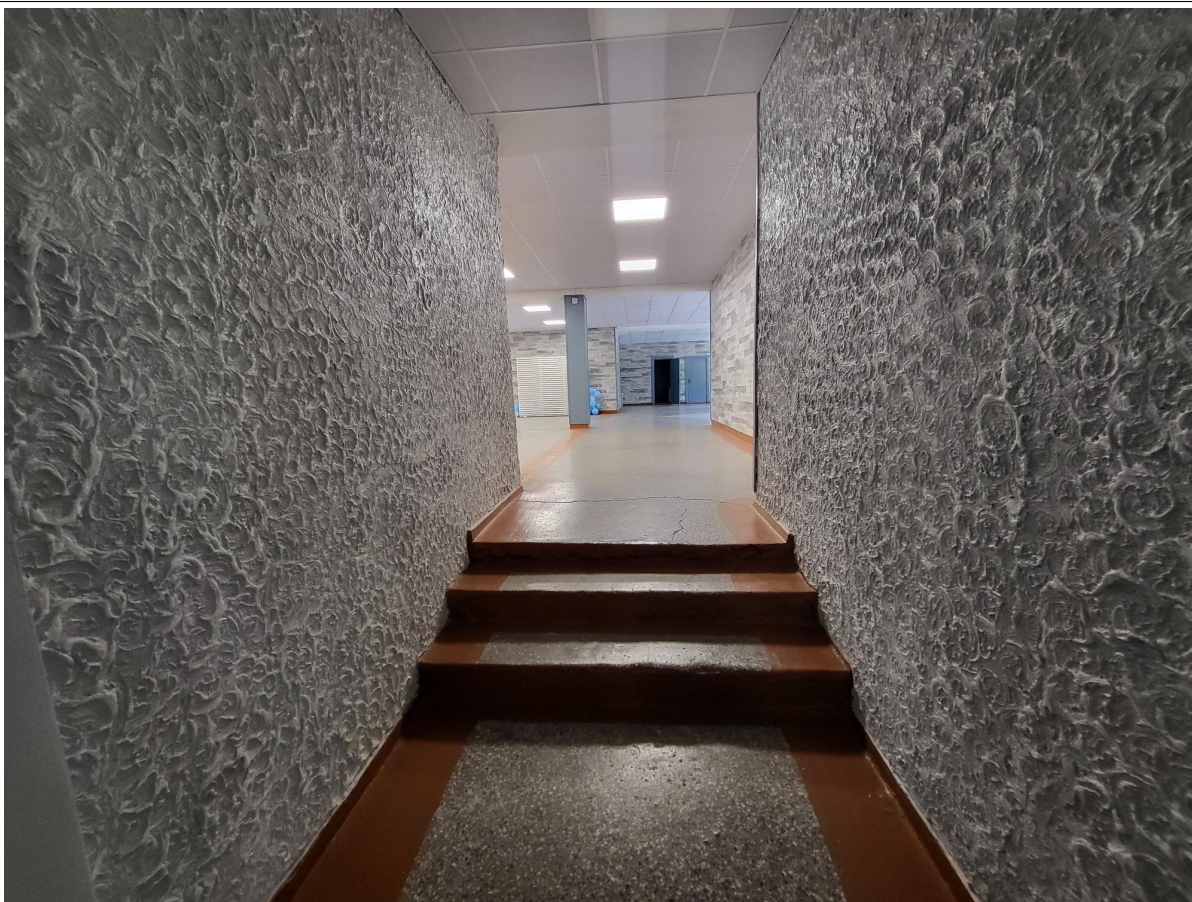
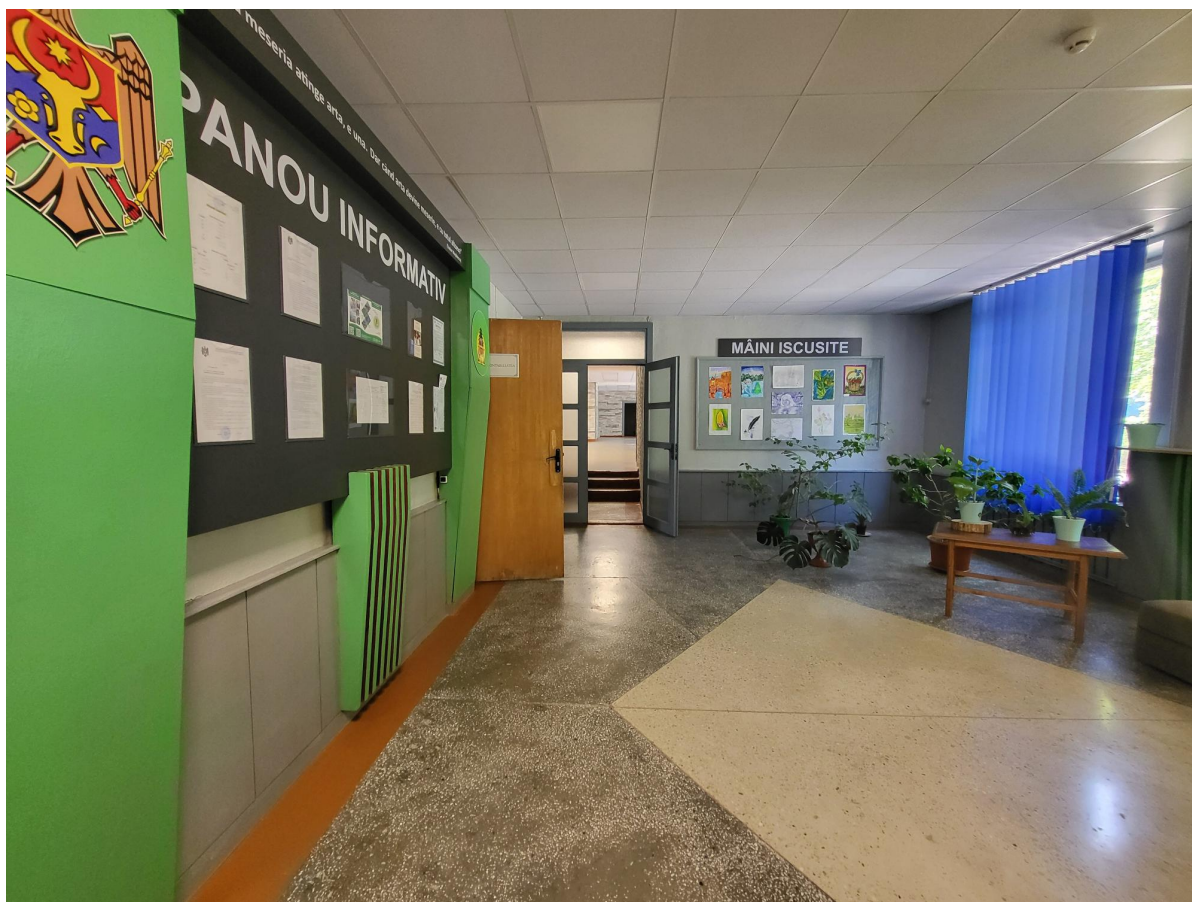
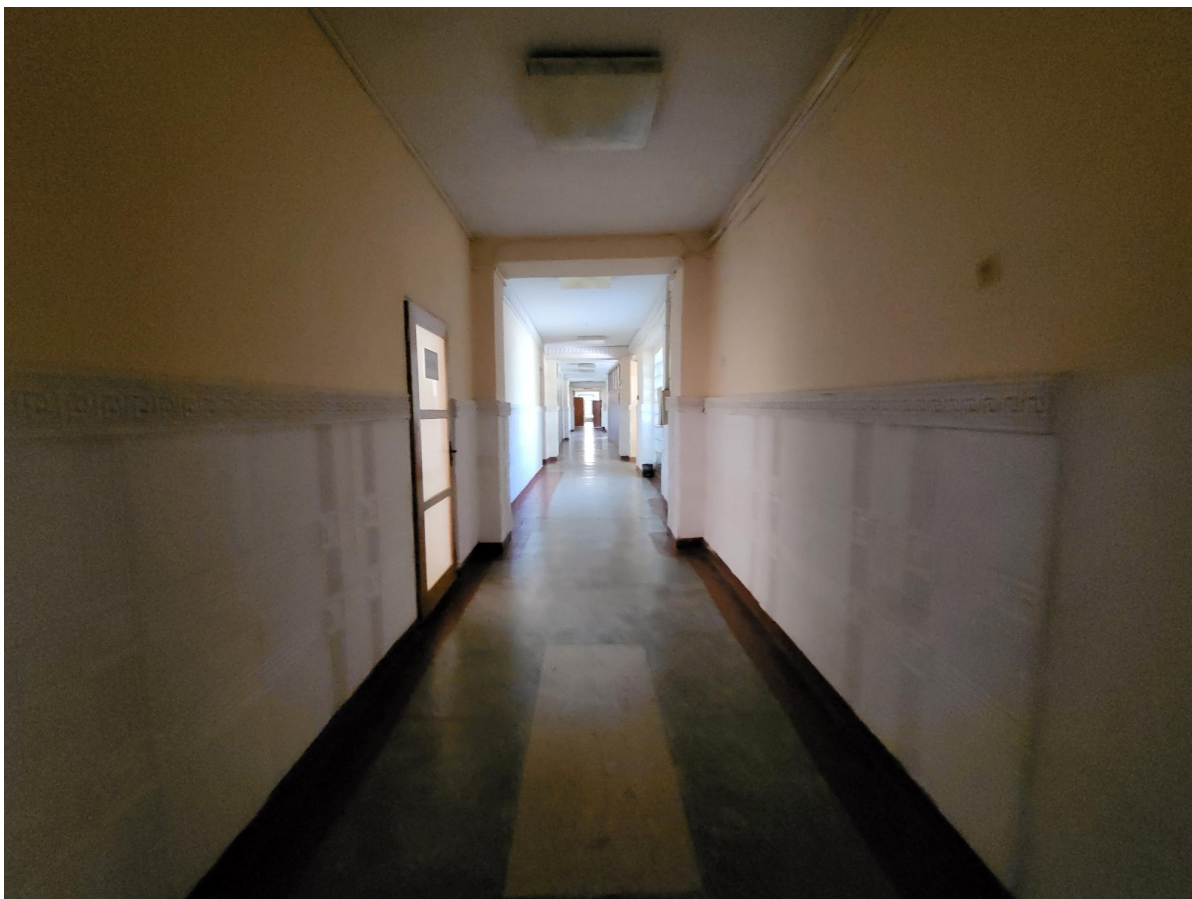
**Galerie - Uși**

| Dimensiuni ușă de intrare: | Dublă: 70 cm + 76 cm<br>Standard: luma ușii duble trebuie să fie de minim 90 cm<br>Ușa mică din cea dublă se deschide |
| Prag ușă de intrare: | Un prag cu înălțimea: 6 cm<br>Standard: pragul trebuie să fie de maxim 2 cm |
| Uși în interior: | Lățimea: 77 cm , 60 cm |
| Ușile de la intrare și din interiorul clădirii sunt dotate/marcate corespunzător cu semne contrastante: | Nu<br>Standard: este o diferență de culoare contrastantă (culori închise / culori deschise) între perete și podea |

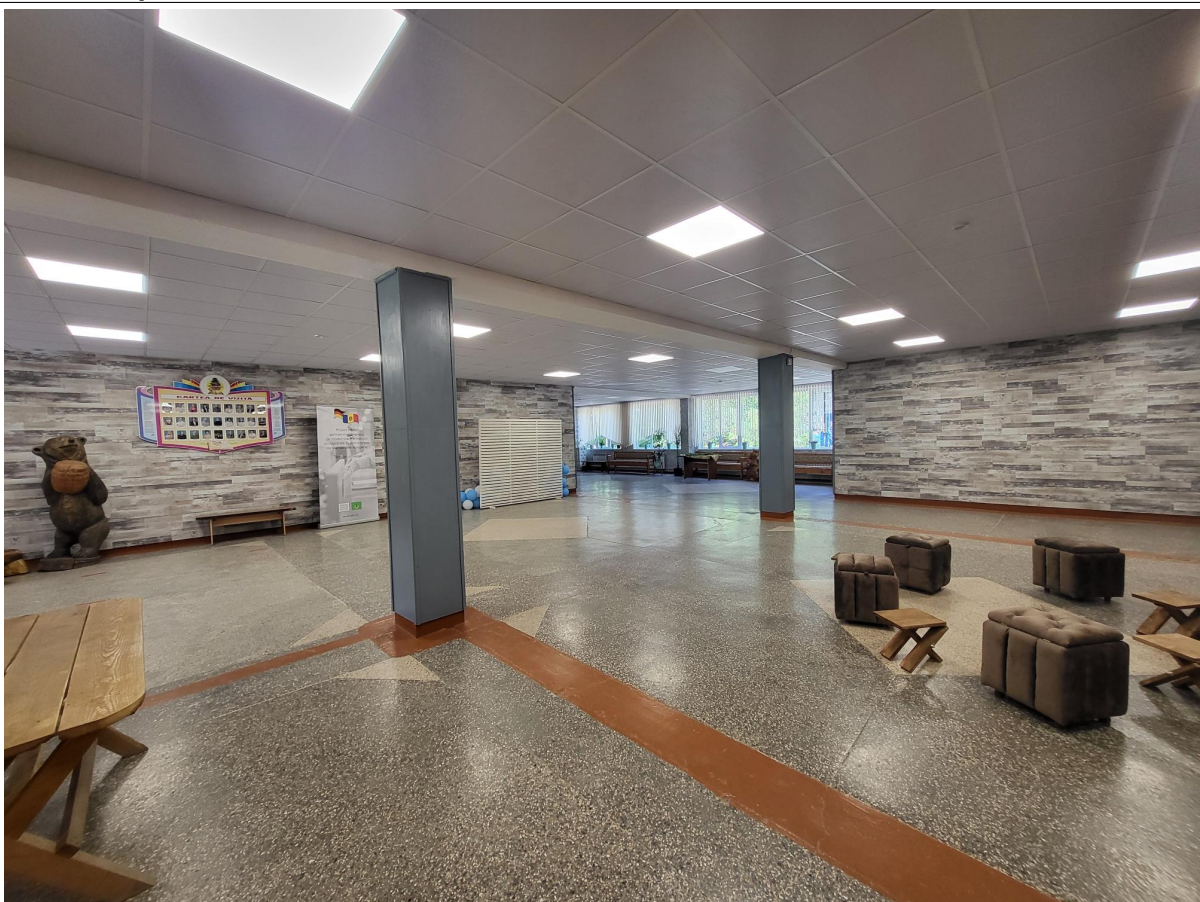
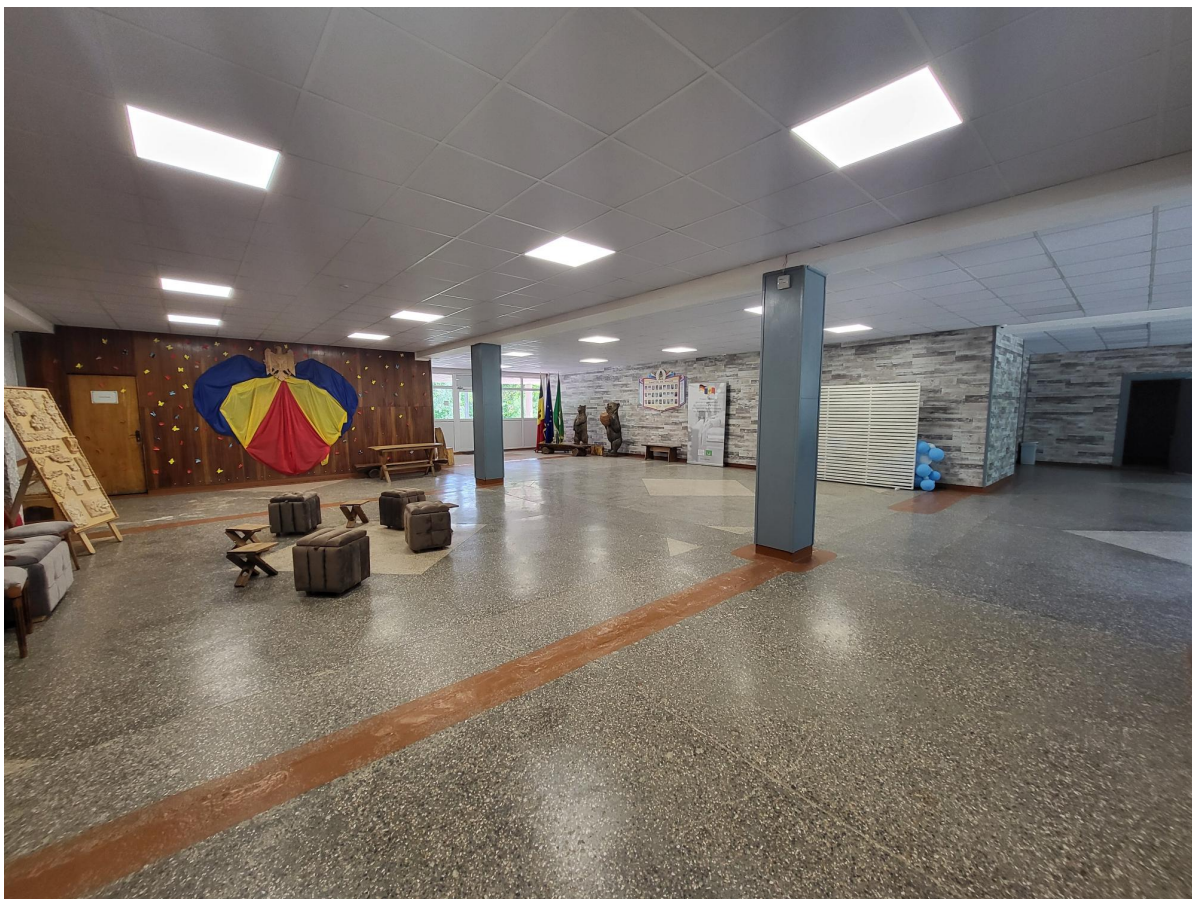
**Galerie - Sala de prestare a serviciului**

| Este la nivel de: | Parter |
| În sală este spațiu de manevră pentru un scaun rulant cu diagonala minimă de 140 cm: | Da |
| Culori contrastante pentru sală: | Da<br>Standard: este o diferență de culoare contrastantă (culori închise / culori deschise) între perete și podea |

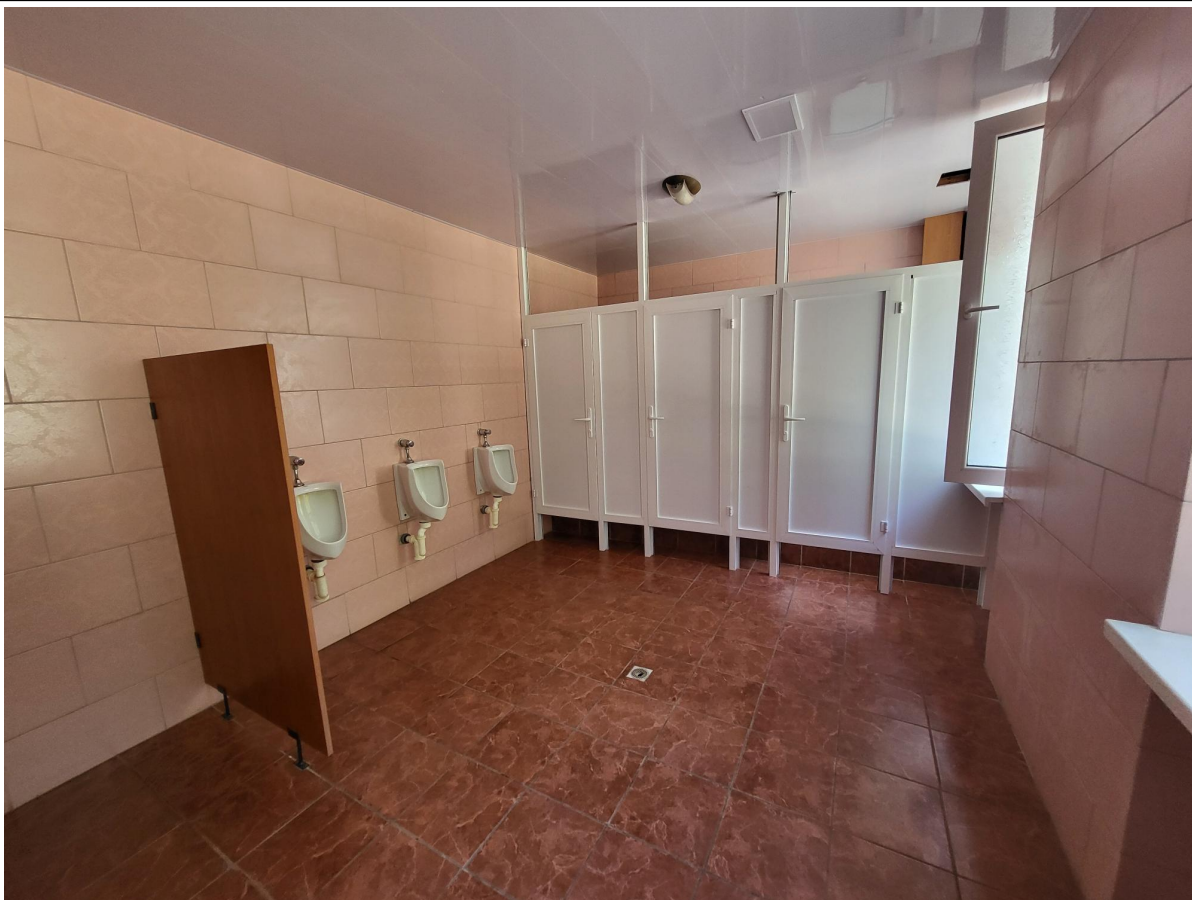
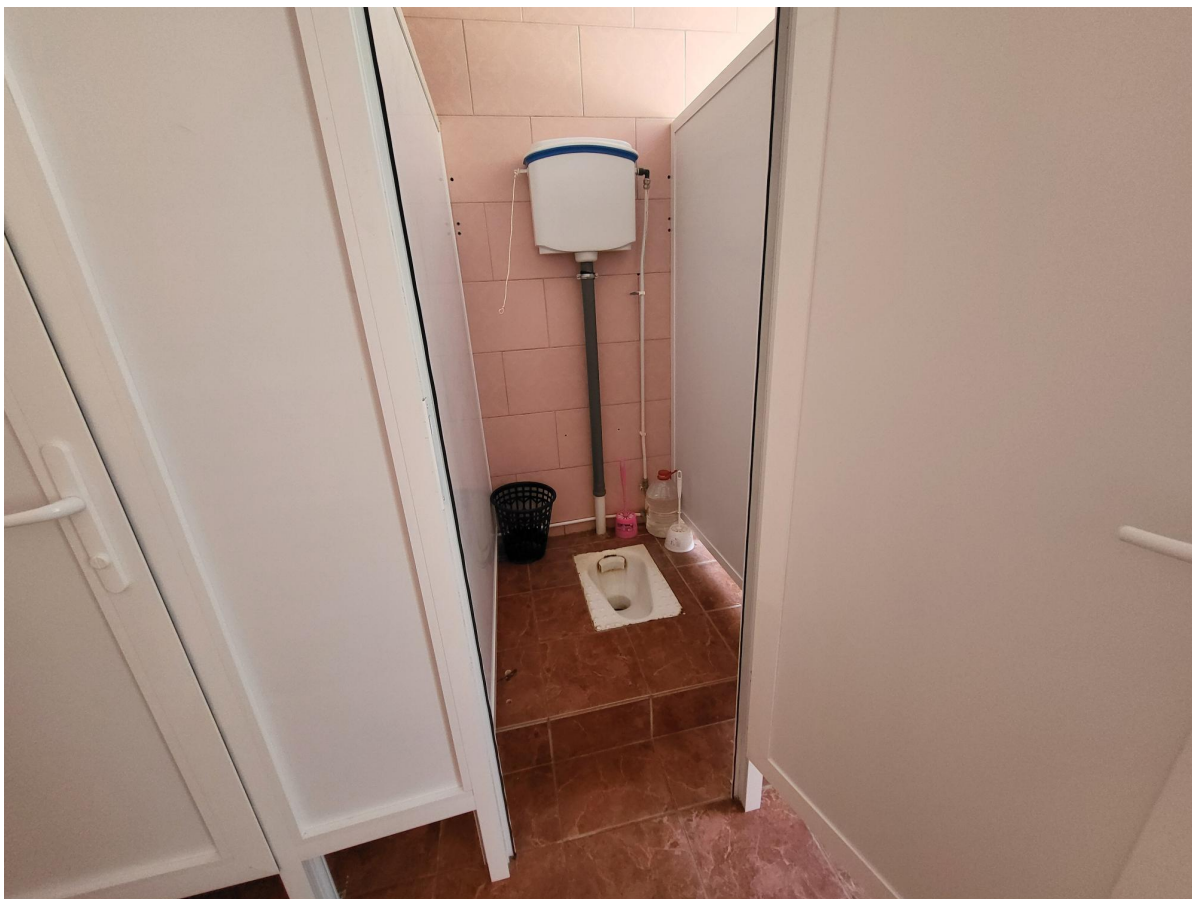
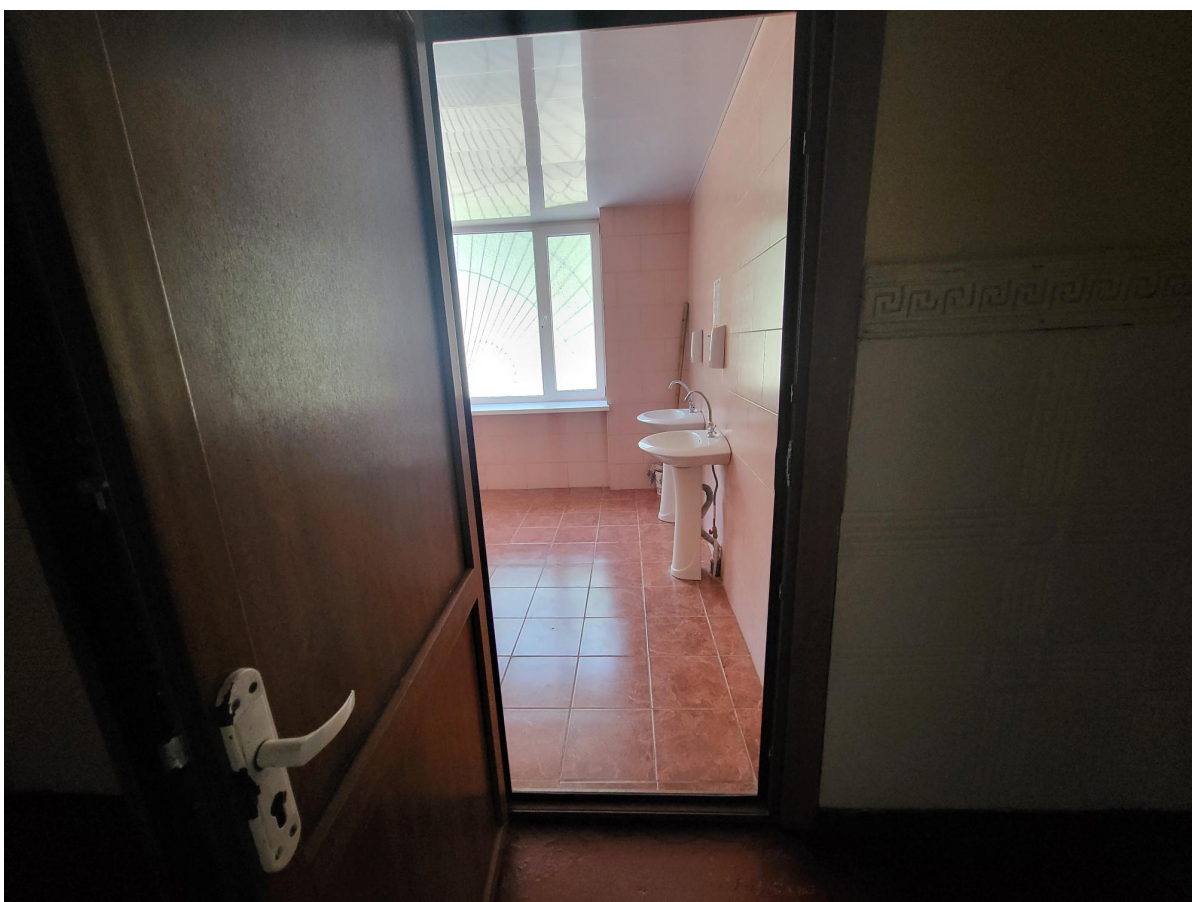
**Galerie - Grup sanitar**

| Ușa de intrare WC interior, lățime: | 73 cm<br>Standard: ușa trebuie să fie de minim 90 cm |
| Prag ușă de intrare: | Prag cu înălțimea: 6 cm<br>Standard: maxim 2 cm |
| Ușa cabină WC, lățime: | 57 cm<br>Standard: ușa trebuie să fie de minim 90 cm |
| Dimensiuni cabină WC: | 90 cm x 124 cm<br>Standard: minim 160 x 180 cm |
| Prag ușa cabină WC: | Prag cu înălțimea: 17 cm<br>Standard: maxim 2 cm |
| Vasul WC are bare de suport: | Nu |
| Este spațiu liber sub lavoar: | Nu |
