# Formular de evaluare a condițiilor de accesibilitate a clădirilor publice

Data: **11-05-2023**

| Categorii | Indicatori | Date colectate |
|---|---|---|
| Instituția: | Liceul Teoretic Ștefan cel Mare - s.Taraclia | |

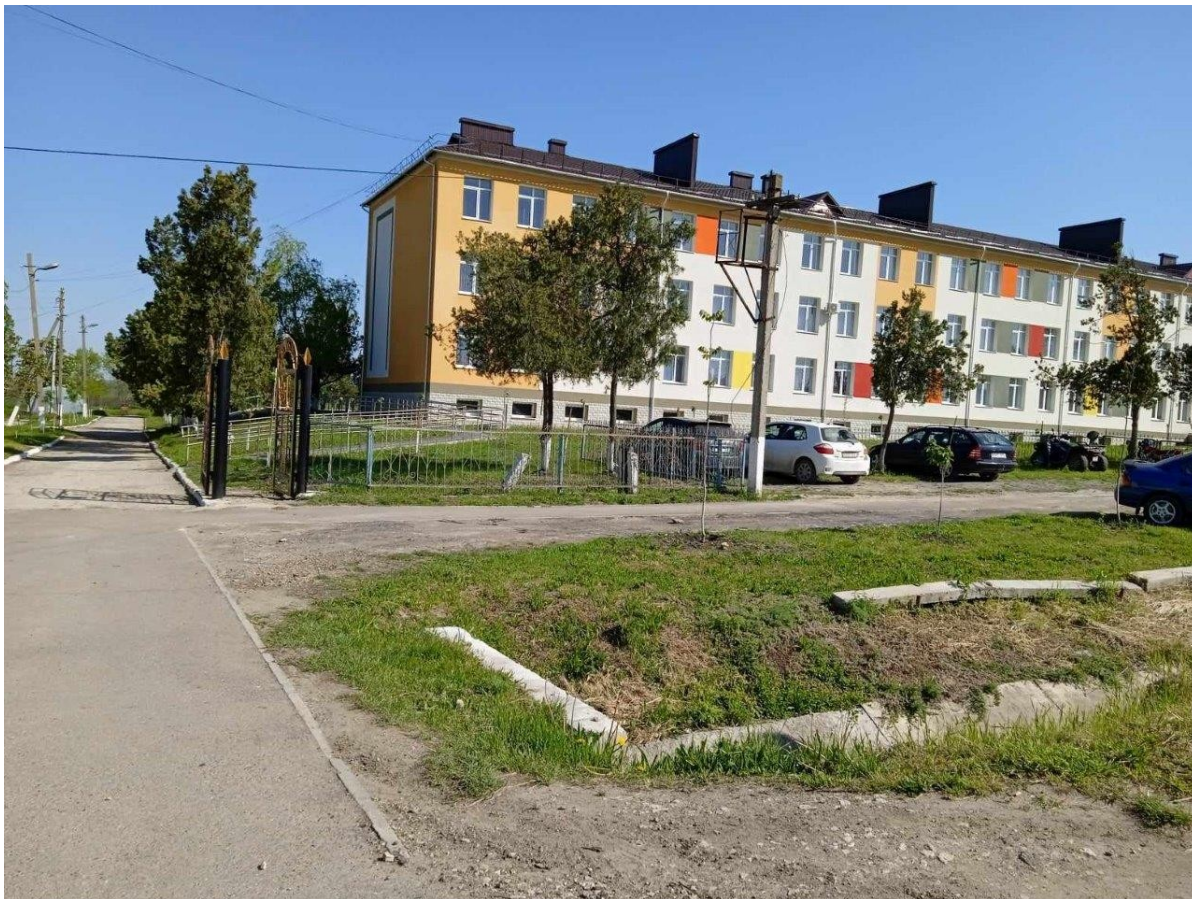
## Galerie - Loc de parcare

| Parcare obișnuită: | Da |
| Locuri de parcare amenajate pentru persoanele cu dizabilități: | Nu |
| Borduri la trecere spre clădire: | Nu |

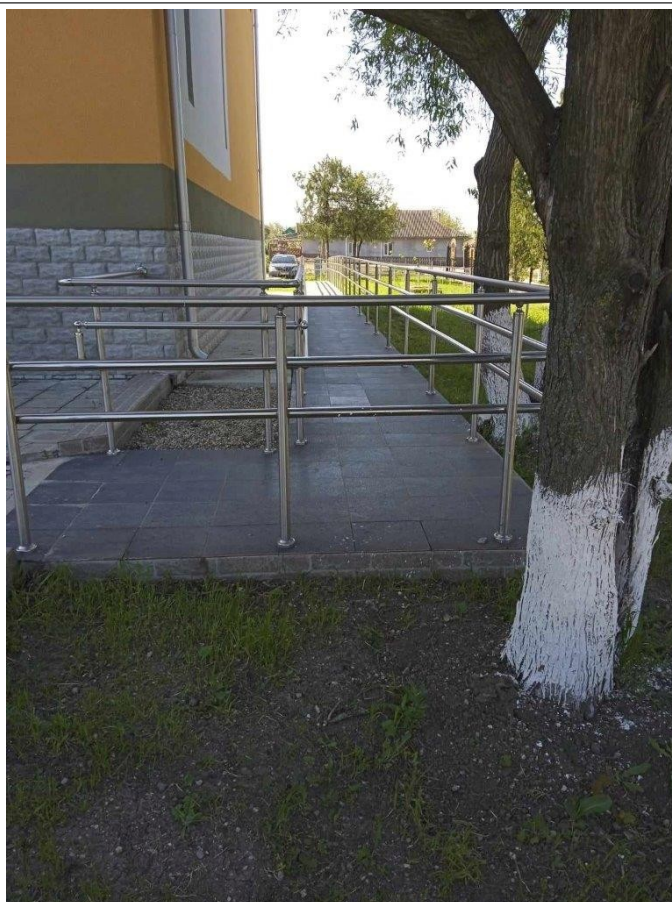
## Galerie - Intrare în clădire

| La intrare sunt trepte: | Da, 6 trepte , Înălțime totală a treptelor/scărilor (cm)15 cm |
| Înălțimea pragului ușii (de la nivelul solului până la nivelul superior al pragului): | 93 cm<br>! Pentru h - până în 20 cm - se aplica regula de 1:10<br>! La fiecare 9 m de cm x 140 cm |
| Dacă există trepte, sunt semnalate treptele cu elemente contrastante și/sau tactile: | Nu<br>Standard: prima și ultima treaptă trebuie semnalate în culori contrastante |
| Lungimea rampei: | 700 cm |
| Lățimea rampei: | 100 cm |
| Sunt bare de suport: | Da<br>Barele sunt pe ambele părți. Barele au două rânduri.<br>Înălțimea barele de jos: 23. Înălțimea barele de sus: 94 . |
| Rampa are bară de siguranță: (din țeavă sau beton, la H = 5-10 cm) | Nu |

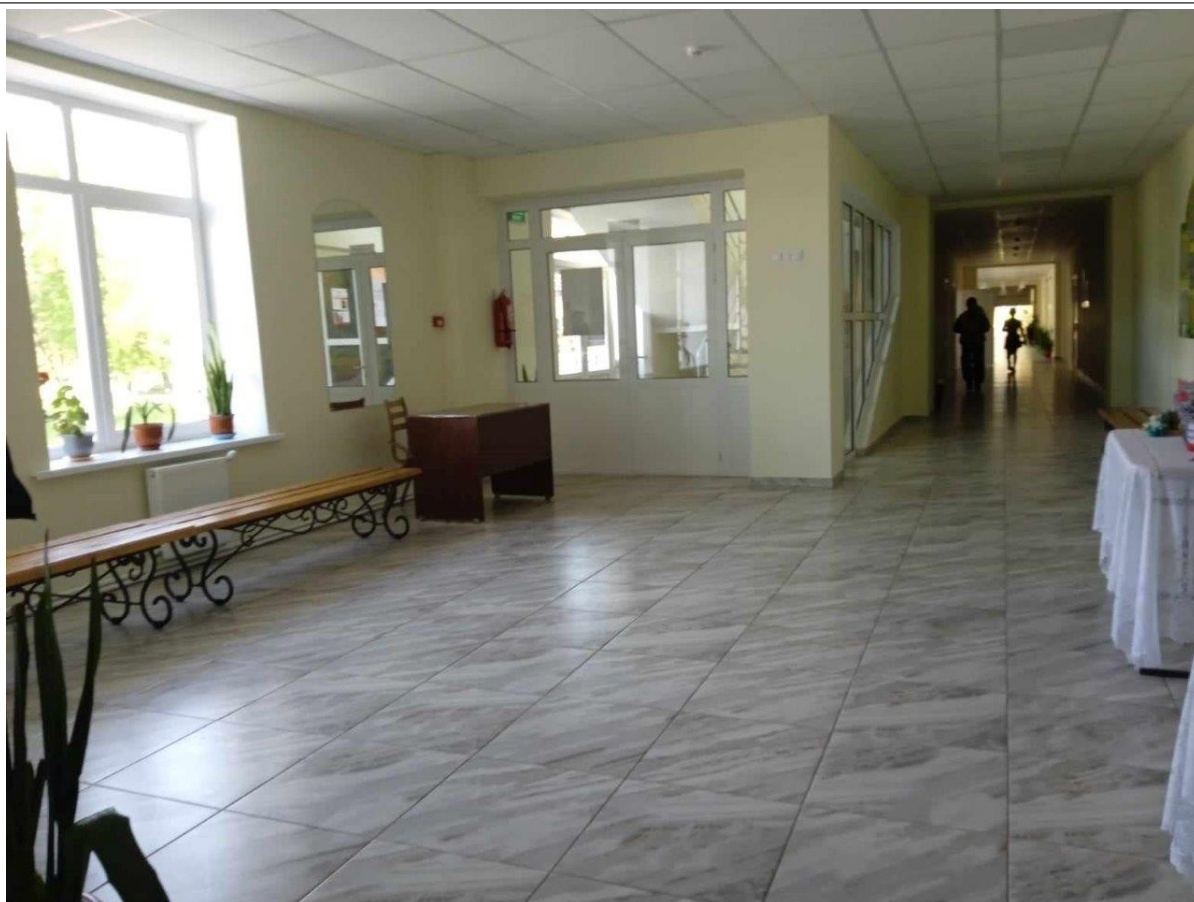
## Galerie - Coridoare

| Lățime (dacă este cazul, în cel mai îngust loc): | 260 cm<br>Standard: Lățimea minimă a coridorului ar trebui să fie de cel puțin 150 cm), Dacă coridorul este îngust (până la 180 cm) |
| Suprafață alunecoasă: | Da |
| Bariere/obstacole: | Da , sunt vazon cu flori |
